U-Car Grading Report

U-car Grading Report

รุ่น	TOYOTA ATIV 1.2 J		
สี	Grey	หมายเลขทะเบียน (Plate number)	กร4088
รุ่นปี	2019	เลขไมล์	17,635กม.
แบบ	เลขตัวถัง	MR2B33F3401286148

วันที่ตรวจสอบ 2021/1/7

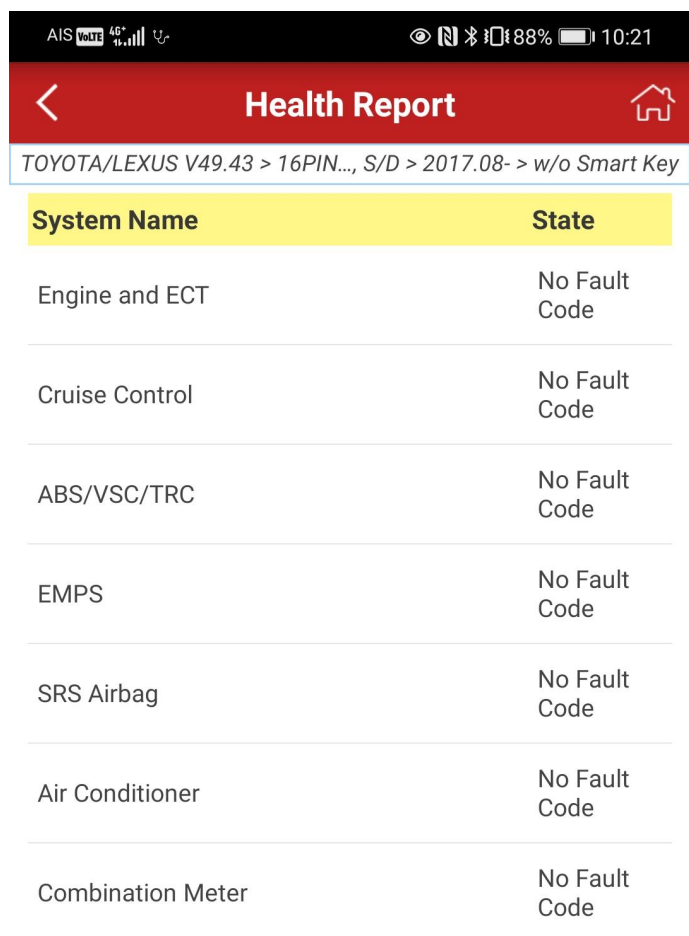
การวินิจฉัย CP 1

The screenshot shows a mobile application interface for a vehicle health report. At the top, there is a status bar with 'AIS VoLTE 4G+', signal strength, Wi-Fi, Bluetooth, and battery at 88% at 10:21. Below the status bar is a red header with a back arrow, the title 'Health Report', and a home icon. Underneath the header, the vehicle information is displayed: 'TOYOTA/LEXUS V49.43 > 16PIN..., S/D > 2017.08- > w/o Smart Key'. The main content is a table with two columns: 'System Name' and 'State'. All systems listed have a 'No Fault Code' state.

System Name	State
Engine and ECT	No Fault Code
Cruise Control	No Fault Code
ABS/VSC/TRC	No Fault Code
EMPS	No Fault Code
SRS Airbag	No Fault Code
Air Conditioner	No Fault Code
Combination Meter	No Fault Code
