# U-Car Grading Report

# U-car Grading Report

รุ่น	FORD RANGER 3.2 D-CAB		
สี	White	หมายเลขทะเบียน (Plate number)	กฉ5958
รุ่นปี	2015	เลขไมล์	140,750กม.
แบบ	เลขตัวถัง	MNBUMF050FW482942

เครื่องยนต์	สภาพดี
วันที่ตรวจสอบ	2021/2/24
สาขา	Exchange Center
ที่อยู่

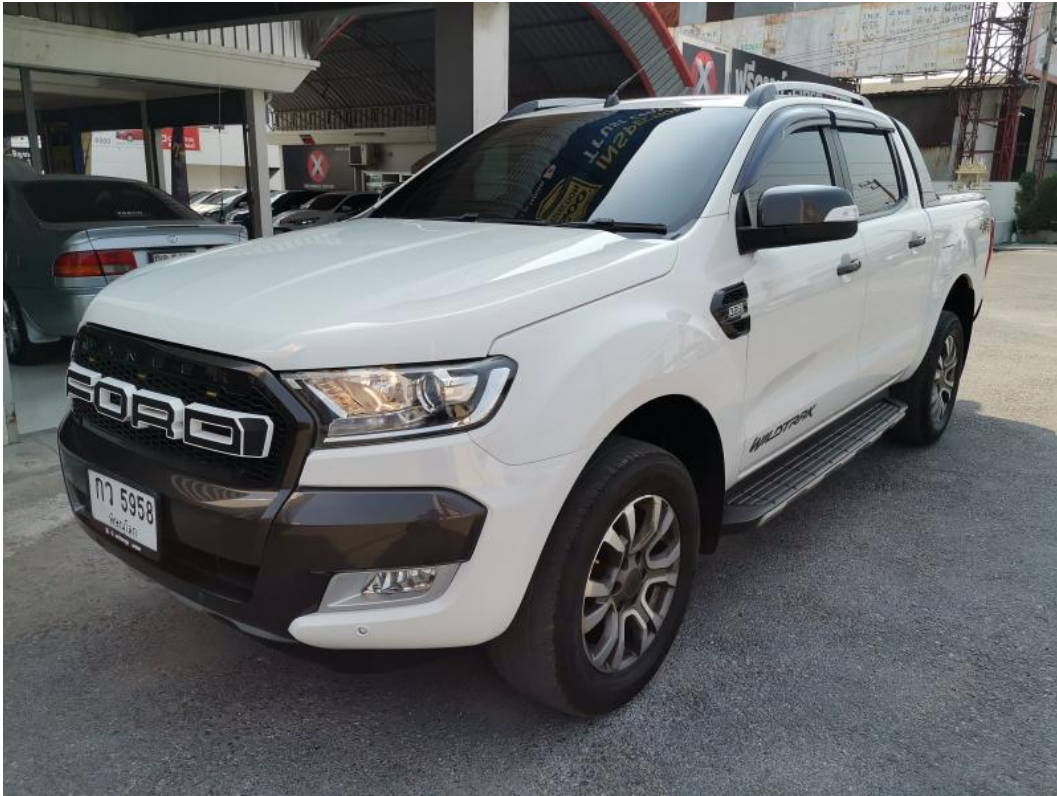
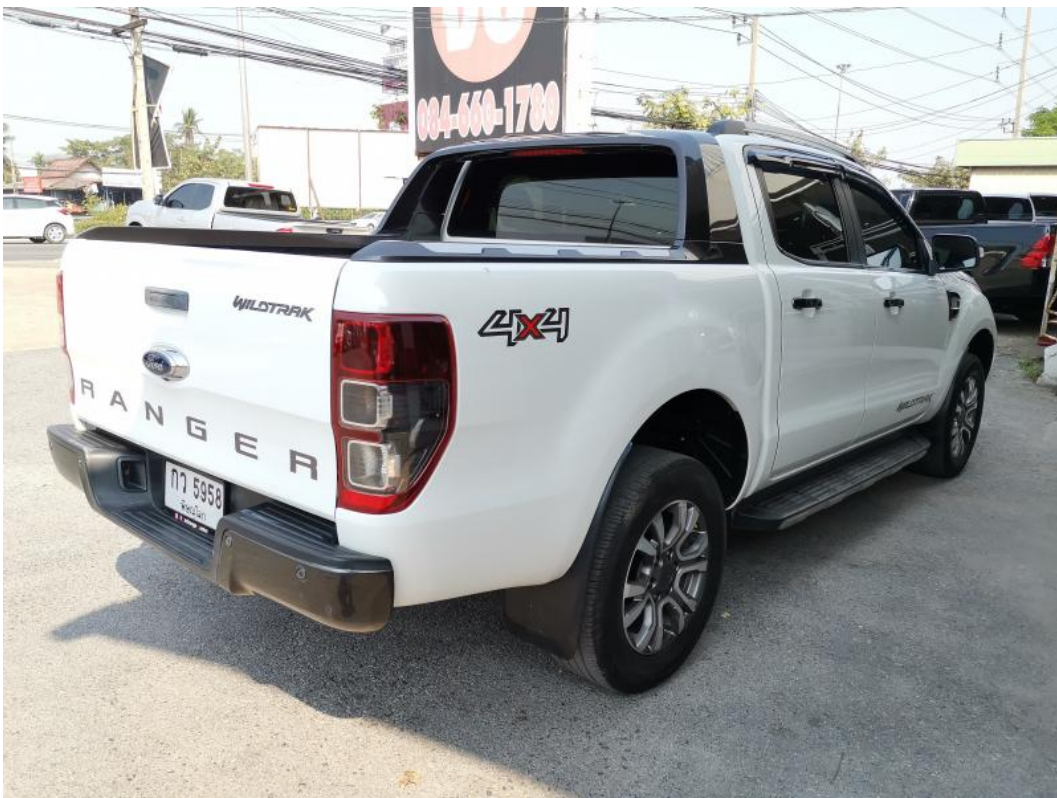
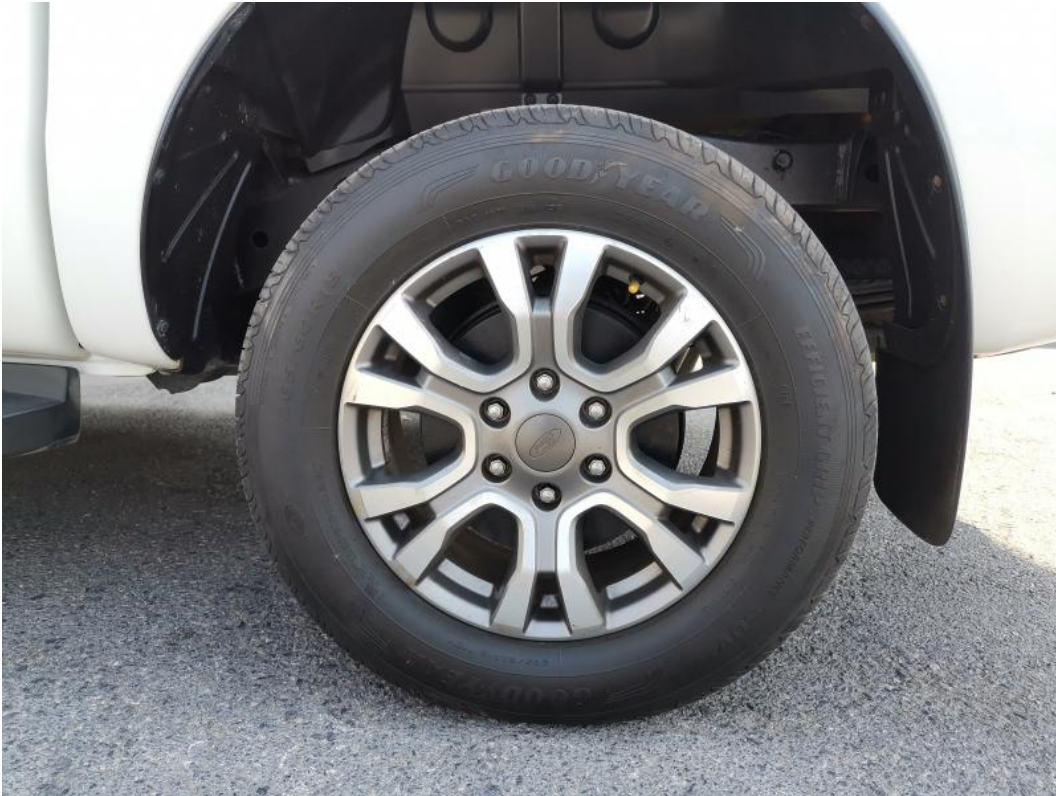
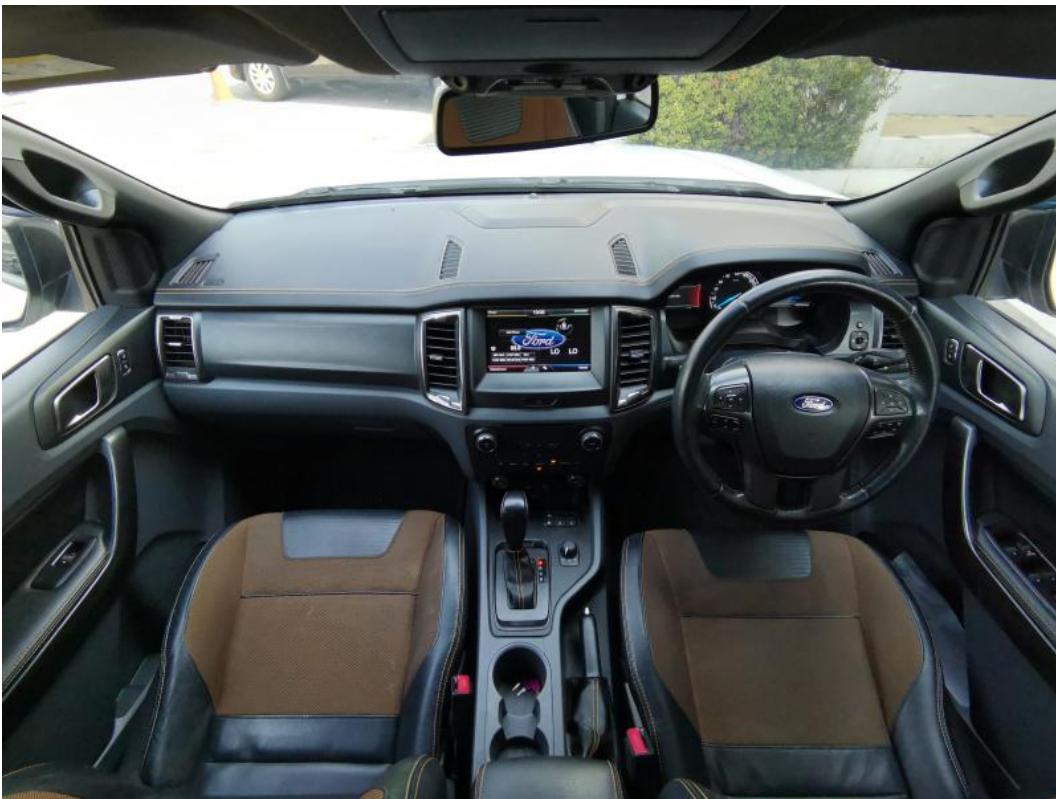
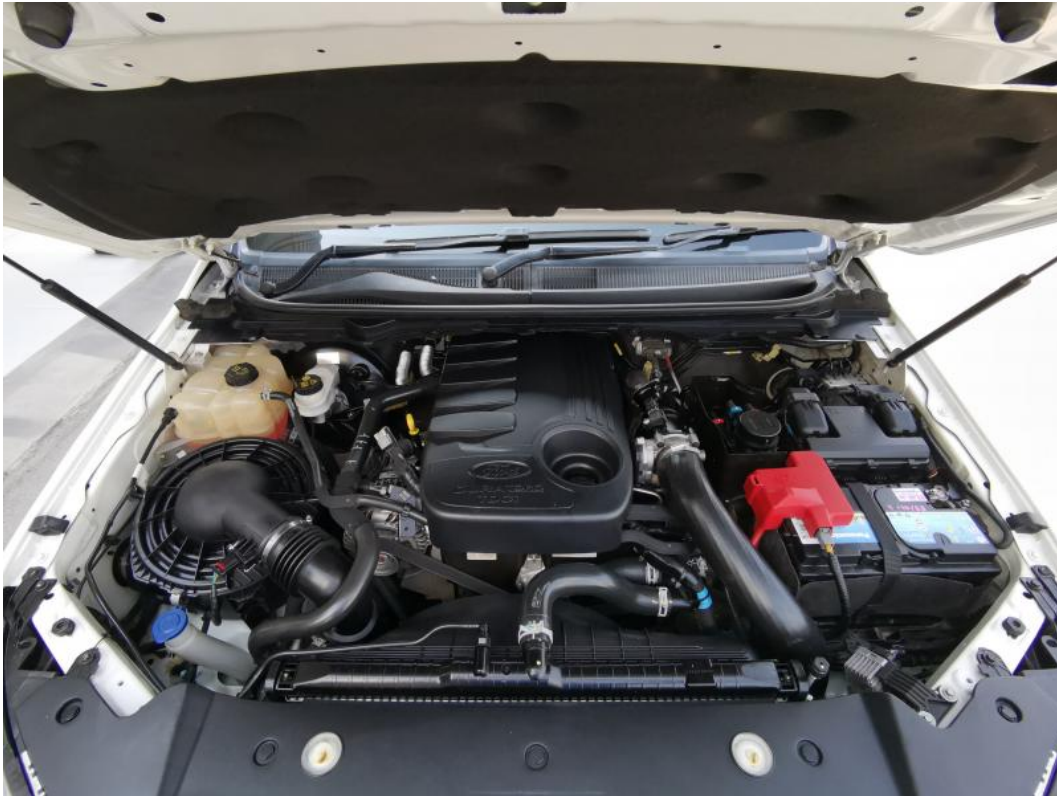
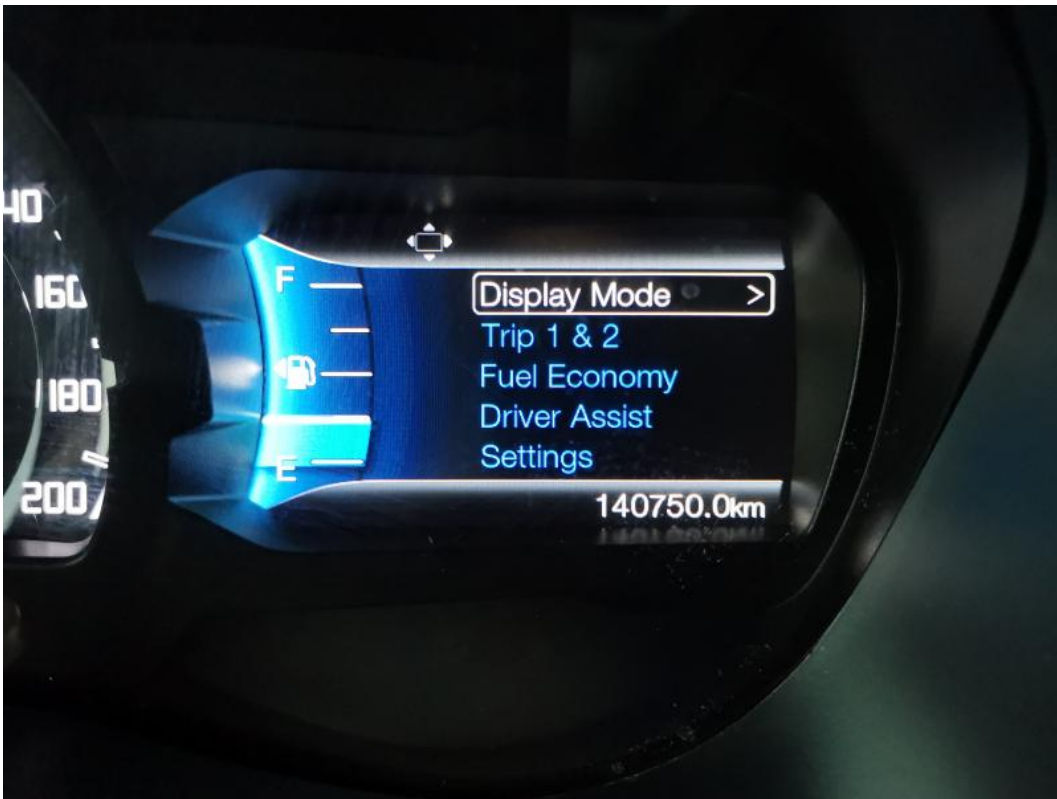
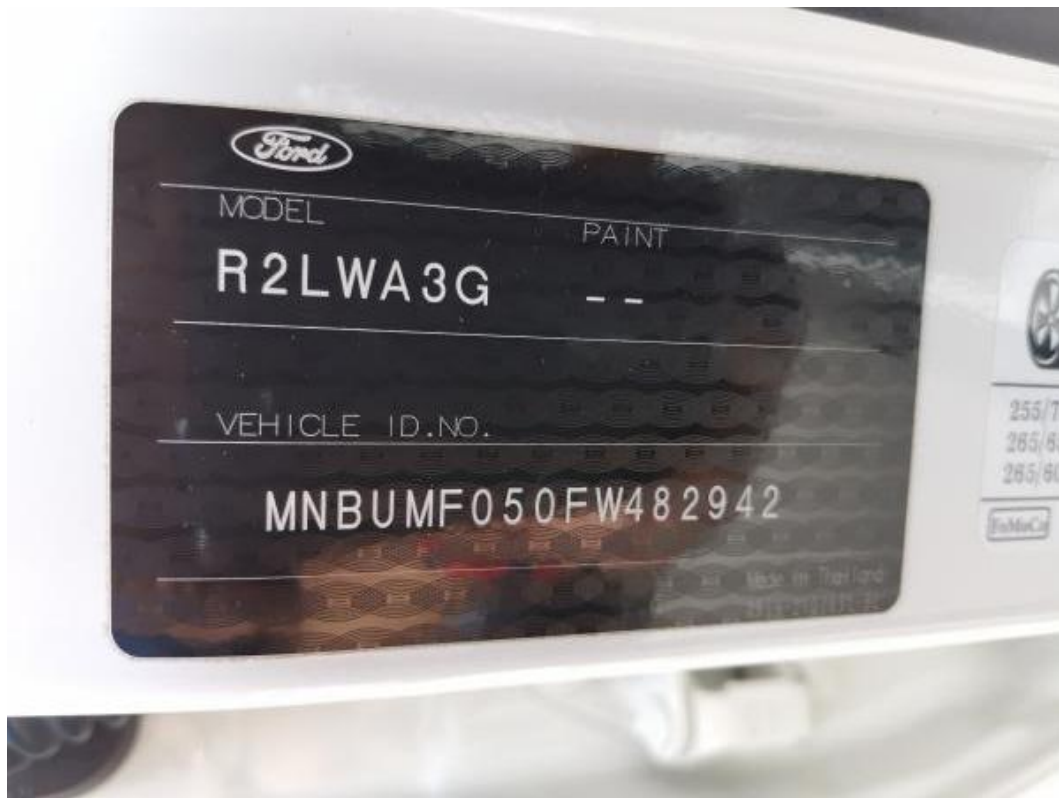
[บันทึก]  
กระจกข้างขวา ไฟมัลติฟังก์ชัน บางส่วน  
Set buck panel ถลอก หรือDent มีขนาดเล็กมาก เล็กน้อย

[หน้าต่าง]  
กระจกหน้ารถ หินกระเด็น บางส่วน

[ภายใน]  
การขับที่ รอยย่น,รอยขีดข่วน มี  
ตกแต่สิ่งๆ รอยขีดข่วน บางส่วน  
ตกแต่สิ่งอื่นๆ รอยย่น SS  
Headliner รอยย่น S
