# U-Car Grading Report

รุ่น	MERCEDES-BENZ S500		
สี	Black	หมายเลขทะเบียน (Plate number)	ซซ1835
รุ่นปี	2001	เลขไมล์	188,375กม.
แบบ	เลขตัวถัง	WDB2201752A097866

วันที่ตรวจสอบ      2019/6/25

สาขา      CARZILLA BY YO RATCHADA

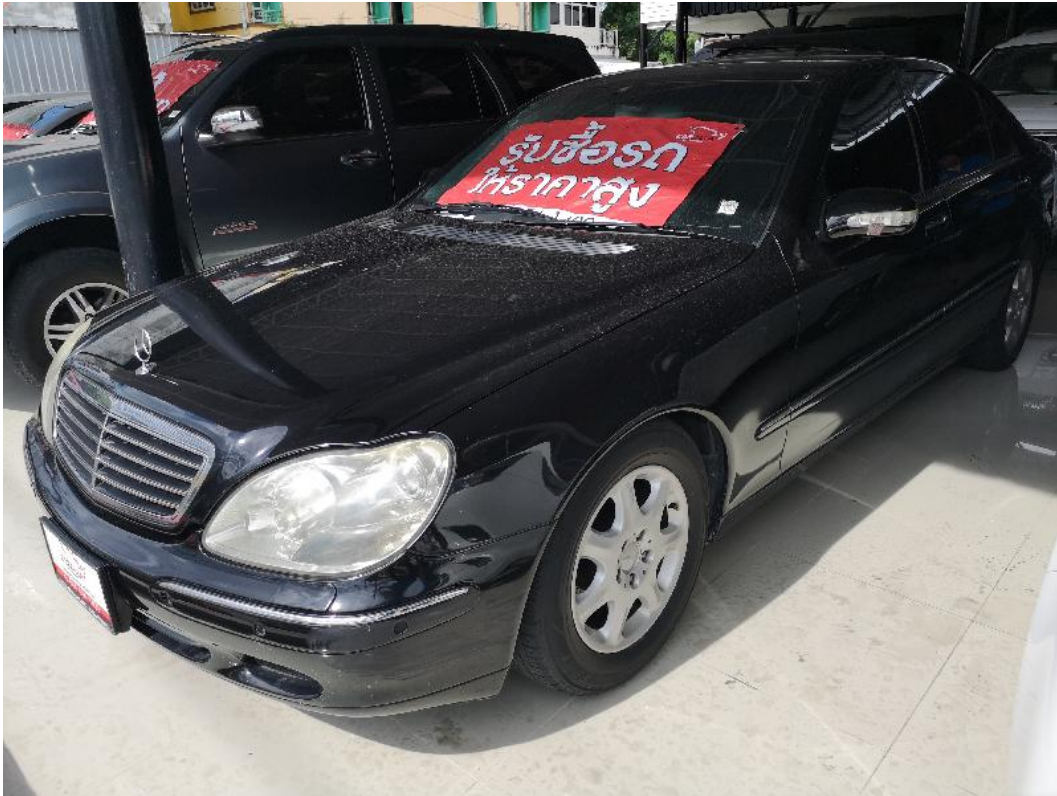
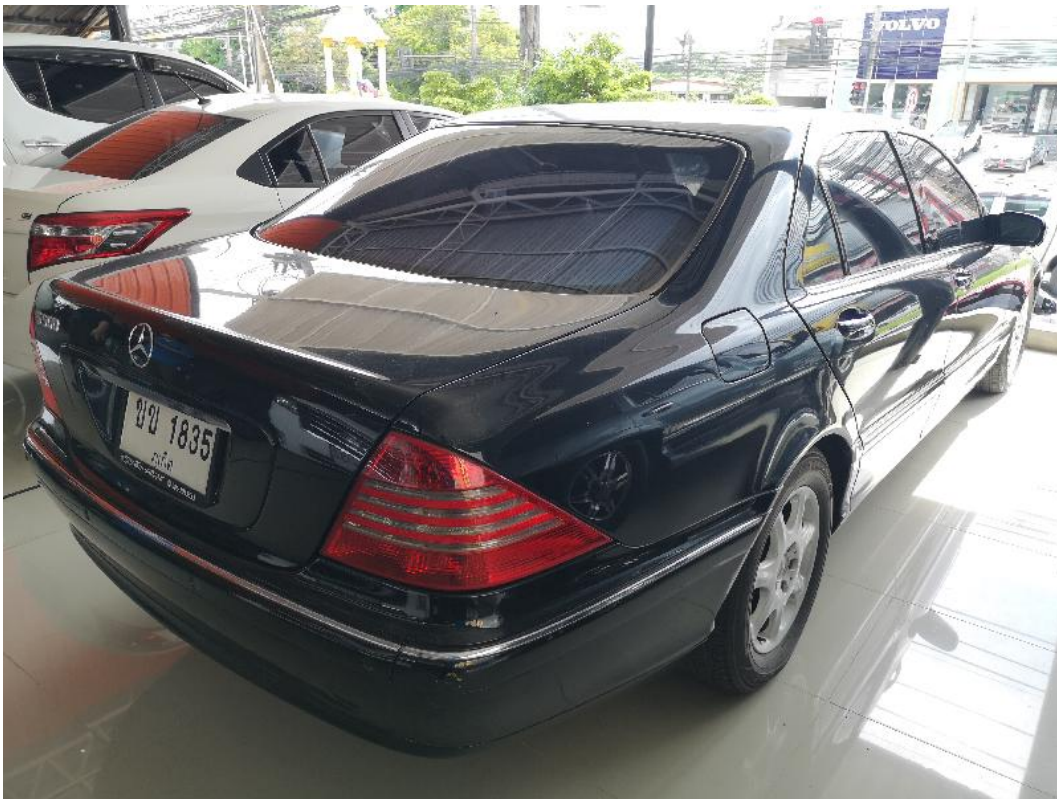
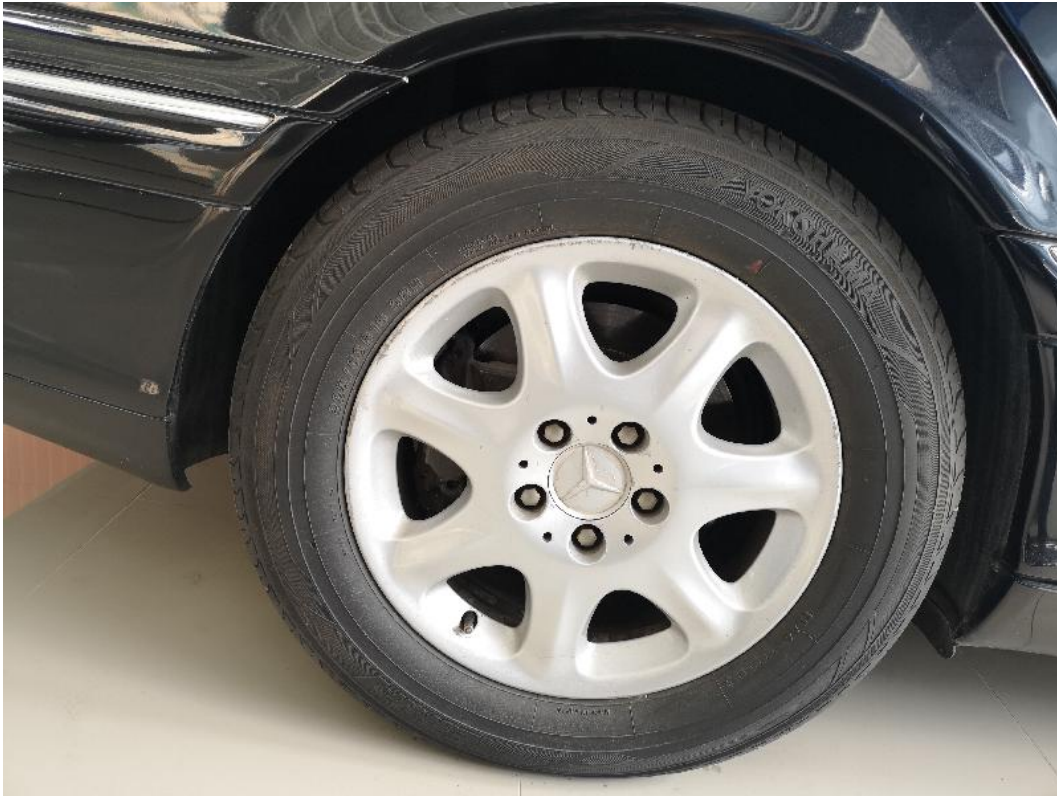
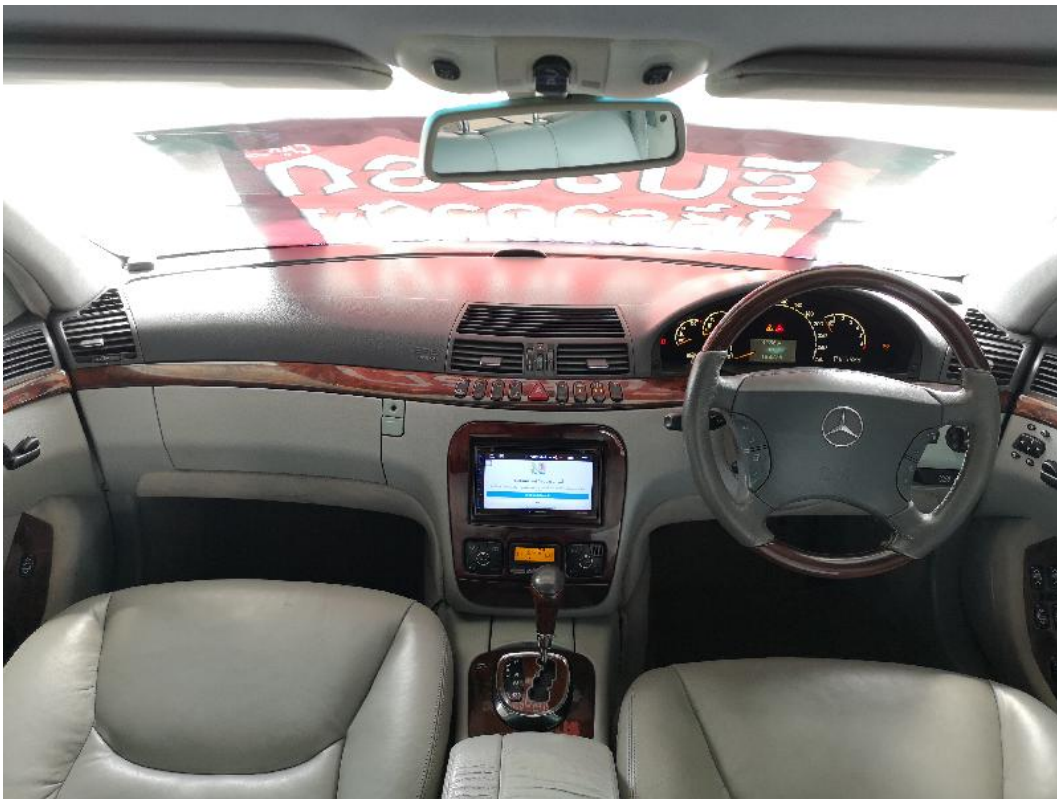
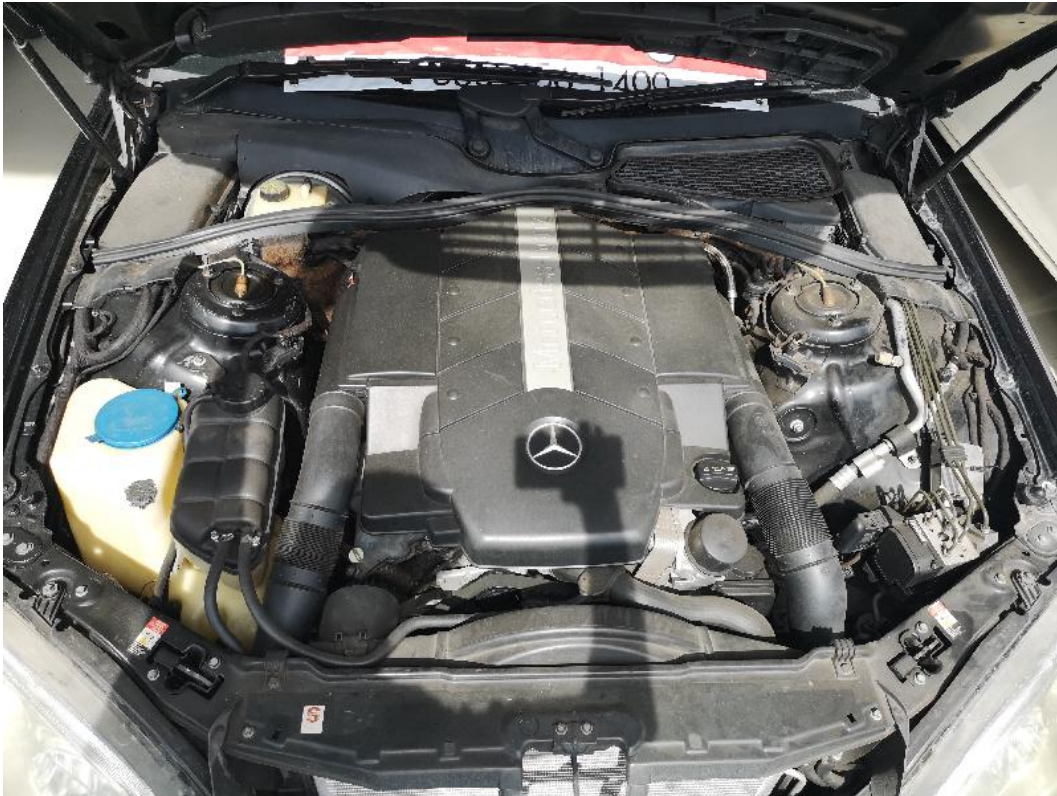
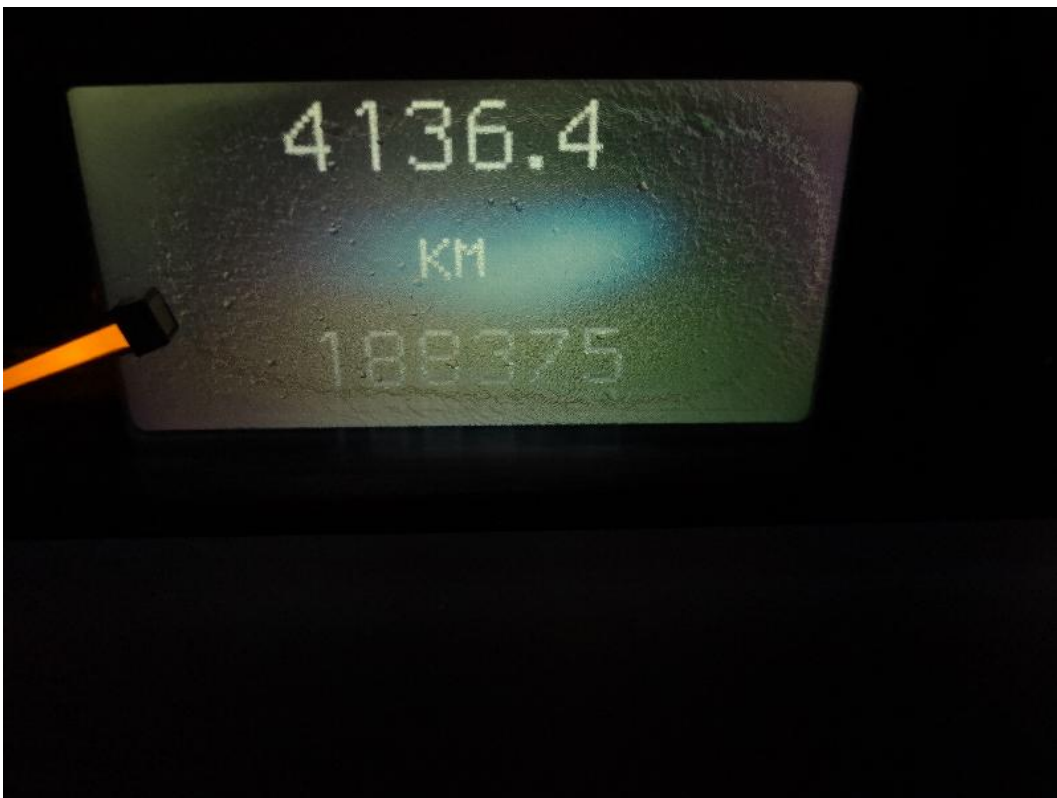
<p>Front left fender ★★★★★</p> <p>Front left tire, alloy wheel, wheel cover ร่องยางระดับ 3 ★★★★★</p> <p>Front left door ★★★★★</p> <p>Left side step / side spoiler ★★★★☆</p> <p>Rear left door ★★★★★</p> <p>Left back tire, alloy wheel, wheel cover ร่องยางระดับ 3 ★★★★★</p> <p>Left back fender ★★★★★</p> <p>Roof ★★★★☆</p> <p>Dashboard ★★★★★</p> <p>Front left seat ★★★★★</p> <p>Front and back left door trim ★★★★★</p> <p>Rear seat ★★★★★</p>		<p>Bonnet / hood ★★★★★</p> <p>Front bumper ★★★★☆</p> <p>Front right fender ★★★★★</p> <p>Front right tire, alloy wheel, wheel cover ร่องยางระดับ 3 ★★★★★</p> <p>Front right door ★★★★★</p> <p>Right side step / side spoiler ★★★★★</p> <p>Rear right door ★★★★★</p> <p>Right front tire, alloy wheel, wheel cover ร่องยางระดับ 3 ★★★★★</p> <p>Right back fender ★★★★★</p> <p>Trunk lid / boot lid ★★★★★</p> <p>Back rear spoiler &amp; under spoiler ★★★★☆</p> <p>Back rear bumper ★★★★★</p> <p>Steering wheel ★★★★★</p> <p>Front right seat ★★★★☆</p> <p>Front and back right door trim ★★★★★</p> <p>Console ★★★★☆</p> <p>Luggage room ★★★★★</p>	<p>[บันทึก] กระจกข้างขวา ไฟมัลติฟังก์ชัน บางส่วน</p> <p>[เบา] Right head light หมอก ชูนมัว ทั้งหมด Left head light หมอก ชูนมัว ทั้งหมด</p> <p>[ภายใน] การจับที่ รอยย่น,รอยขีดข่วน มี พื้นพรม คราบ S Headliner คราบ S ตกแตงอื่นๆ หย่อน มี</p>
