# U-Car Grading Report

รายงานผลการตรวจเช็คสภาพรถยนต์  
ภายใต้การดูแลของสมาคมการประเมินสภาพรถยนต์ประเทศญี่ปุ่น

| รุ่น | HONDA CIVIC 1.8 EL | | |
| แบบ | เลขตัวถัง | MRHFC6630HT108865 | |

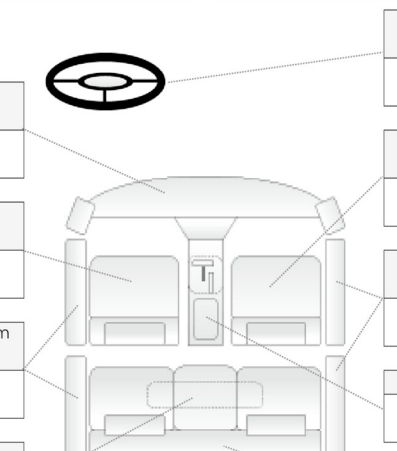
| วันที่ตรวจสอบ | 19 มีนาคม 2564 | วันที่ตรวจสอบอีกครั้ง | |
|---|---|---|---|
| <div>Dashboard</div> <div>★★★★★</div> | | | <div>Steering wheel</div> <div>★★★★★</div> |
| <div>Front left seat</div> <div>★★★★★</div> | | | <div>Front right seat</div> <div>★★★★★</div> |
| <div>Front and back left door trim</div> <div>★★★★★</div> | | | <div>Front and back right door trim</div> <div>★★★★★</div> |
| <div>Rear seat</div> <div>★★★★★</div> | | | <div>Console</div> <div>★★★★★</div> |
| | | | <div>Luggage room</div> <div>★★★★★</div> |

[ภายใน]

ห้องของ สกปรก.รอยขีดข่วน บางส่วน

การขับซี รอยย่น.รอยขีดข่วน มี

ตกแต่งอื่นๆ รอยขีดข่วน บางส่วน

ตกแต่งอื่นๆ รอยย่น SS

Headliner รอยย่น SS
