U-Car Grading Report

รายงานผลการตรวจเช็คสภาพรถยนต์
ภายใต้การดูแลของสมาคมการประเมินสภาพรถยนต์ประเทศไทย

รุ่น	HONDA CIVIC 1.8 E		
สี	Black	หมายเลขทะเบียน (Plate number)	กฉ9983
รุ่นปี	2013	เลขไมล์	114,453กม.
แบบ	เลขตัวถัง	MRHFB2630DP111905	
หมายเหตุ

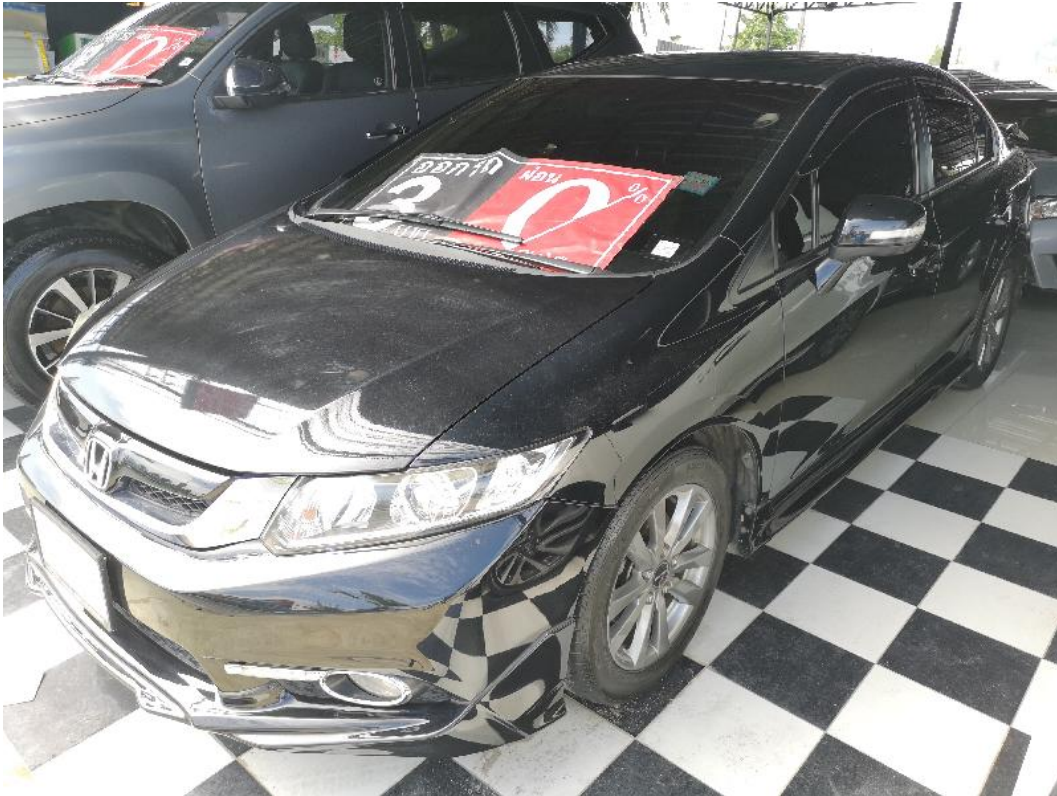
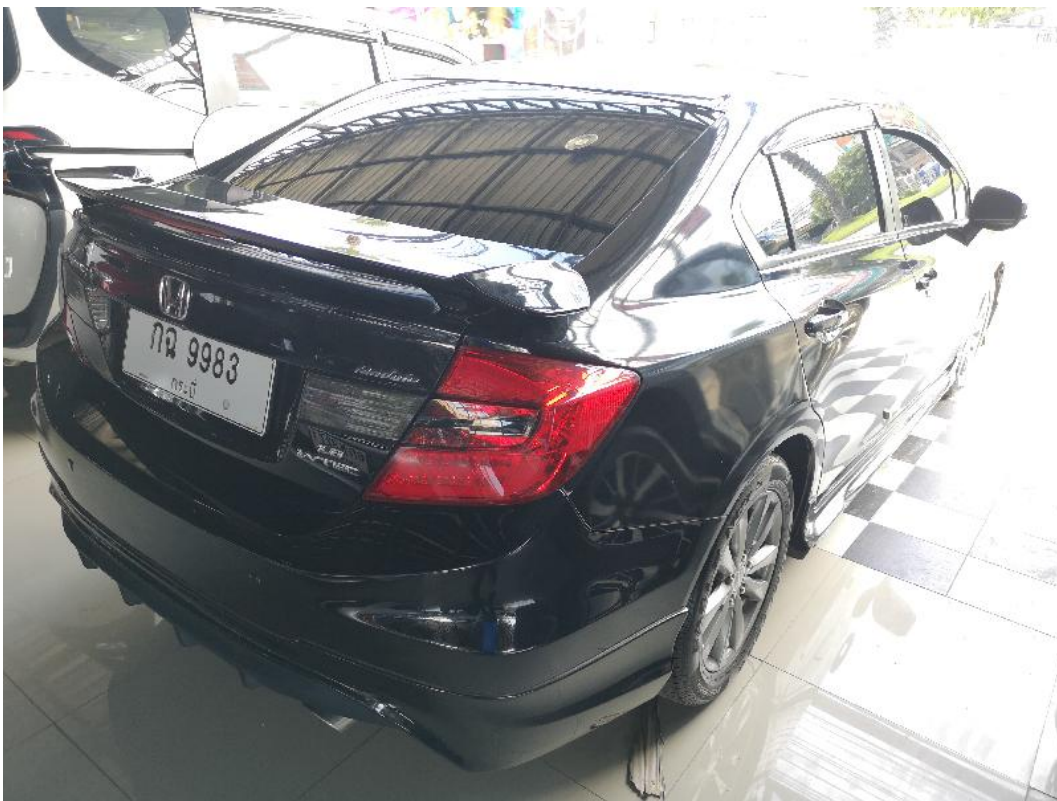
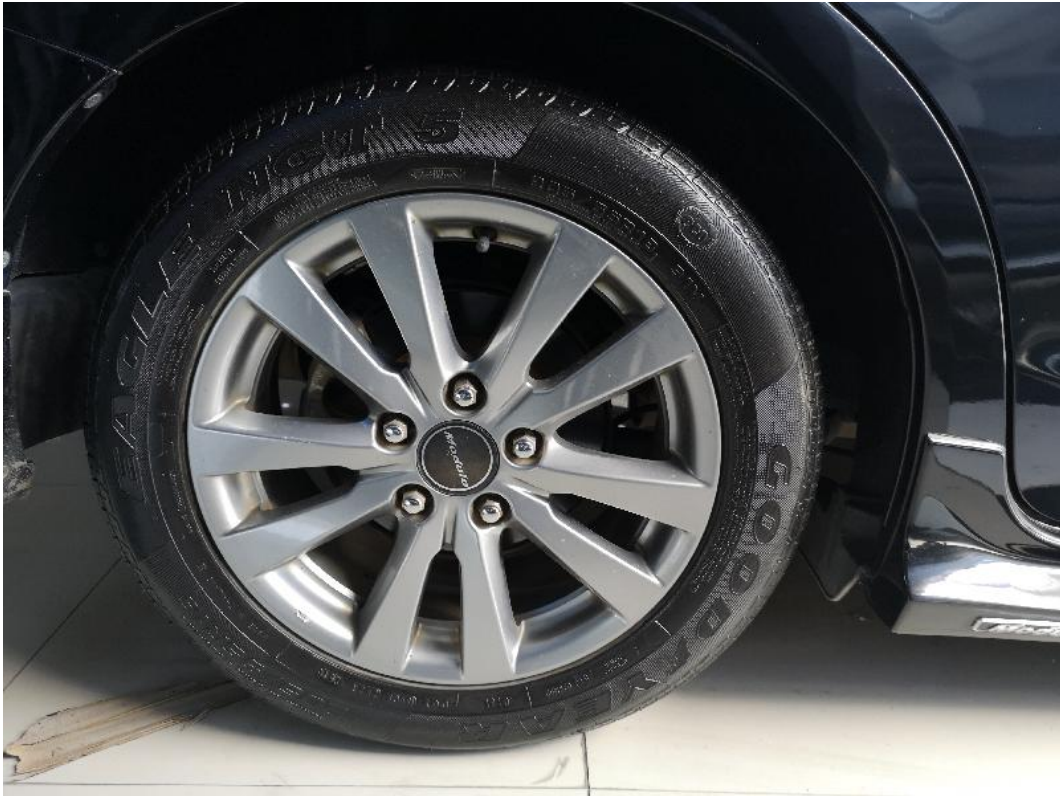
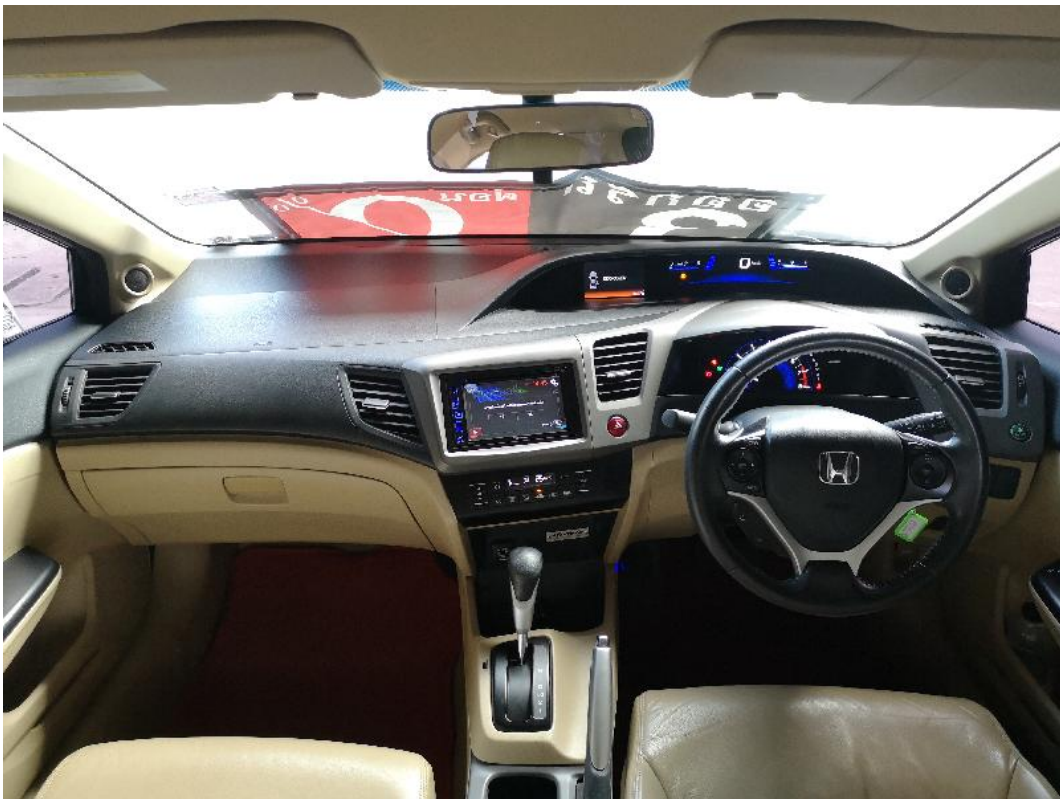
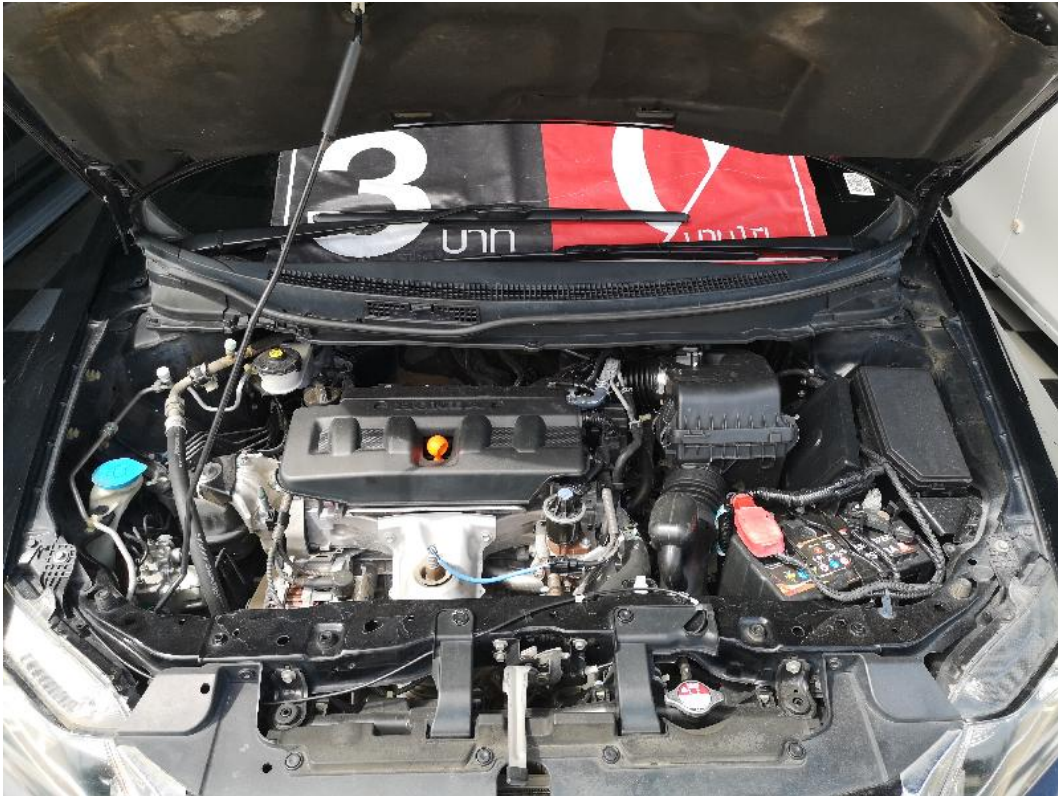
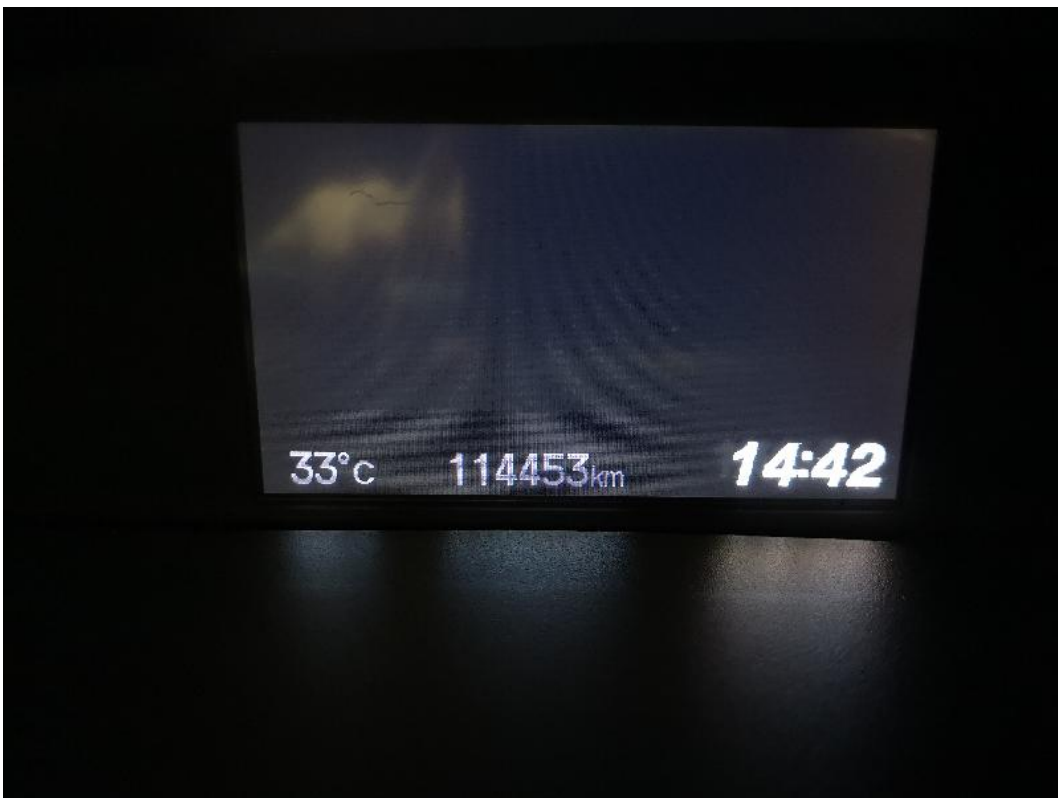
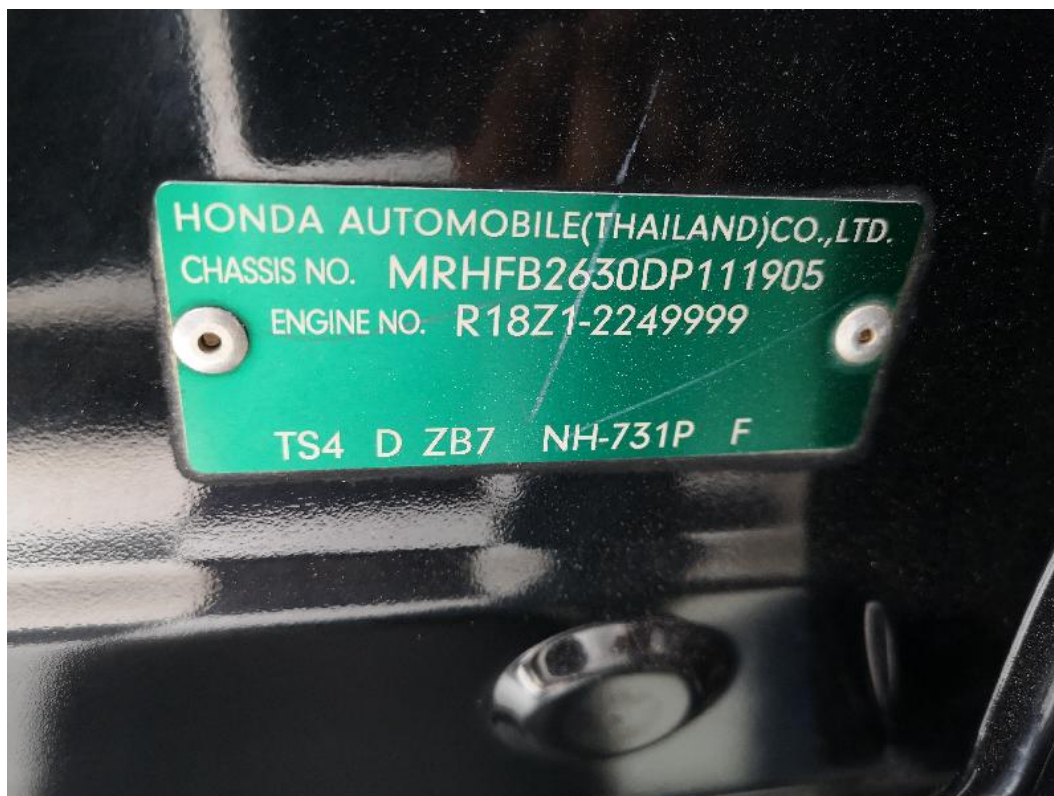
<p>Front left fender ★★★★★</p> <p>Front left tire, alloy wheel, wheel cover ร่องยางระดับ 5 ★★★★★</p> <p>Front left door ★★★★★</p> <p>Left side step / side spoiler ★★★★★</p> <p>Rear left door ★★★★★</p> <p>Left back tire, alloy wheel, wheel cover ร่องยางระดับ 1 ★★★★★</p> <p>Left back fender ★★★★★</p> <p>Roof ★★★★★</p>		<p>Bonnet / hood ★★★★★</p> <p>Front bumper ★★★★★</p> <p>Front right fender ★★★★★</p> <p>Front right tire, alloy wheel, wheel cover ร่องยางระดับ 5 ★★★★★</p> <p>Front right door ★★★★★</p> <p>Right side step / side spoiler ★★★★★</p> <p>Rear right door ★★★★★</p> <p>Right front tire, alloy wheel, wheel cover ร่องยางระดับ 1 ★★★★★</p> <p>Right back fender ★★★★★</p> <p>Trunk lid / boot lid ★★★★★</p> <p>Back rear spoiler & under spoiler ★★★★★</p> <p>Back rear bumper ★★★★★</p>	<p>Front right door ★★★★★</p> <p>Right side step / side spoiler ★★★★★</p> <p>Rear right door ★★★★★</p> <p>Right front tire, alloy wheel, wheel cover ร่องยางระดับ 1 ★★★★★</p> <p>Right back fender ★★★★★</p> <p>Back rear bumper ★★★★★</p>	<p>[บันทึก] Rear Floor/Trunk Floor พ่นสี มี Rear Floor/Trunk Floor ความเสียหายเล็กน้อย มี กระจกข้างซ้าย ไฟมรอยขีดข่วน บางส่วน</p> <p>[หน้าต่าง] กระจกหน้ารถ หินกระเด็น บางส่วน</p> <p>[ภายใน] ตกแตงอื่นๆ รอยขีดข่วน บางส่วน</p>

<p>Dashboard ★★★★★</p> <p>Front left seat ★★★★★</p> <p>Front and back left door trim ★★★★★</p> <p>Rear seat ★★★★★</p>		<p>Steering wheel ★★★★★</p> <p>Front right seat ★★★★☆</p> <p>Front and back right door trim ★★★★★</p> <p>Console ★★★★★</p> <p>Luggage room ★★★★★</p>	<p>Steering wheel ★★★★★</p> <p>Front right seat ★★★★☆</p> <p>Front and back right door trim ★★★★★</p> <p>Console ★★★★★</p> <p>Luggage room ★★★★★</p>	<p style="text-align: center;">QR สำหรับรายงานการวินิจฉัย CP</p> <div style="display: flex; justify-content: space-around; align-items: center;"> </div> <p style="text-align: center;">http://npo-jaaa.or.jp/en/download/</p>
