U-Car Grading Report

U-car Grading Report

รุ่น	TOYOTA FORTUNER 3.0 V 4X4		
สี	Silver	หมายเลขทะเบียน (Plate number)	ภูซ559
รุ่นปี	2009	เลขไมล์	125,581กม.
แบบ	เลขตัวถัง	MR0YZ59G700091467

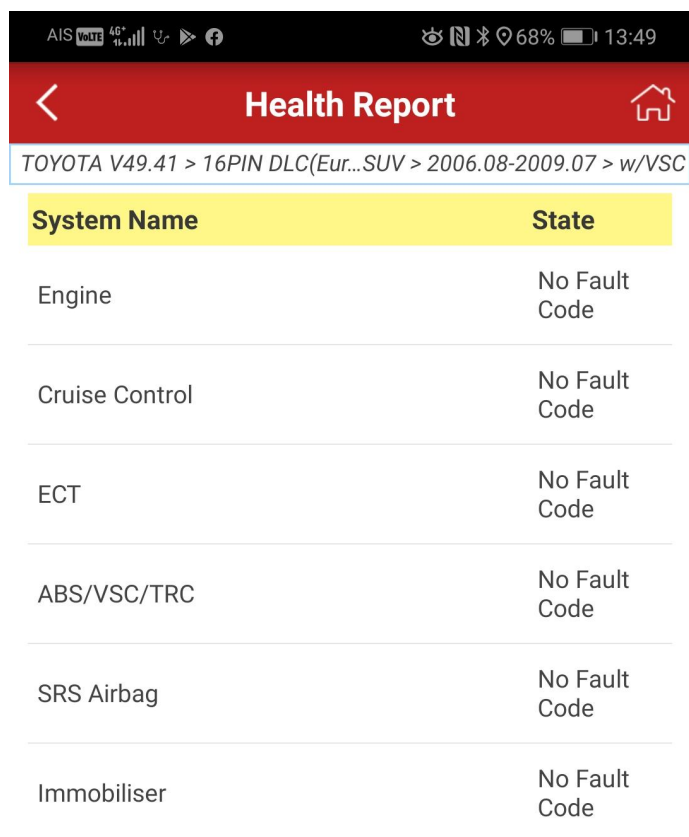
การวินิจฉัย CP 1

Health Report

TOYOTA V49.41 > 16PIN DLC(Eur...SUV > 2006.08-2009.07 > w/VSC

System Name	State
Engine	No Fault Code
Cruise Control	No Fault Code
ECT	No Fault Code
ABS/VSC/TRC	No Fault Code
SRS Airbag	No Fault Code
Immobiliser	No Fault Code
