# U-Car Grading Report

# U-car Grading Report

รุ่น	ISUZU D-MAX 3.0 Z DDI		
สี	Champagne colour	หมายเลขทะเบียน (Plate number)	6กย7206
รุ่นปี	2017	เลขไมล์	25,128กม.
แบบ	เลขตัวถัง	MP1TFR85JJG000384

เครื่องยนต์	สภาพดี
วันที่ตรวจสอบ	2020/3/10
สาขา	Auto Villa (Rom Klao)
ที่อยู่

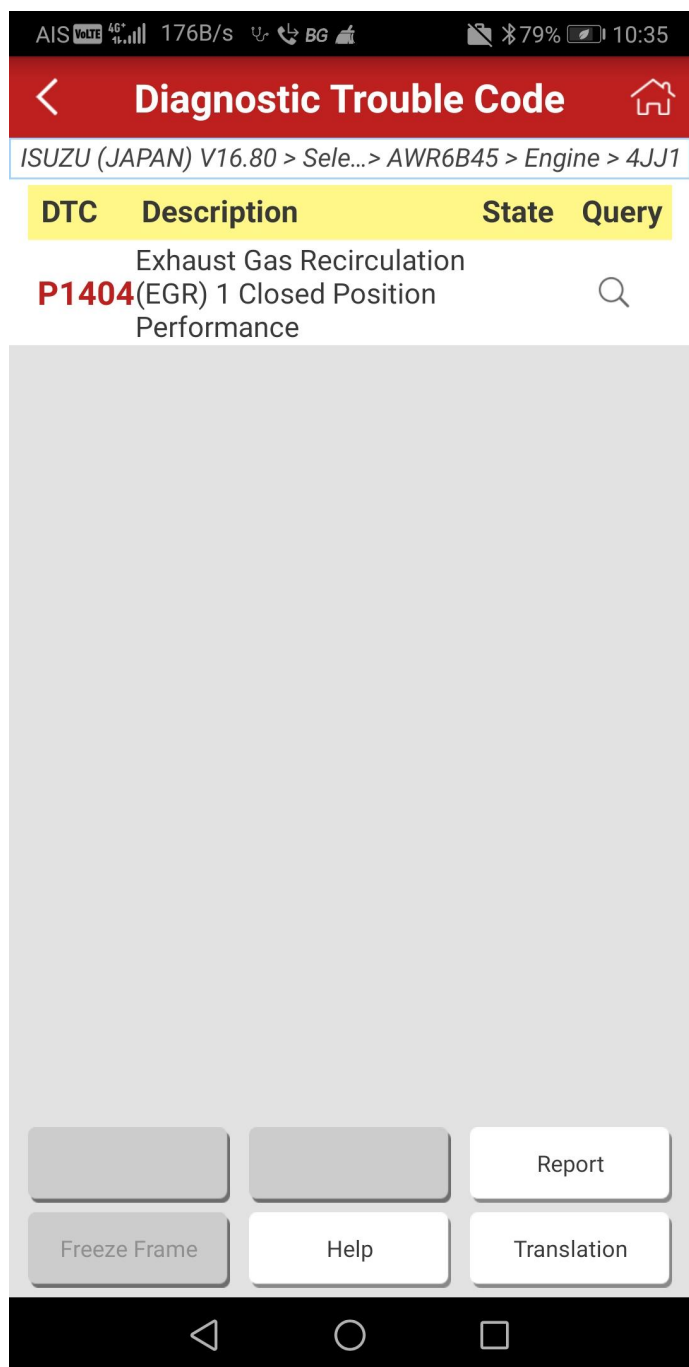
การวินิจฉัย CP 2

The screenshot shows a mobile application interface for diagnostic trouble codes. At the top, the status bar displays 'AIS Volte 4G+ 176B/s BG 79% 10:35'. Below this is a red header with a back arrow, the title 'Diagnostic Trouble Code', and a home icon. A breadcrumb trail reads 'ISUZU (JAPAN) V16.80 > Sele... > AWR6B45 > Engine > 4JJ1'. A table with a yellow header contains one entry: 'P1404 Exhaust Gas Recirculation (EGR) 1 Closed Position Performance'. The table has columns for 'DTC', 'Description', 'State', and 'Query'. Below the table is a large greyed-out area. At the bottom, there are five buttons: 'Freeze Frame', 'Help', 'Report', and 'Translation'.

DTC	Description	State	Query
P1404	Exhaust Gas Recirculation (EGR) 1 Closed Position Performance		🔍
