U-Car Grading Report

U-car Grading Report

รุ่น	TOYOTA ALTIS 1.6G		
สี	Silver	หมายเลขทะเบียน (Plate number)	4กต9130
รุ่นปี	2015	เลขไมล์	150,813กม.
แบบ	เลขตัวถัง	MR053REH104544236

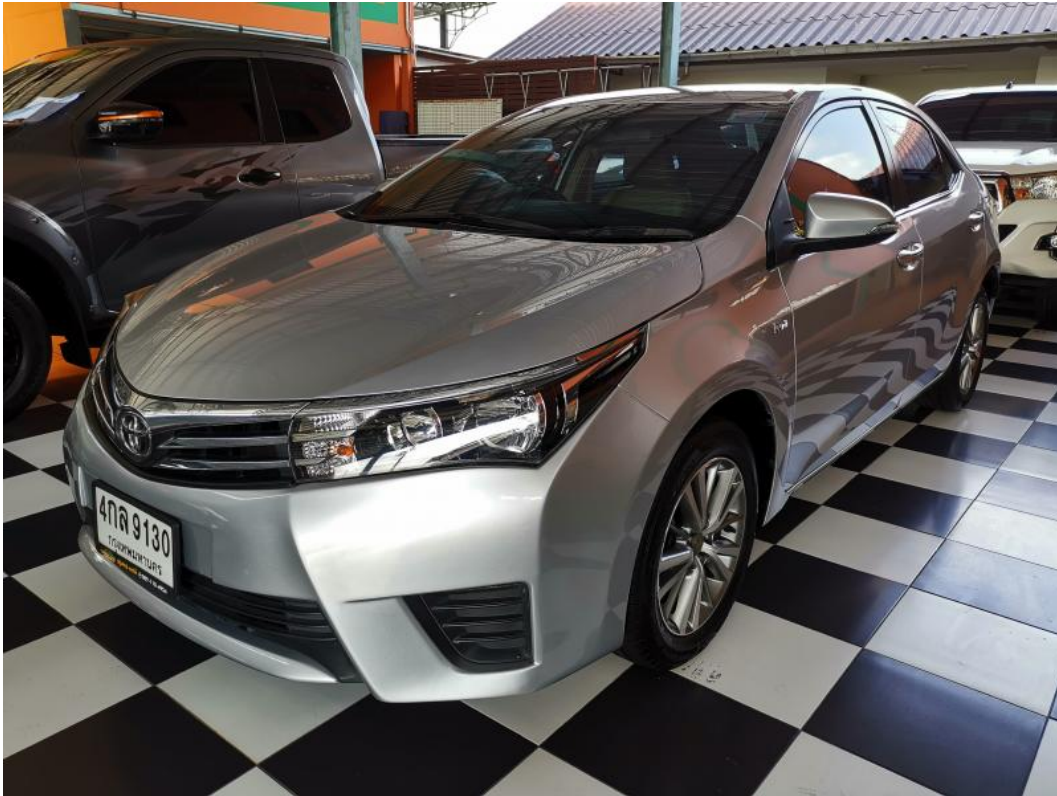
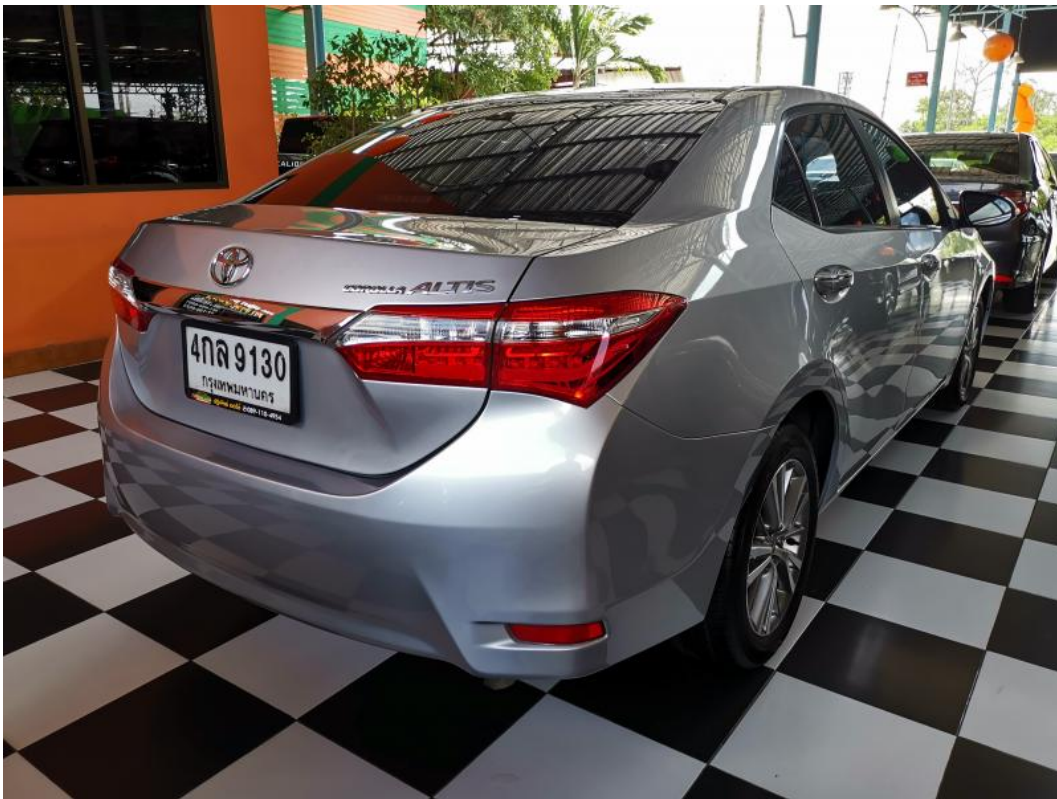
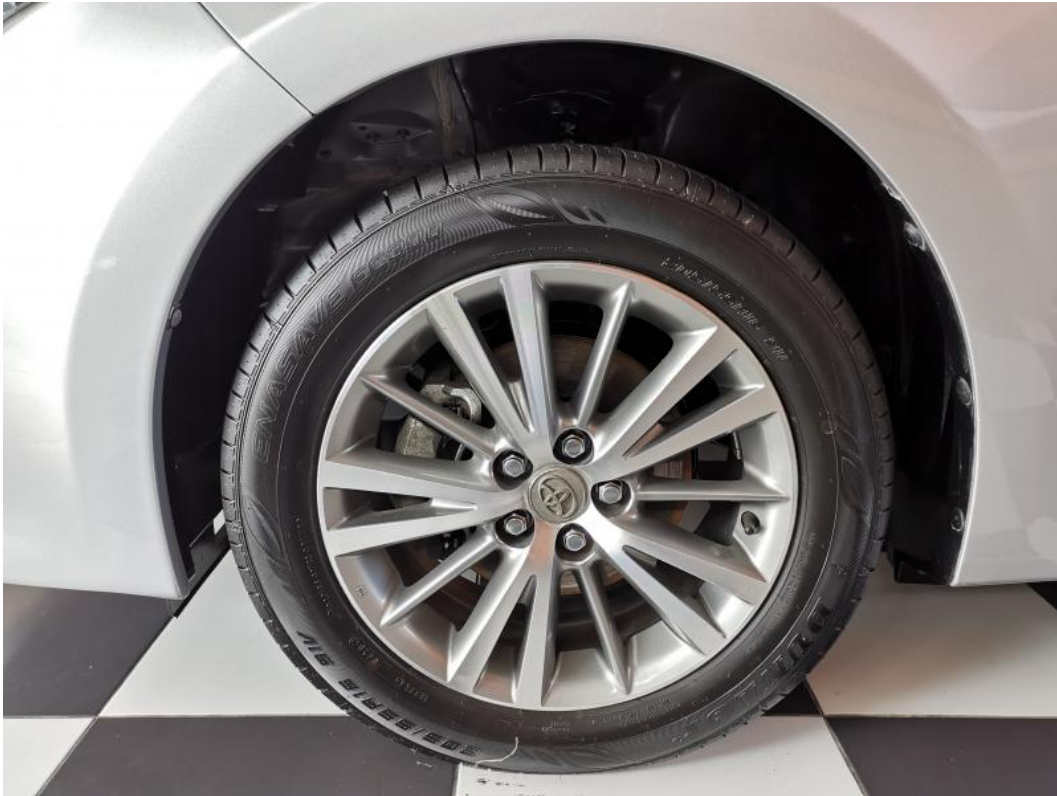
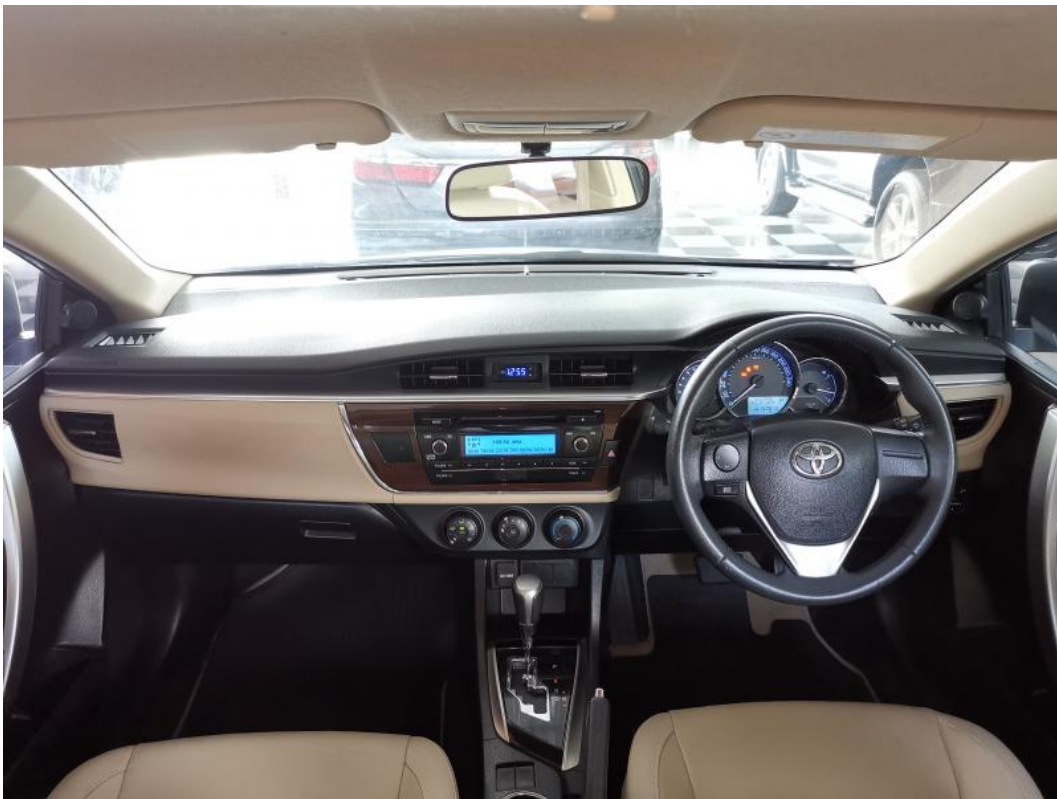
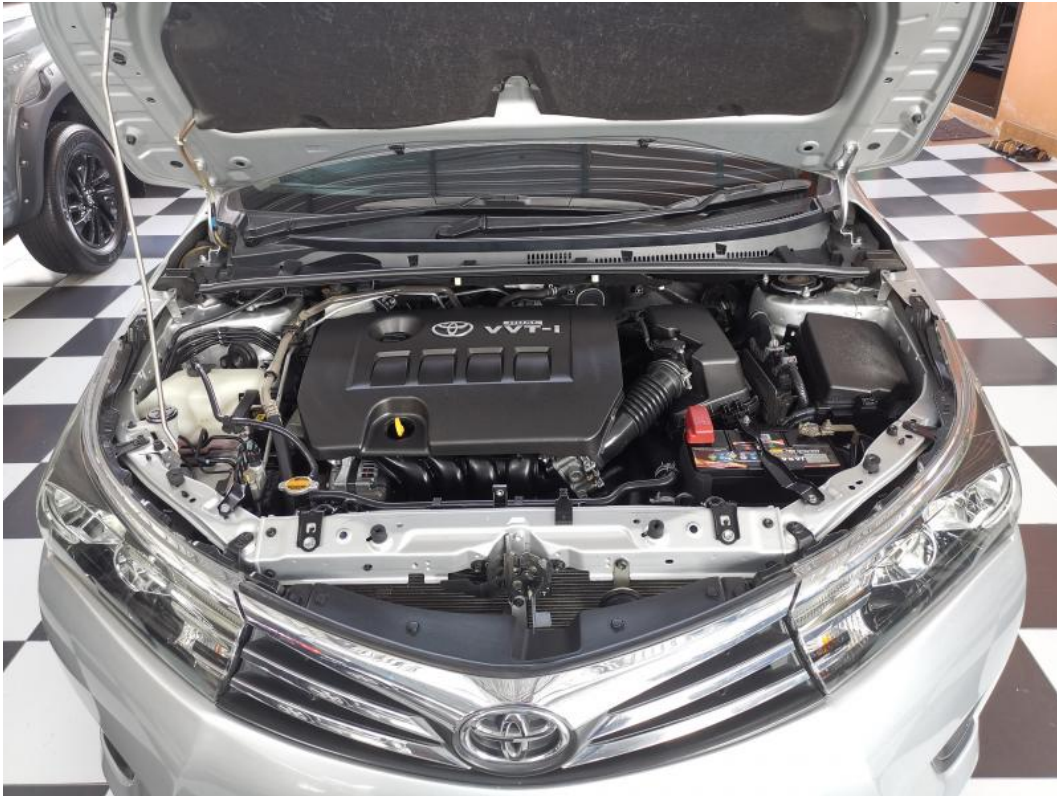
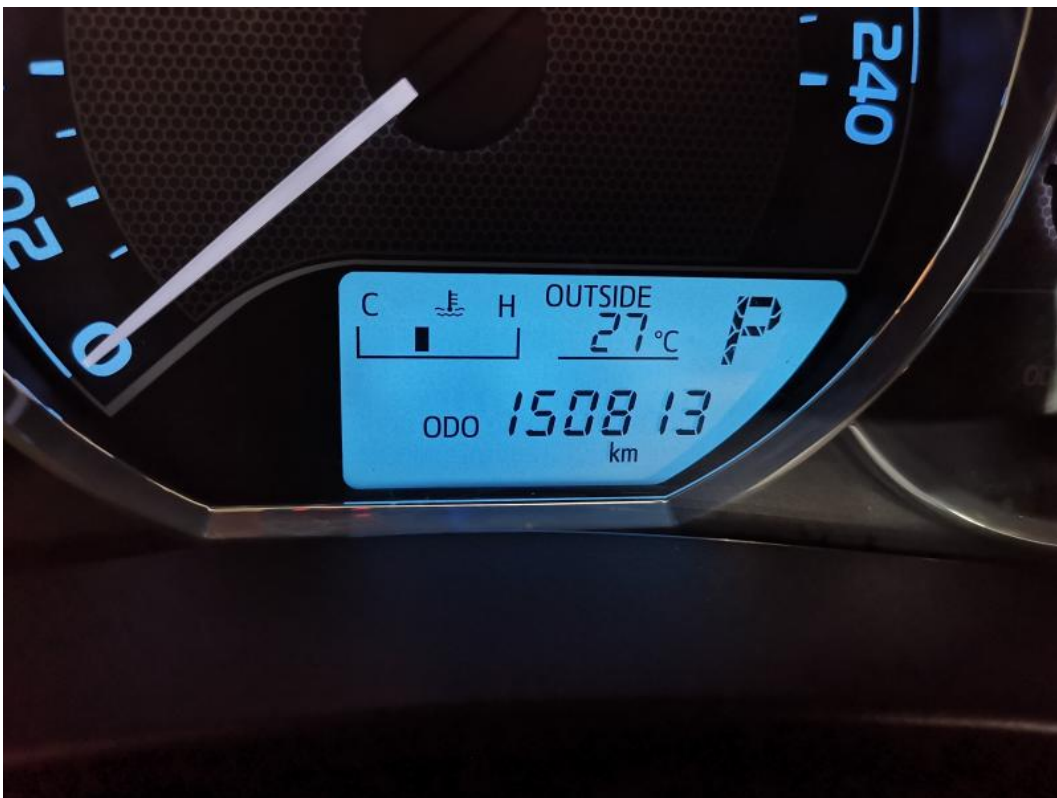
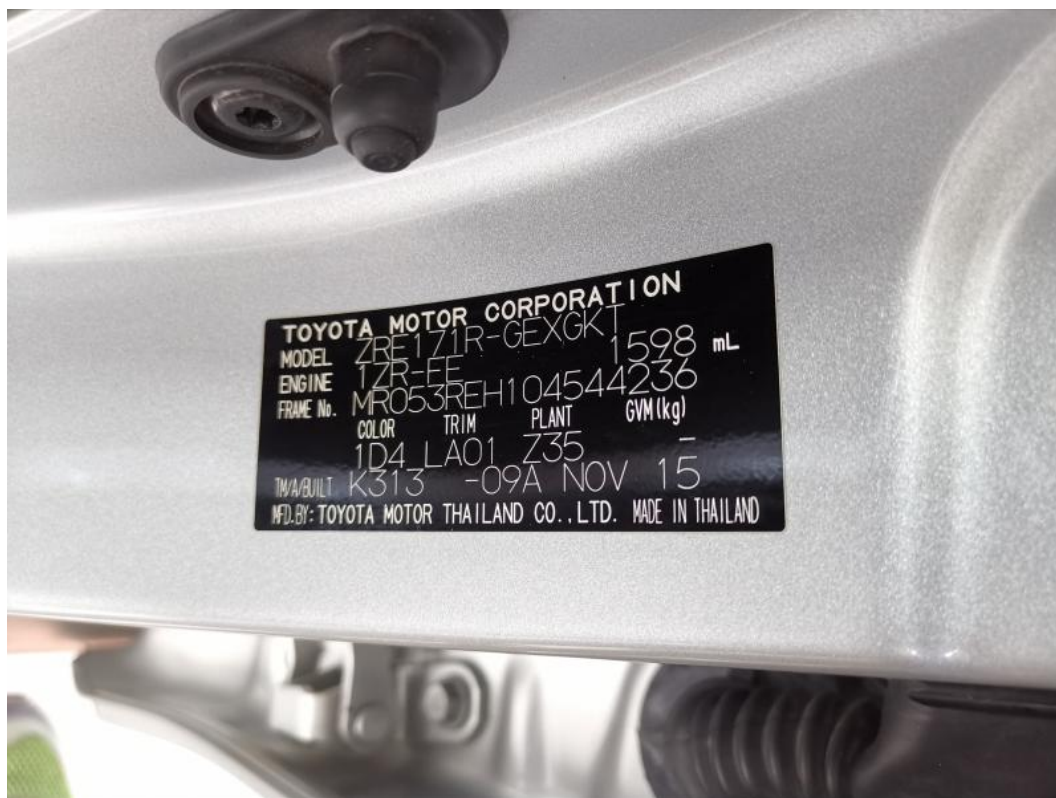
[หน้าต่าง]
กระจกหน้ารถ หินกระเด็น บางส่วน

[ภายใน]
การขับซี รอยย่น,รอยขีดข่วน มี
ตกแดงอื่นๆ รอยขีดข่วน บางส่วน
Headliner รอยย่น SS
