# U-Car Grading Report

หนังสือรับรอง โดย GOO INSPECTION

| รุ่น | MAZDA BT-50 2.2 SMARTCAB | | |
| แบบ | เลขตัวถัง | MM8UR0RD100559981 | |

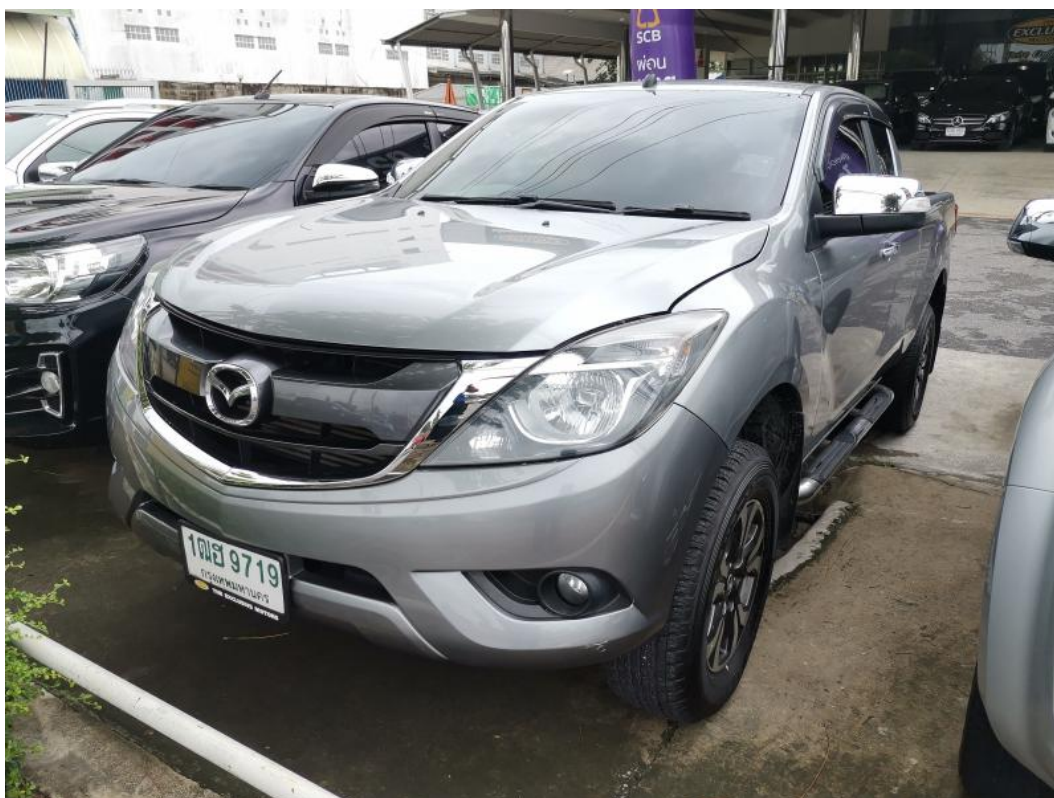
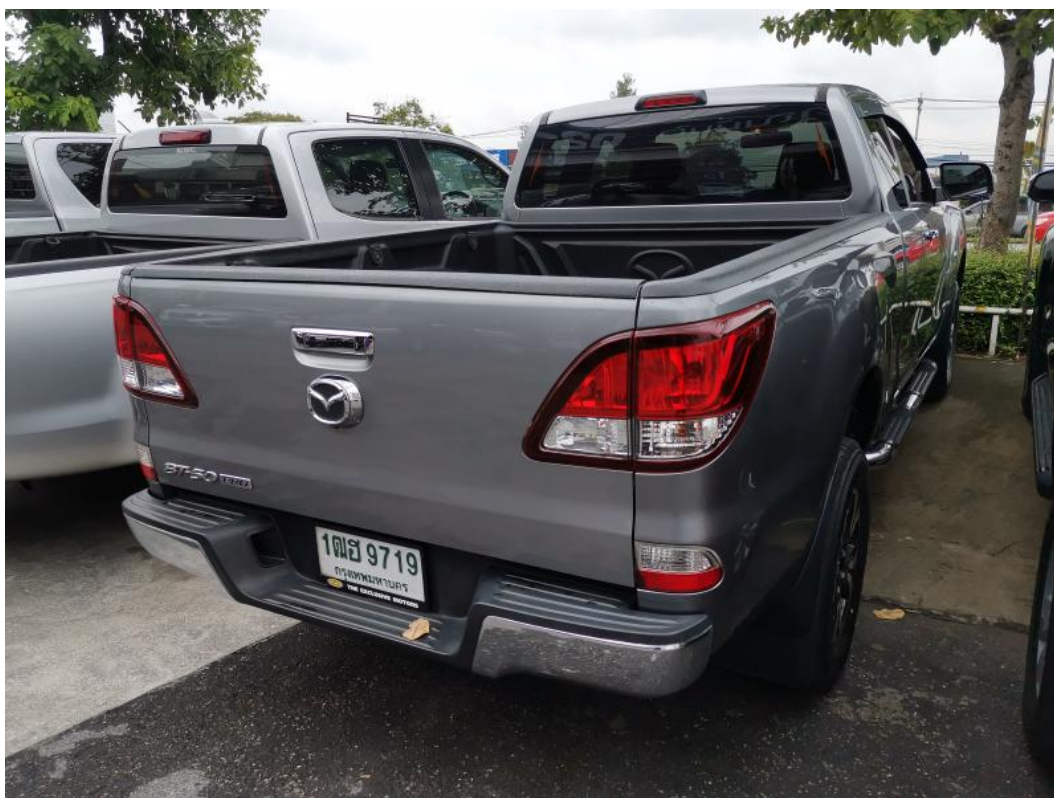
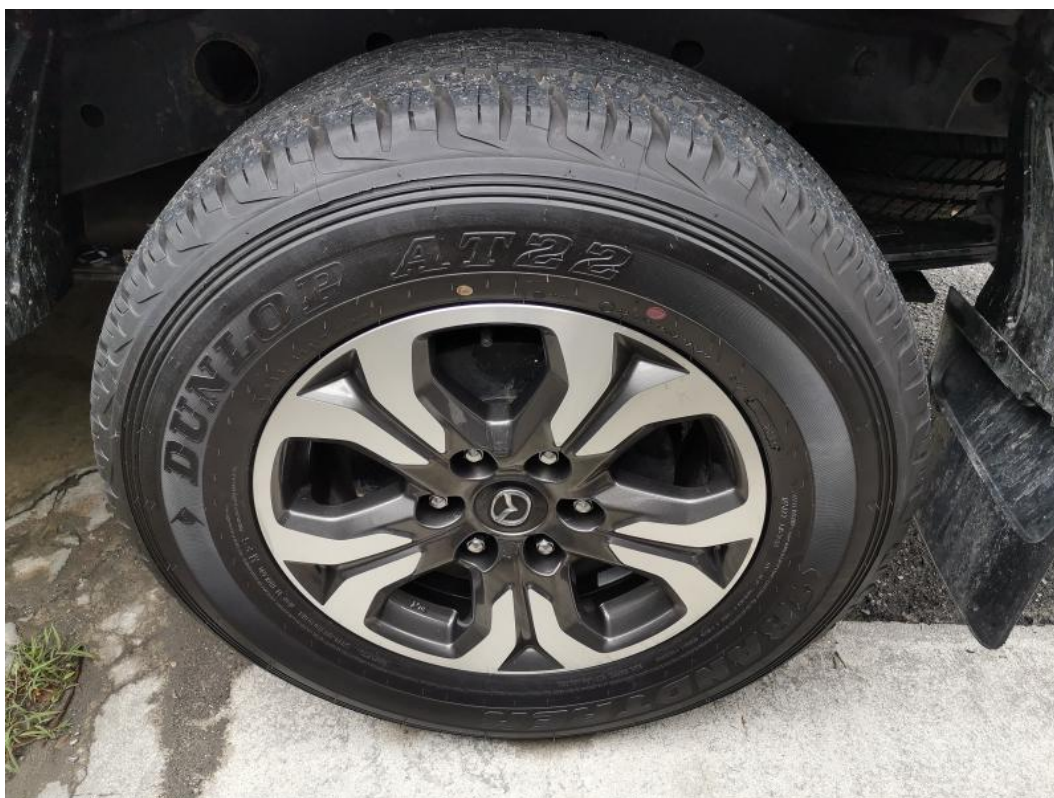
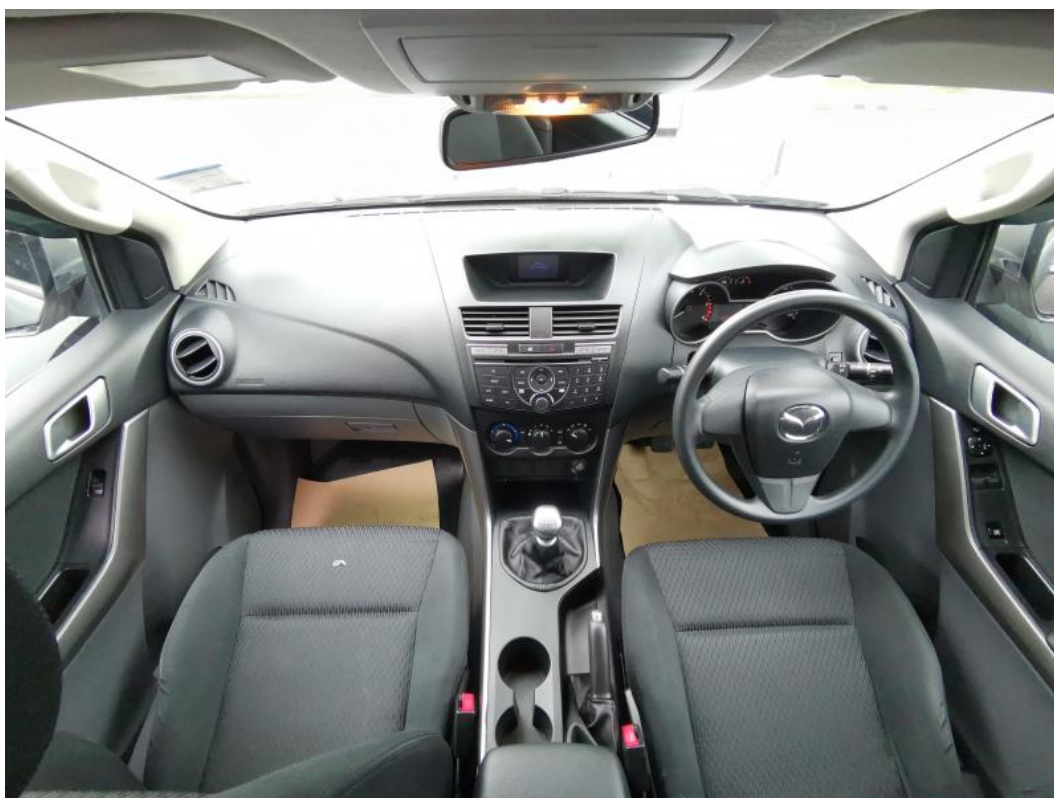
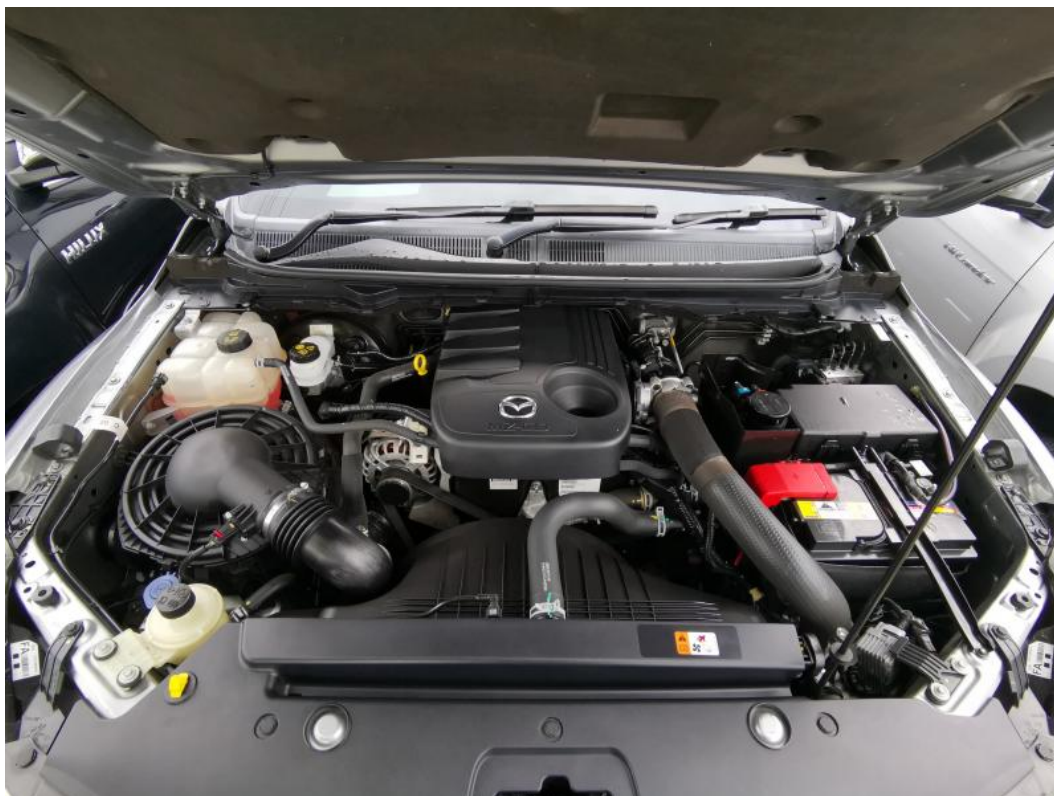
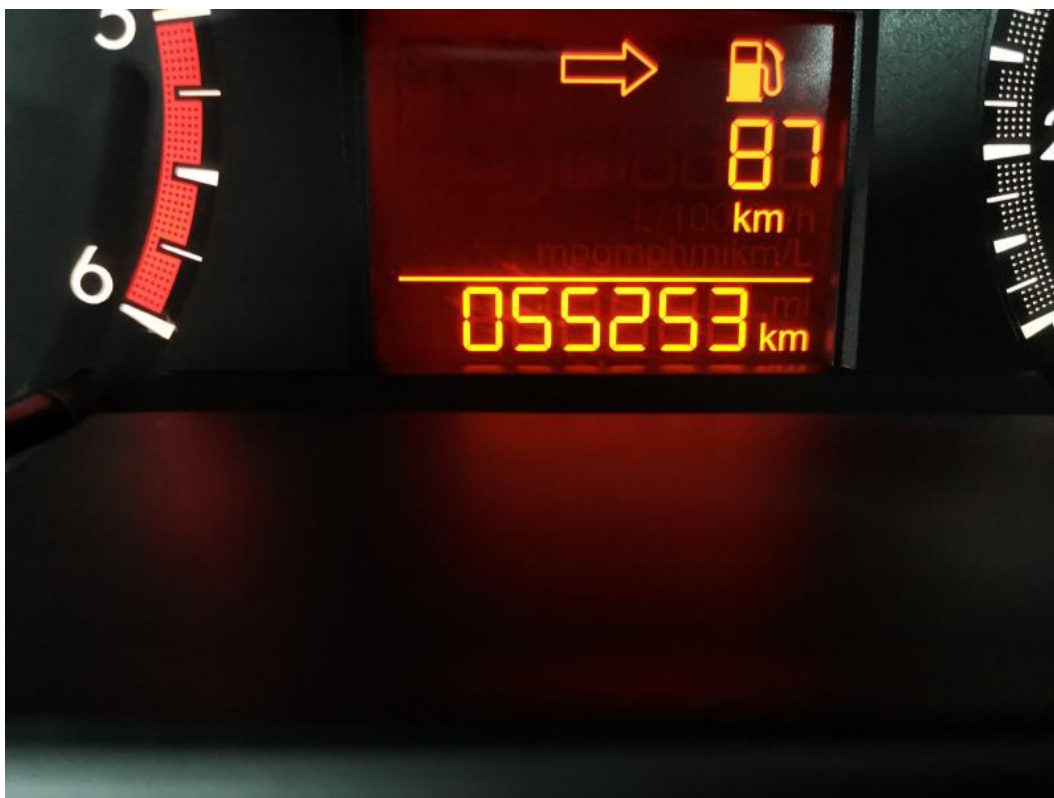
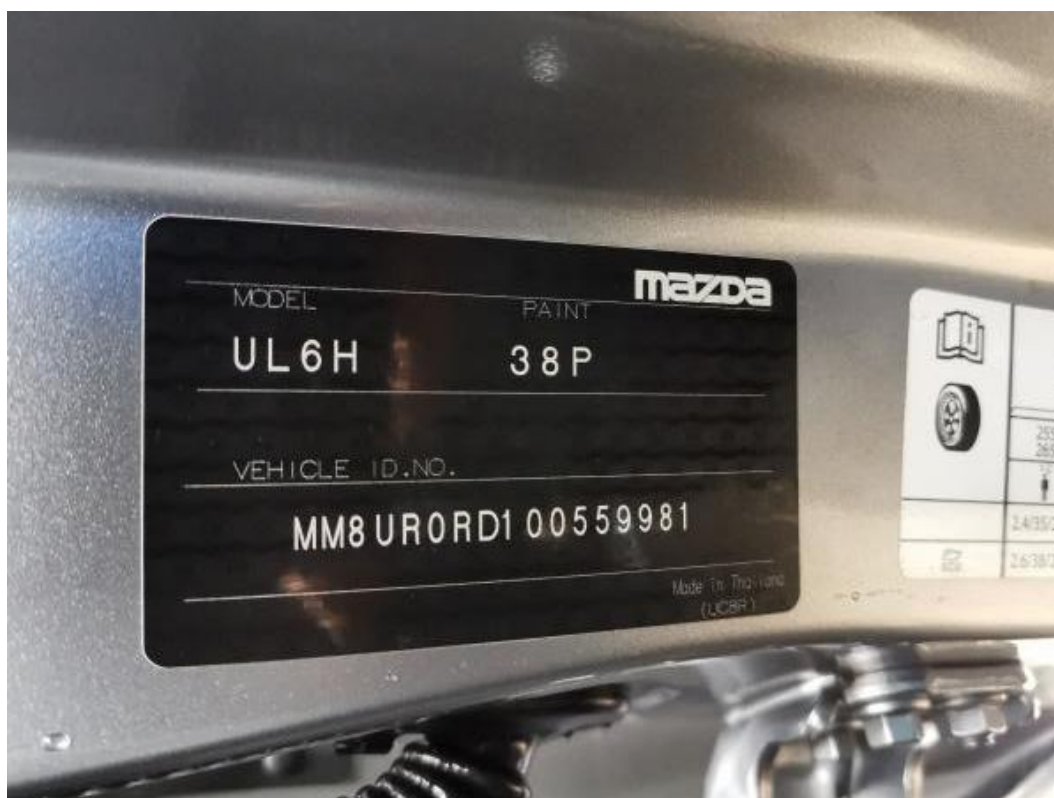
การวินิจฉัย CP 1

การวินิจฉัย CP 2

| Health Reports | |
| ABS (Anti-Lock Brake System) | No Fault Code |
| ACM (Audio Control Module) | No Fault Code |
| BCMii (Body Control Module) | No Fault Code |
| FCDIM (Front Control/Display Interface Module) | No Fault Code |
| IPC (Instrument Panel Control Module) | No Fault Code |
| PCM (Powertrain Control Module) | No Fault Code |
| RCM (Restraint Control Module) | No Fault Code |
| SRM (Speech Recognition Module) | No Fault Code |
