U-Car Grading Report

U-car Grading Report

รุ่น	FORD RANGER DCAB 2.2 XLT HI-RIDER		
สี	Deep blue	หมายเลขทะเบียน (Plate number)	กร3176
รุ่นปี	2012	เลขไมล์	163,954กม.
แบบ	เลขตัวถัง	MNBLMF080CW138702

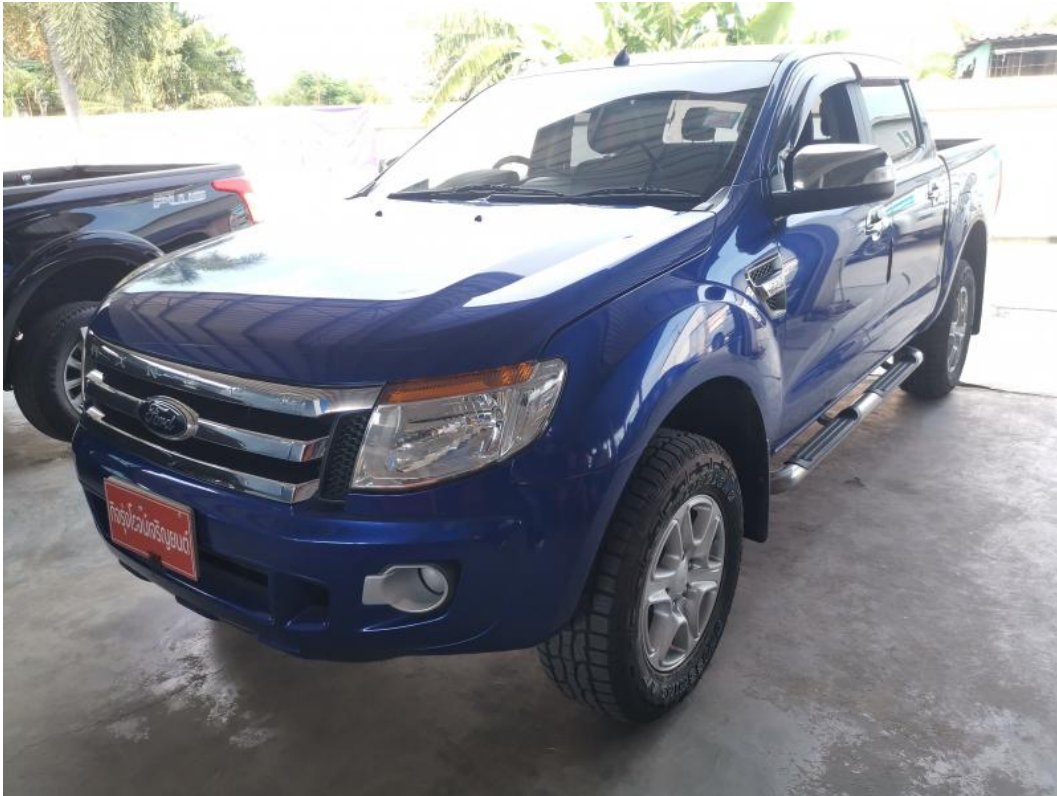
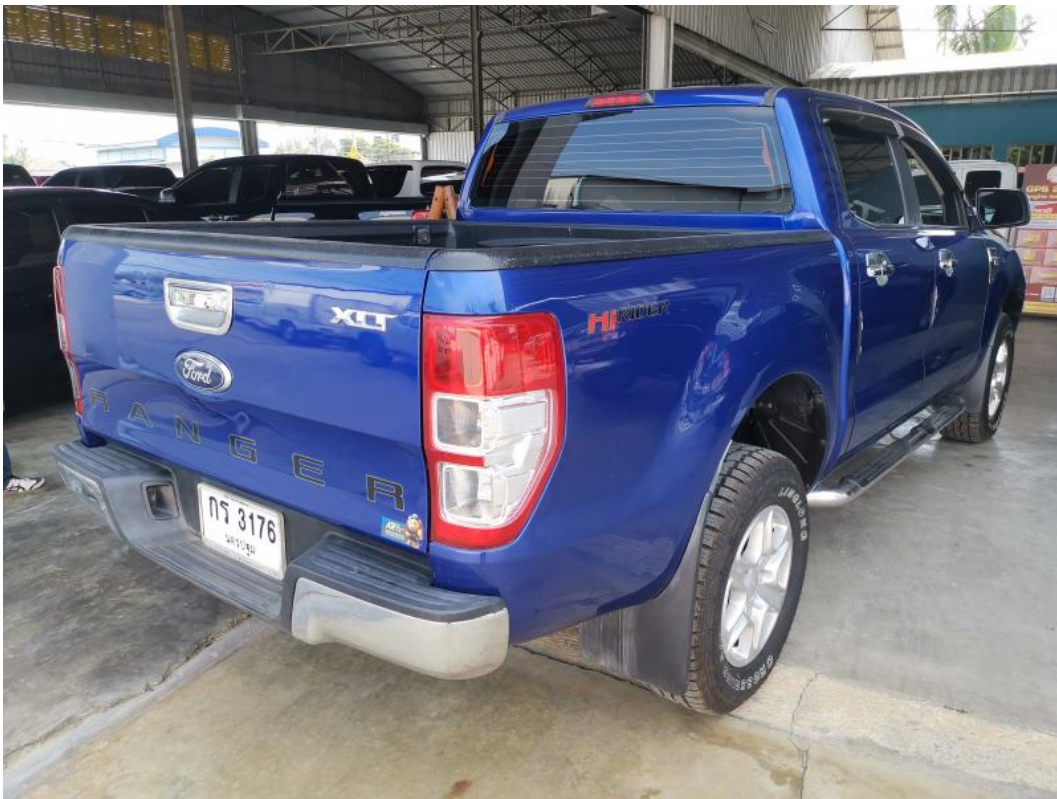
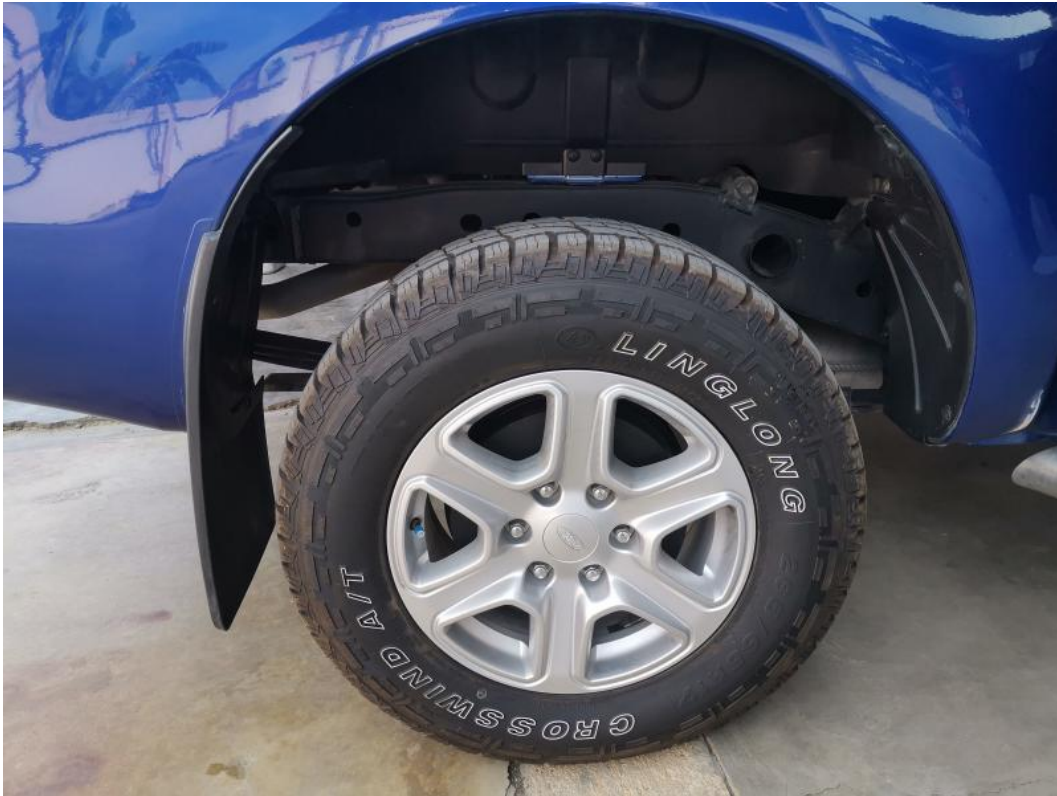
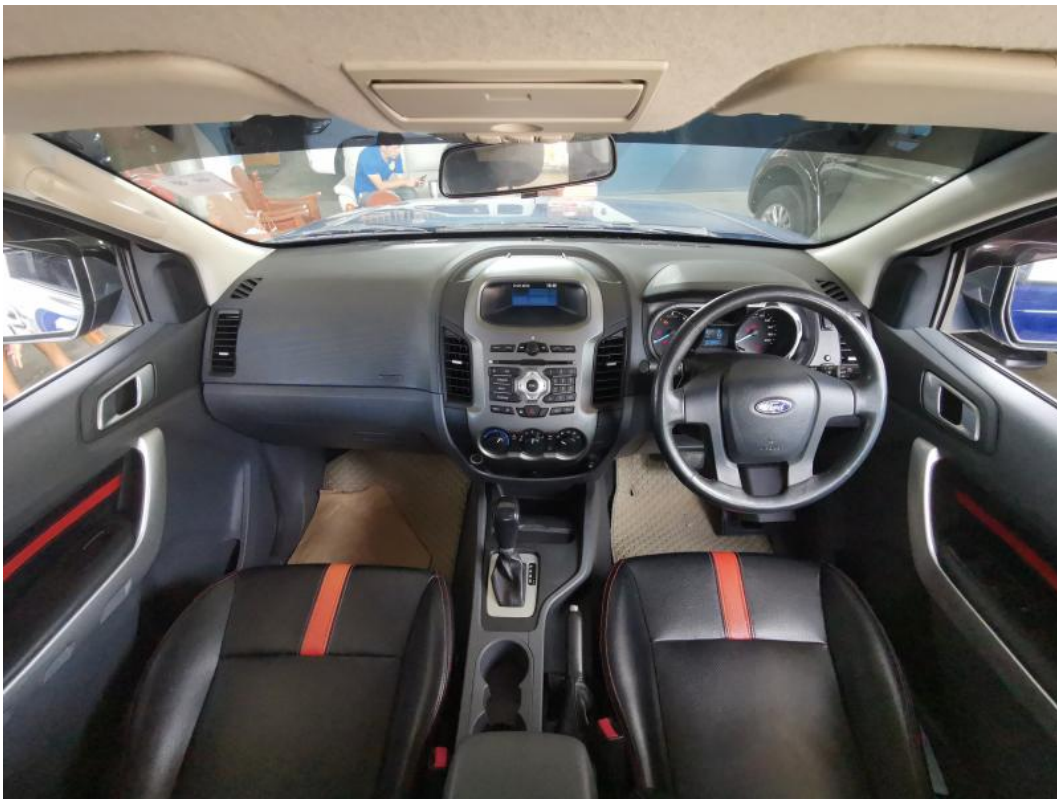
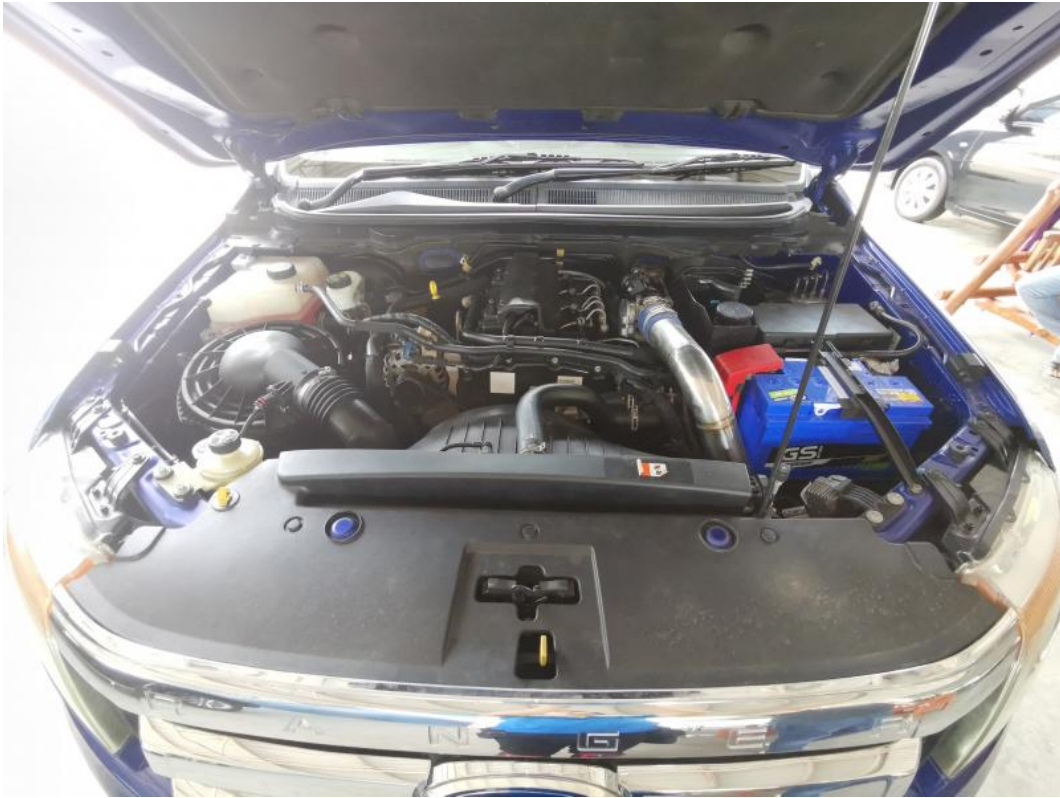
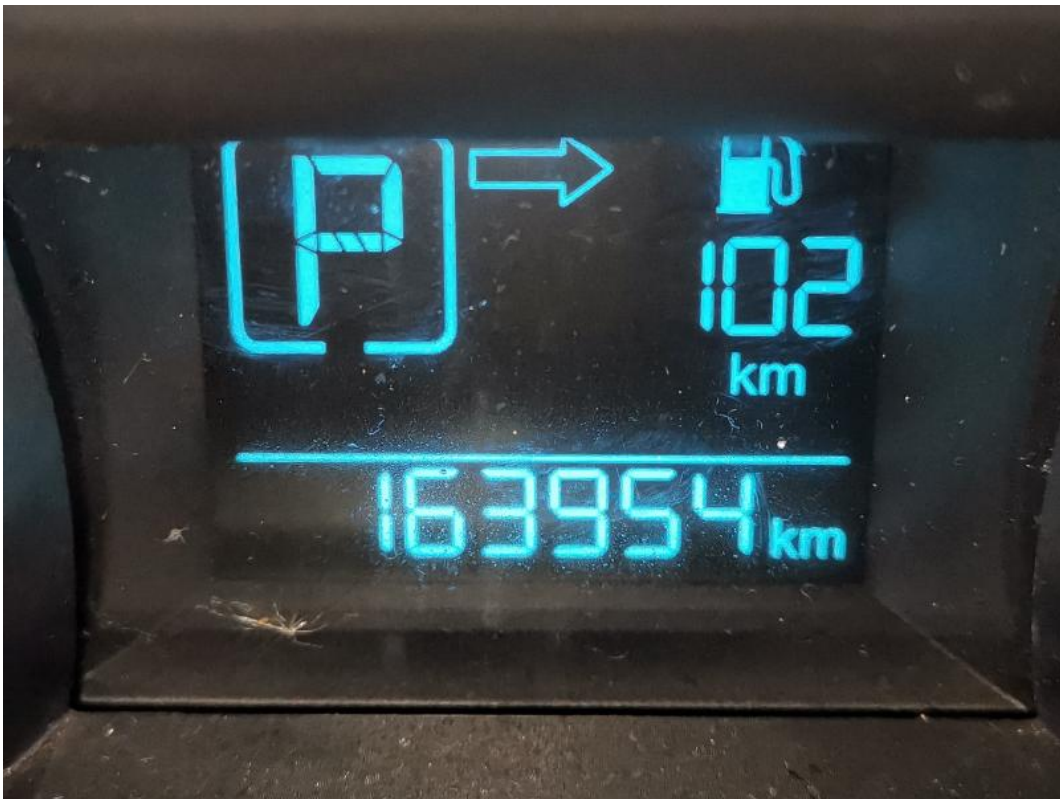
<p>Front left fender ★★★★★</p> <p>Front left door ★★★★★</p> <p>Front left tire, alloy wheel, wheel cover ร่องยางระดับ 9 ★★★★★</p> <p>Left side step / side spoiler ★★★★★</p> <p>Left back tire, alloy wheel, wheel cover ร่องยางระดับ 9 ★★★★★</p> <p>Rear left door ★★★★★</p> <p>Left wheel well (outer) ★★★★★</p> <p>Roof ★★★★★</p> <p>Dashboard ★★★★★</p> <p>Front left seat ★★★★★</p> <p>Front and back left door trim ★★★★★</p> <p>Rear seat ★★★★★</p>	<p>Bonnet / hood ★★★★★</p> <p>Truck bed ★★★★★</p>	<p>Front bumper ★★★★★</p> <p>Back rear spoiler & under spoiler ★★★★★</p>	<p>Front right fender ★★★★★</p> <p>Front right door ★★★★★</p> <p>Front right tire, alloy wheel, wheel cover ร่องยางระดับ 9 ★★★★★</p> <p>Right side step / side spoiler ★★★★★</p> <p>Right front tire, alloy wheel, wheel cover ร่องยางระดับ 9 ★★★★★</p> <p>Rear right door ★★★★★</p> <p>Right wheel well (outer) ★★★★★</p> <p>Back panel ★★★★★</p> <p>Steering wheel ★★★★★</p> <p>Front right seat ★★★★★</p> <p>Front and back right door trim ★★★★★</p> <p>Console ★★★★★</p> <p>Luggage room ★★★★★</p>	<p>[บันทึก] กระจกข้างซ้าย ไฟมรอยขีดข่วน บางส่วน</p> <p>[หน้าต่าง] กระจกหน้ารถ หินกระเด็น บางส่วน</p> <p>[ภายใน] ตกแต่งอื่นๆ รอยขีดข่วน บางส่วน Headliner คราบ S Headliner รอยย่น M</p>

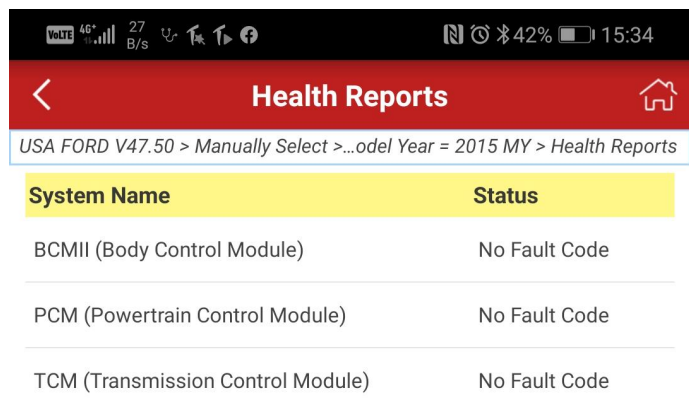
การวินิจฉัย CP 1

USA FORD V47.50 > Manually Select >...odel Year = 2015 MY > Health Reports

System Name	Status
BCMII (Body Control Module)	No Fault Code
PCM (Powertrain Control Module)	No Fault Code
TCM (Transmission Control Module)	No Fault Code
