# U-Car Grading Report

รายงานผลการตรวจเช็คสภาพรถยนต์  
ภายใต้การดูแลของสมาคมการประเมินสภาพรถยนต์ประเทศไทย

รุ่น	NISSAN MARCH 1.2		
สี	Wine red	หมายเลขทะเบียน (Plate number)	7กม9514
รุ่นปี	2018	เลขไมล์	29,914กม.
แบบ	เลขตัวถัง	MNTFBUK13Z0115116

เครื่องยนต์	สภาพดี
วันที่ตรวจสอบ	2021/7/30
สาขา	Boy Autogroup
ที่อยู่

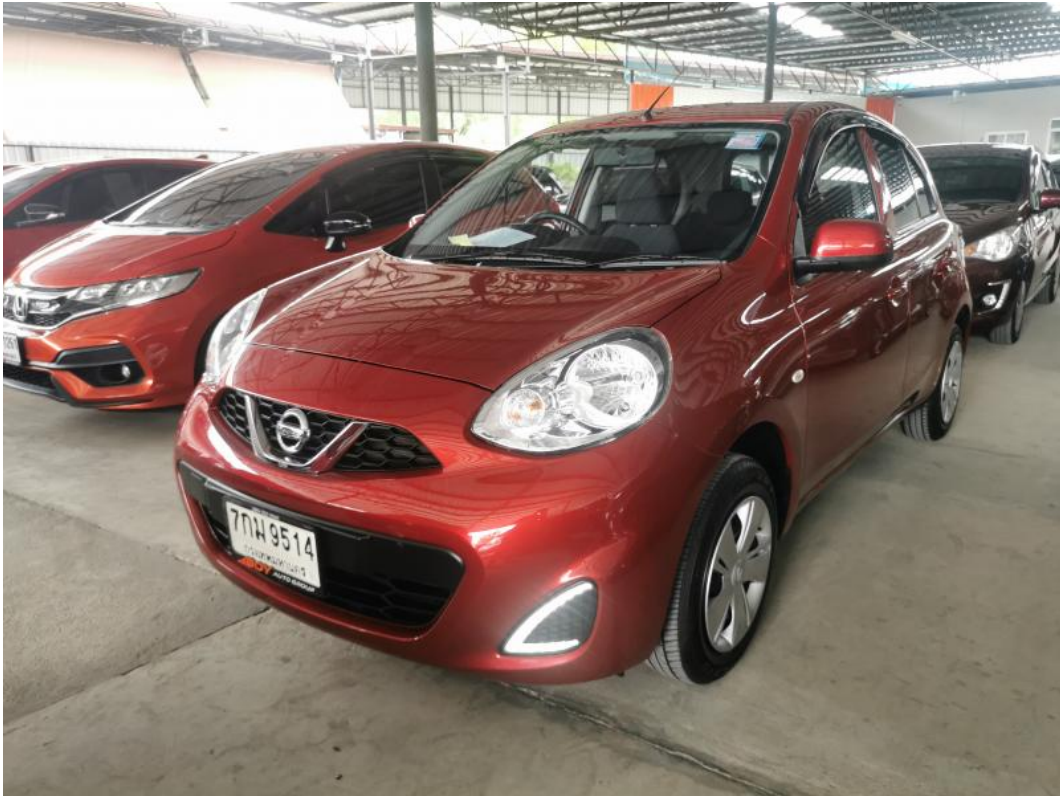
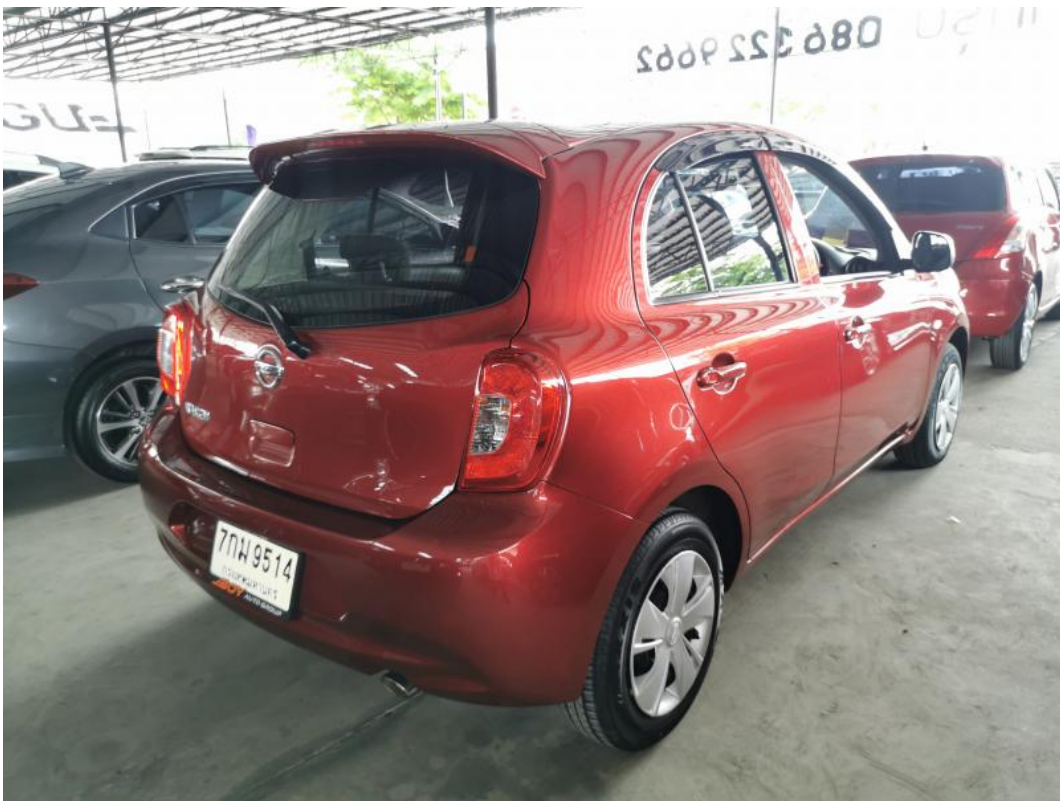
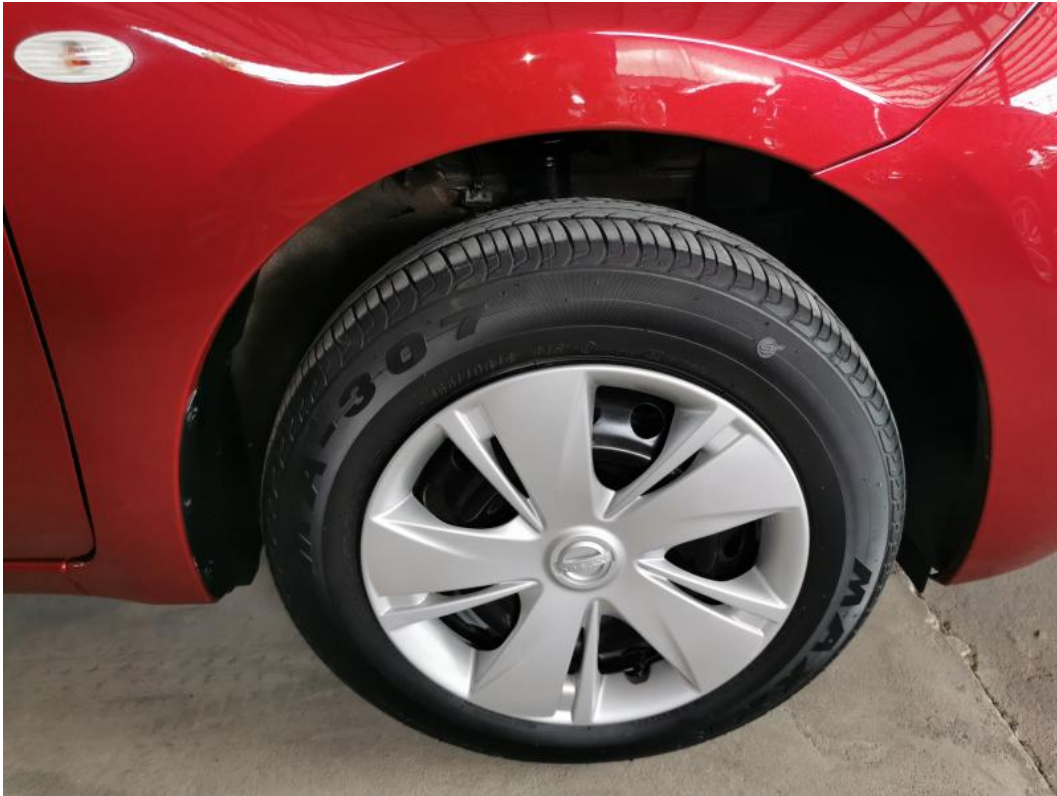
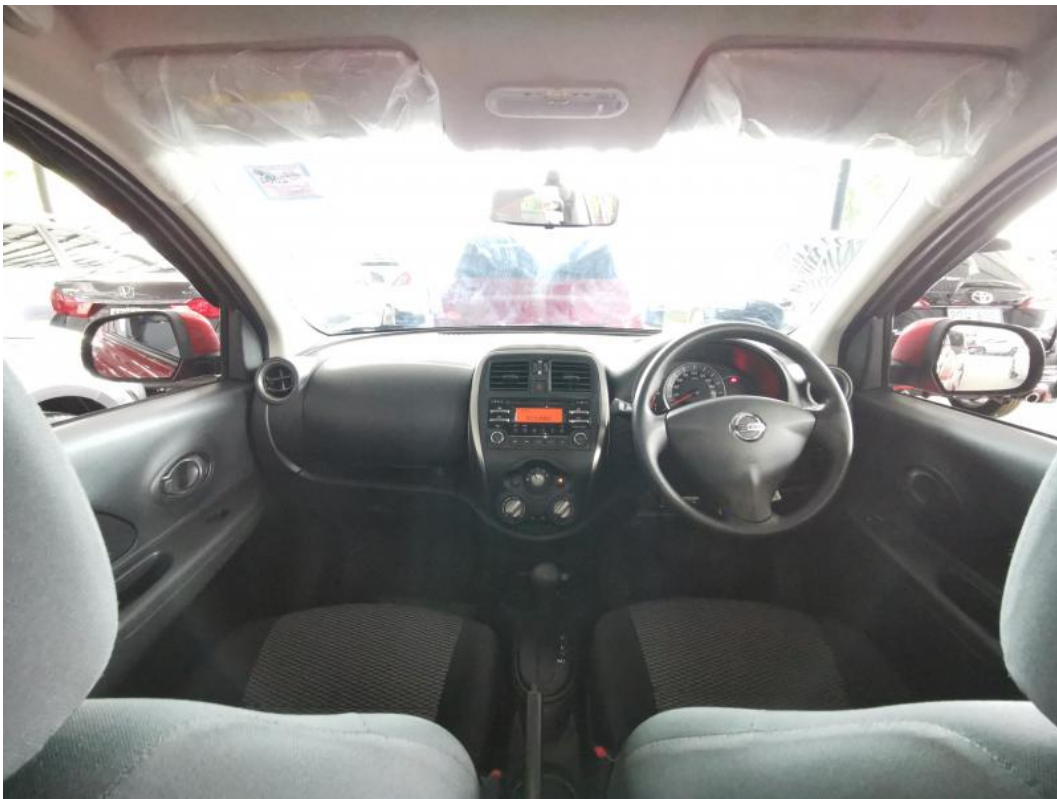
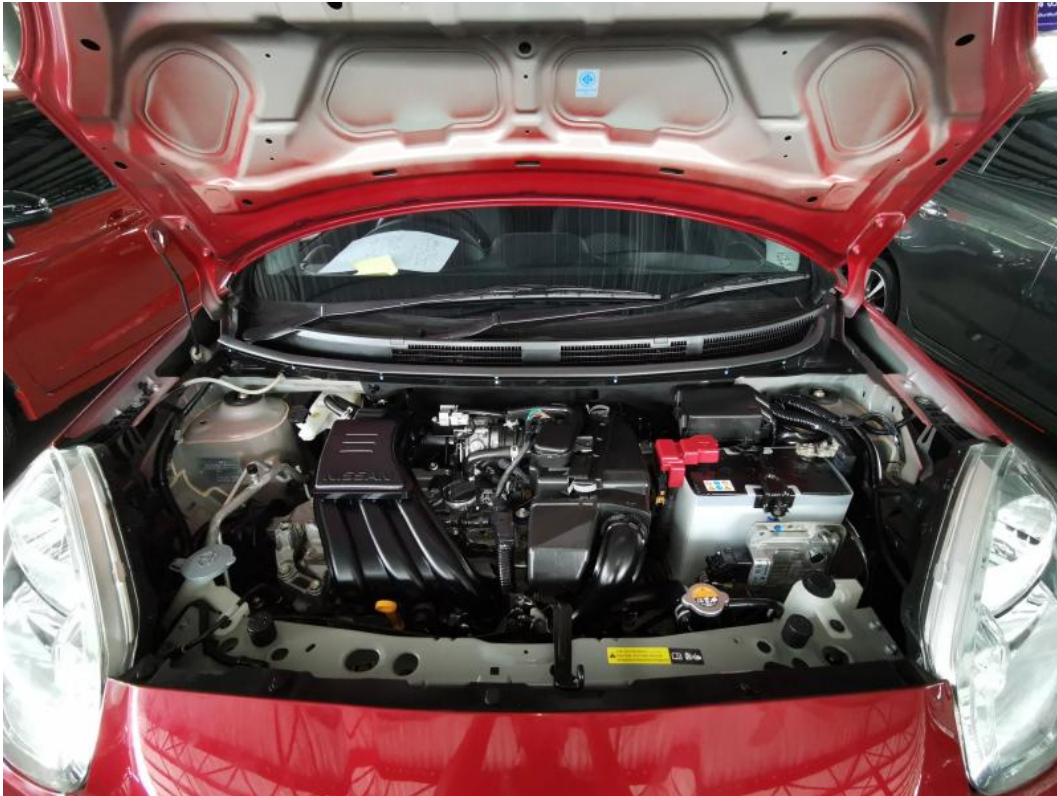
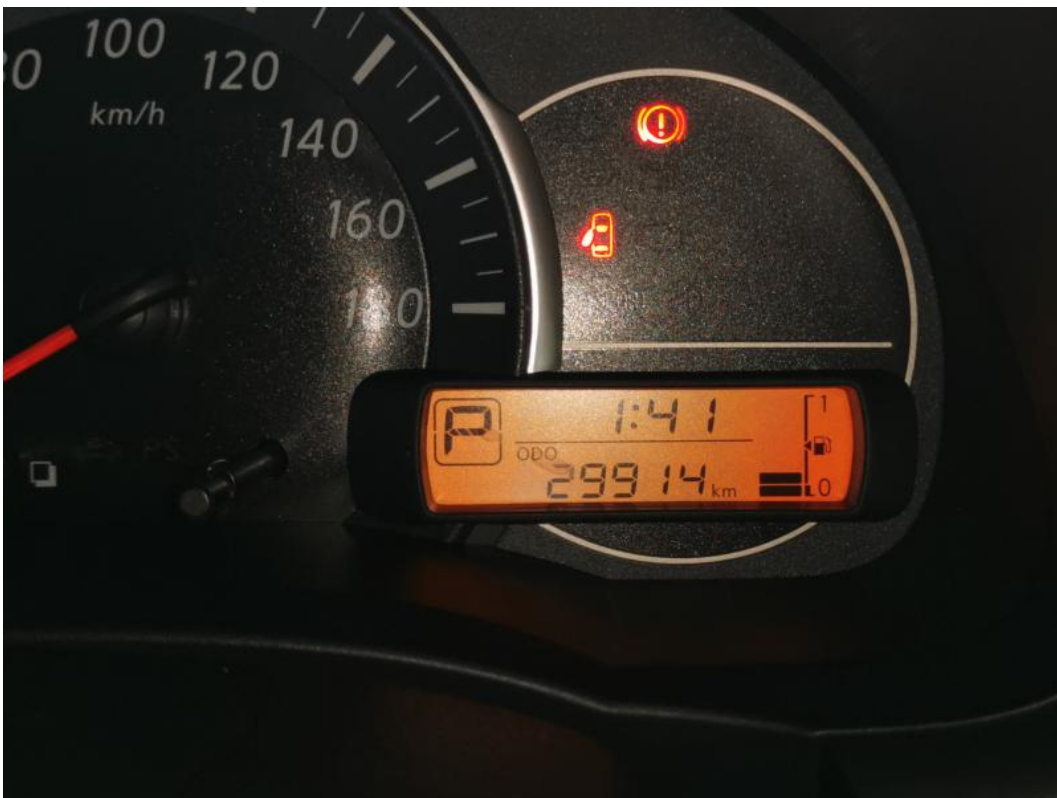
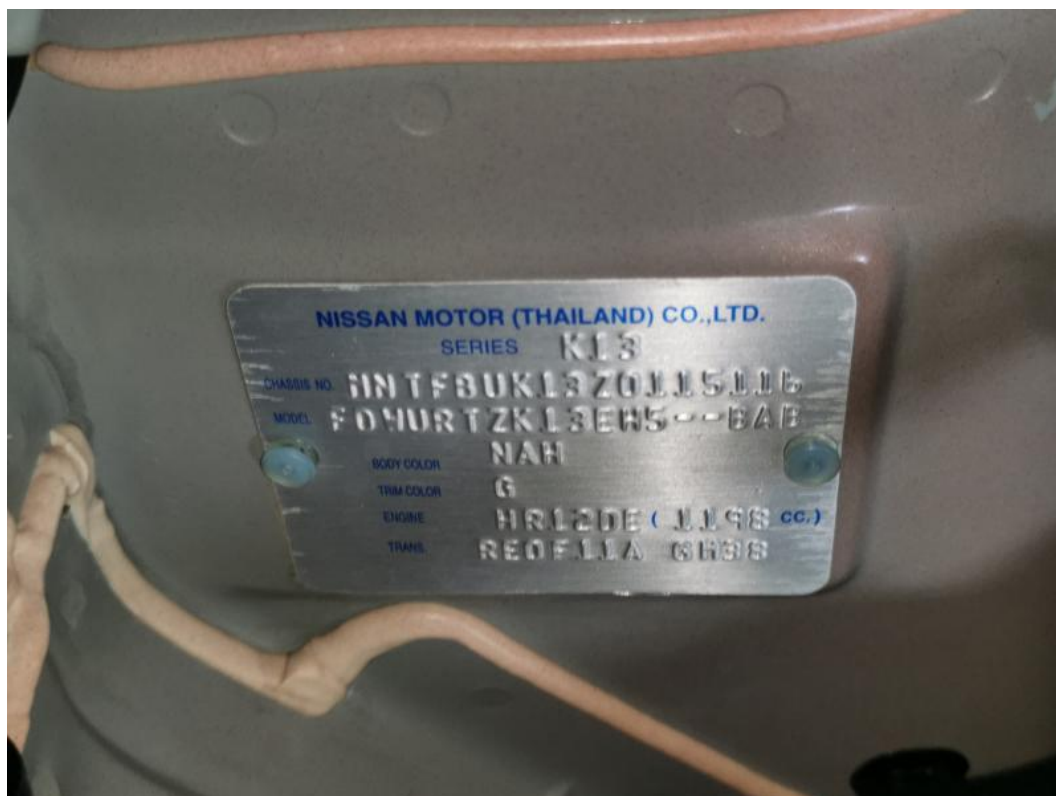
Front left fender ★★★★★	Bonnet / hood ★★★★★	Front bumper ★★★★★	Front right fender ★★★★★	[หน้าต่าง] กระจกหน้ารถ หินกระเด็น บางส่วน  [ภายใน] Headliner คราบ S Headliner รอยย่น SS
Front left tire, alloy wheel, wheel cover ตัวอย่างระดับ 7 ★★★★★			Front right tire, alloy wheel, wheel cover ตัวอย่างระดับ 7 ★★★★★	
Front left door ★★★★★			Front right door ★★★★★	
Left side step / side spoiler ★★★★★			Right side step / side spoiler ★★★★★	
Rear left door ★★★★★			Rear right door ★★★★★	
Left back tire, alloy wheel, wheel cover ตัวอย่างระดับ 7 ★★★★★			Right back tire, alloy wheel, wheel cover ตัวอย่างระดับ 7 ★★★★★	
Left back fender ★★★★★			Right back fender ★★★★★	
Roof ★★★★★	Trunk lid / boot lid ★★★★★	Back rear spoiler & under spoiler ★★★★★	Back rear bumper ★★★★★	
Dashboard ★★★★★		Steering wheel ★★★★★		
Front left seat ★★★★★		Front right seat ★★★★★		
Front and back left door trim ★★★★★		Front and back right door trim ★★★★★
