U-Car Grading Report

U-car Grading Report

รุ่น	TOYOTA FORTUNER 2.8		
สี	Black	หมายเลขทะเบียน (Plate number)	5กข8043
รุ่นปี	2016	เลขไมล์	159,713กม.
แบบ	เลขตัวถัง	MROGA3GS300006672

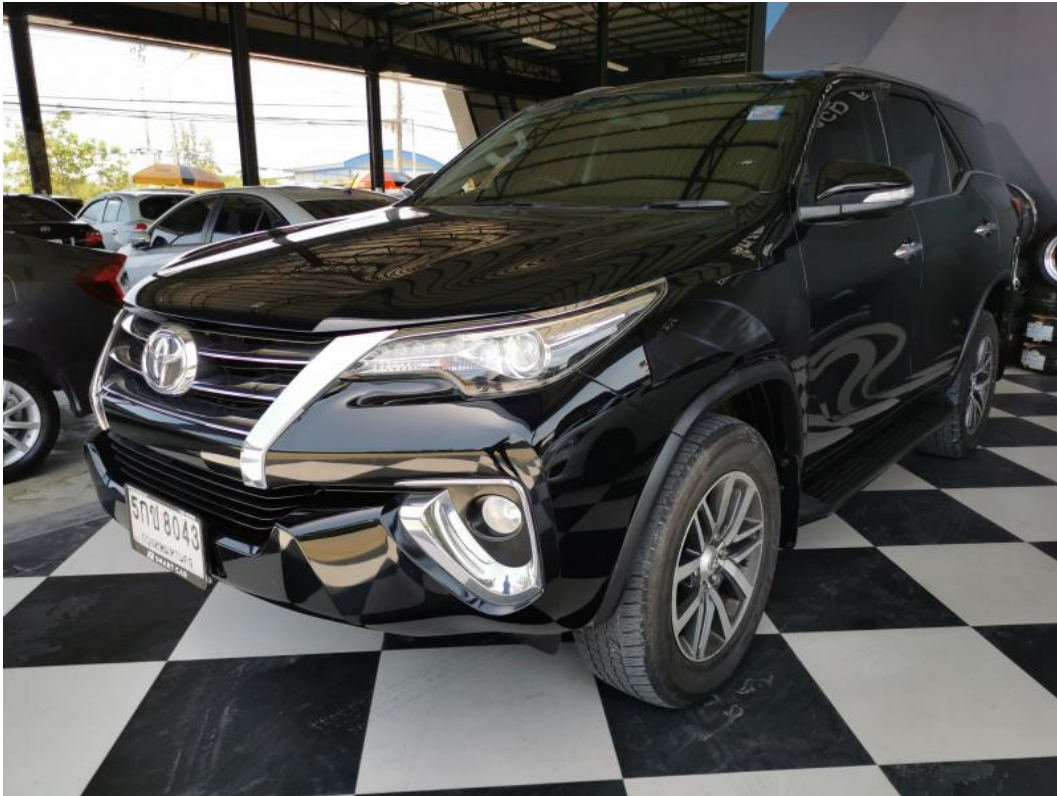
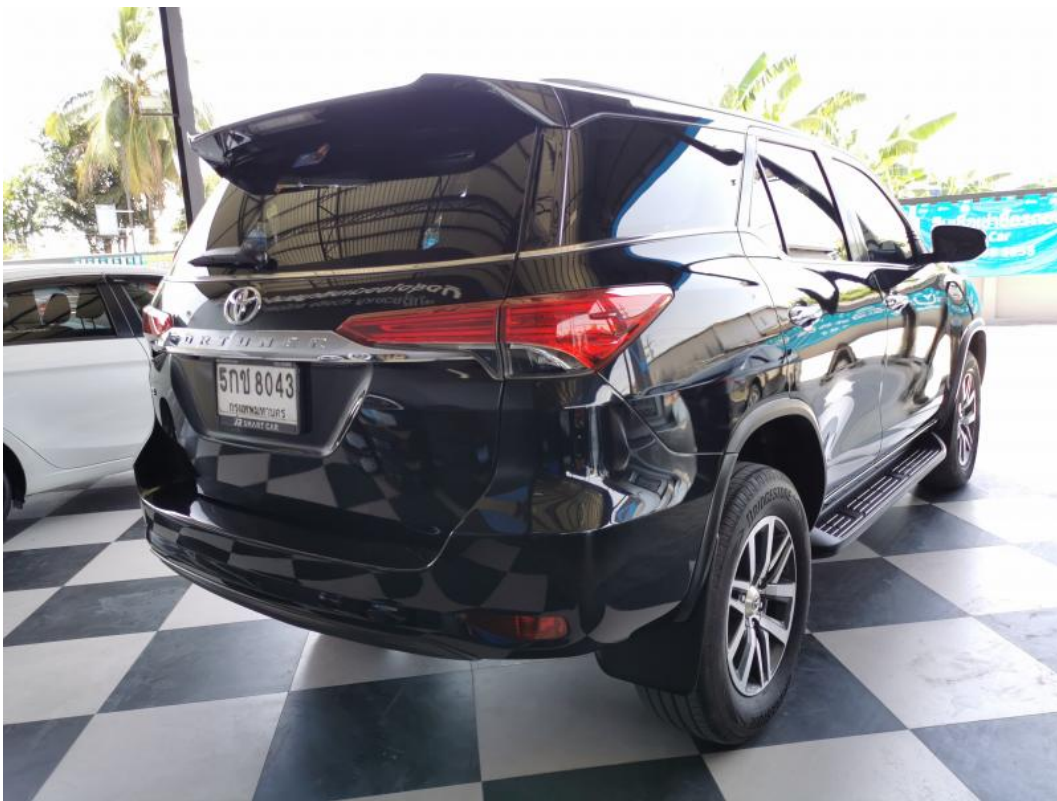
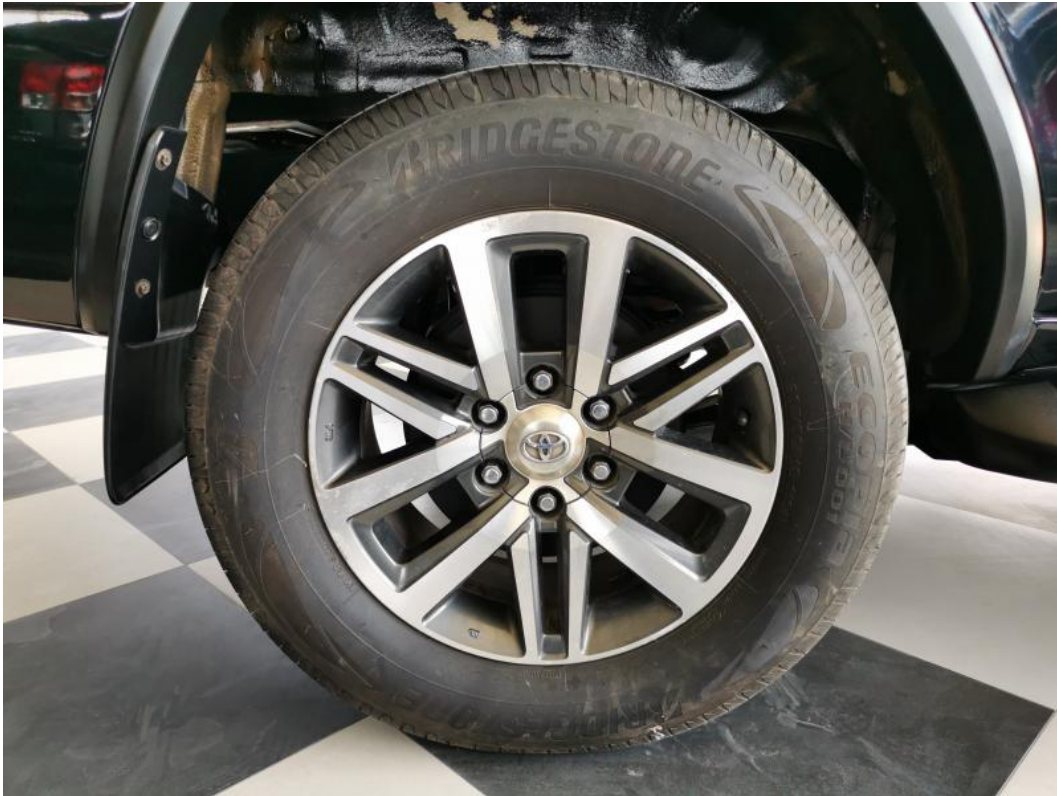
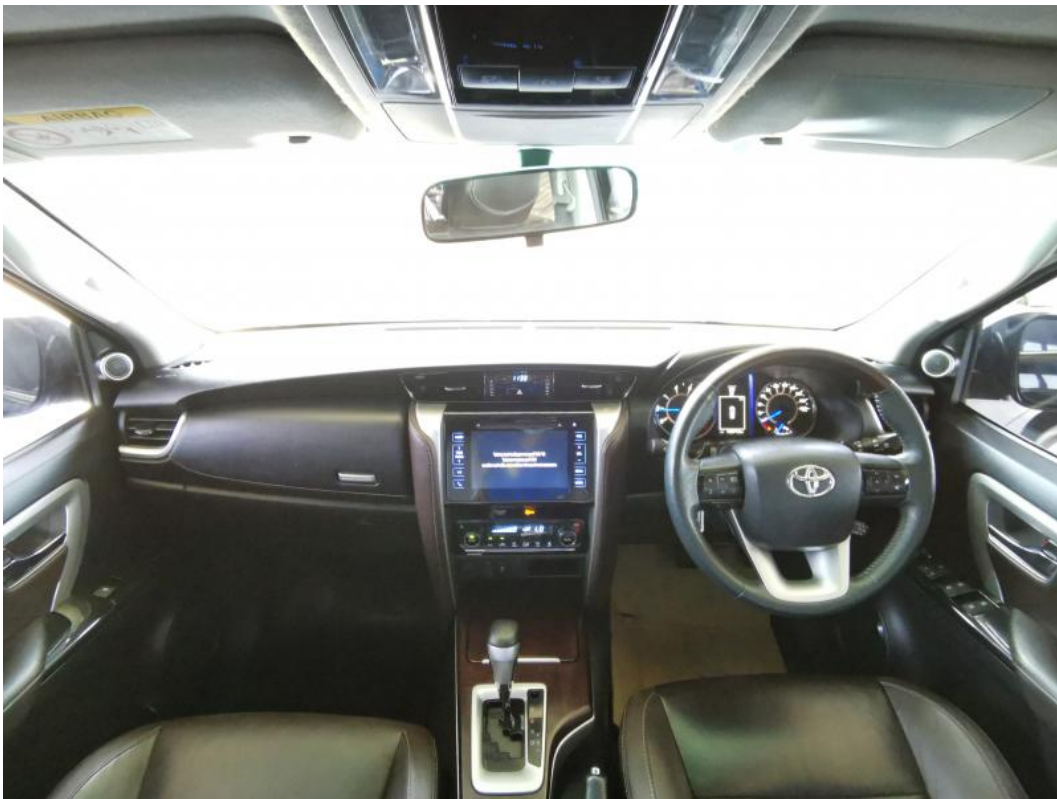
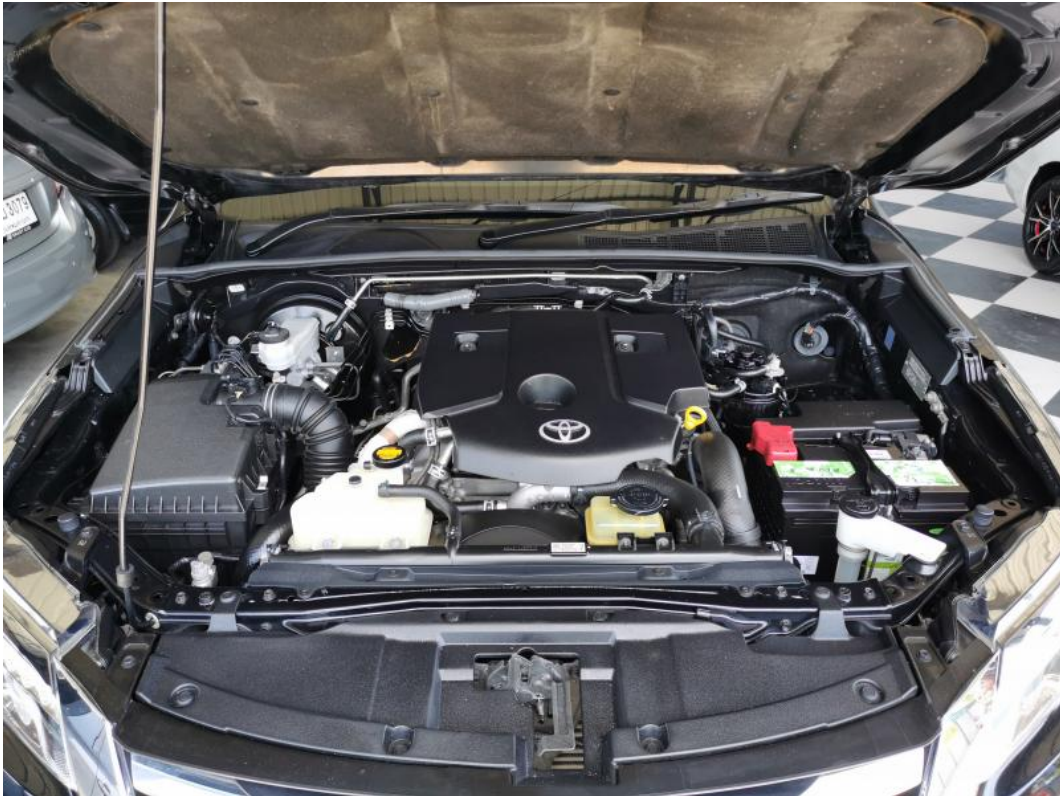
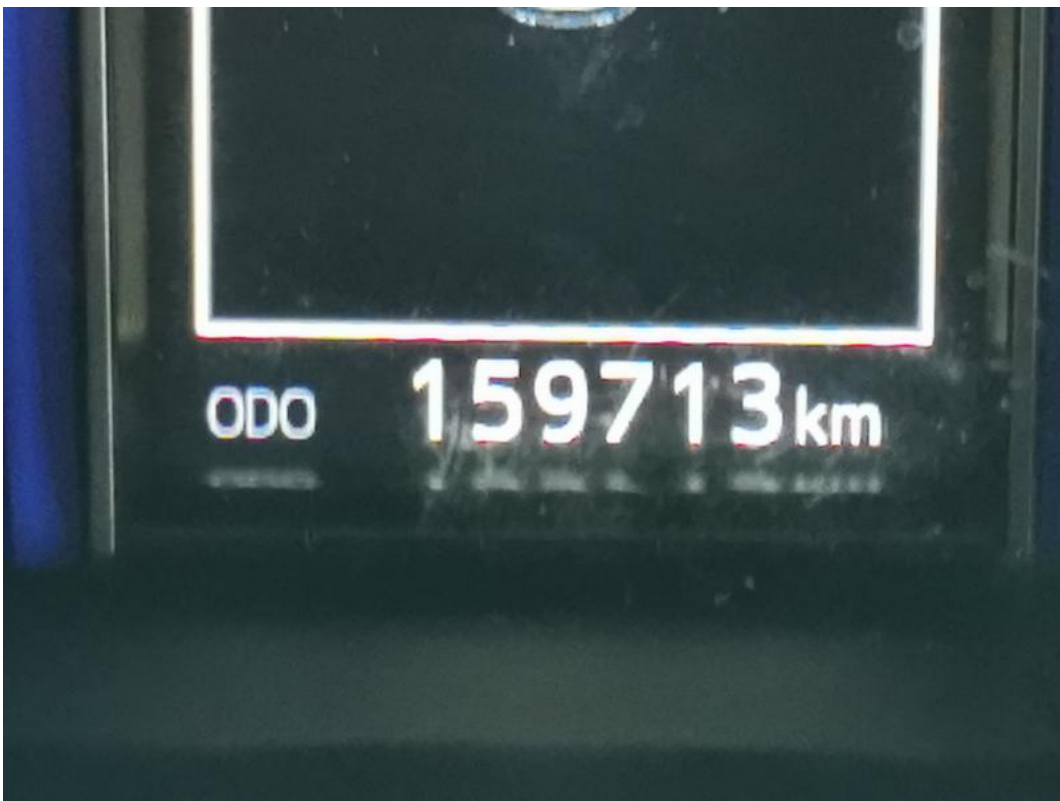
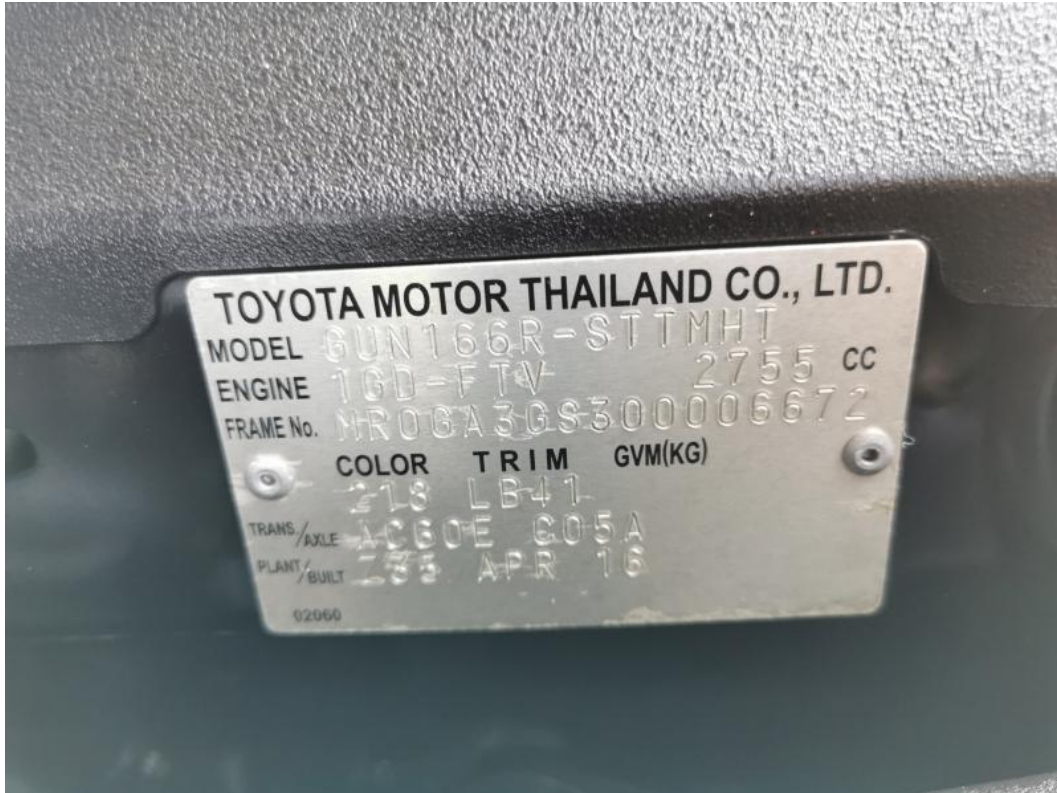
Front left fender ★★★★★	Bonnet / hood ★★★★★	Front bumper ★★★★★	Front right fender ★★★★★	[หน้าต่าง] กระจกหน้ารถ หินกระเด็น บางส่วน [ภายใน] Headliner คราบ SS
Front left tire, alloy wheel, wheel cover ร่องยางระดับ 5 ★★★★★			Front right tire, alloy wheel, wheel cover ร่องยางระดับ 5 ★★★★★	
Front left door ★★★★★			Front right door ★★★★★	
Left side step / side spoiler ★★★★★			Right side step / side spoiler ★★★★★	
Rear left door ★★★★★			Rear right door ★★★★★	
Left back tire, alloy wheel, wheel cover ร่องยางระดับ 5 ★★★★★			Right back tire, alloy wheel, wheel cover ร่องยางระดับ 5 ★★★★★	
Left back fender ★★★★★			Right back fender ★★★★★	
Roof ★★★★★	Trunk lid / boot lid ★★★★★	Back rear spoiler & under spoiler ★★★★★	Back rear bumper ★★★★★	
Dashboard ★★★★★		Steering wheel ★★★★★		
Front left seat ★★★★★		Front right seat ★★★★★		
Front and back left door trim ★★★★★		Front and back right door trim ★★★★★		
Rear seat ★★★★★		Console ★★★★★
