# U-Car Grading Report

หนังสือรับรอง โดย GOO INSPECTION

รุ่น	NISSAN MARCH 1.2 VL		
สี	Purple	หมายเลขทะเบียน (Plate number)	ชน2856
รุ่นปี	2013	เลขไมล์	91,288กม.
แบบ	เลขตัวถัง	MNTFBUK13Z0072871

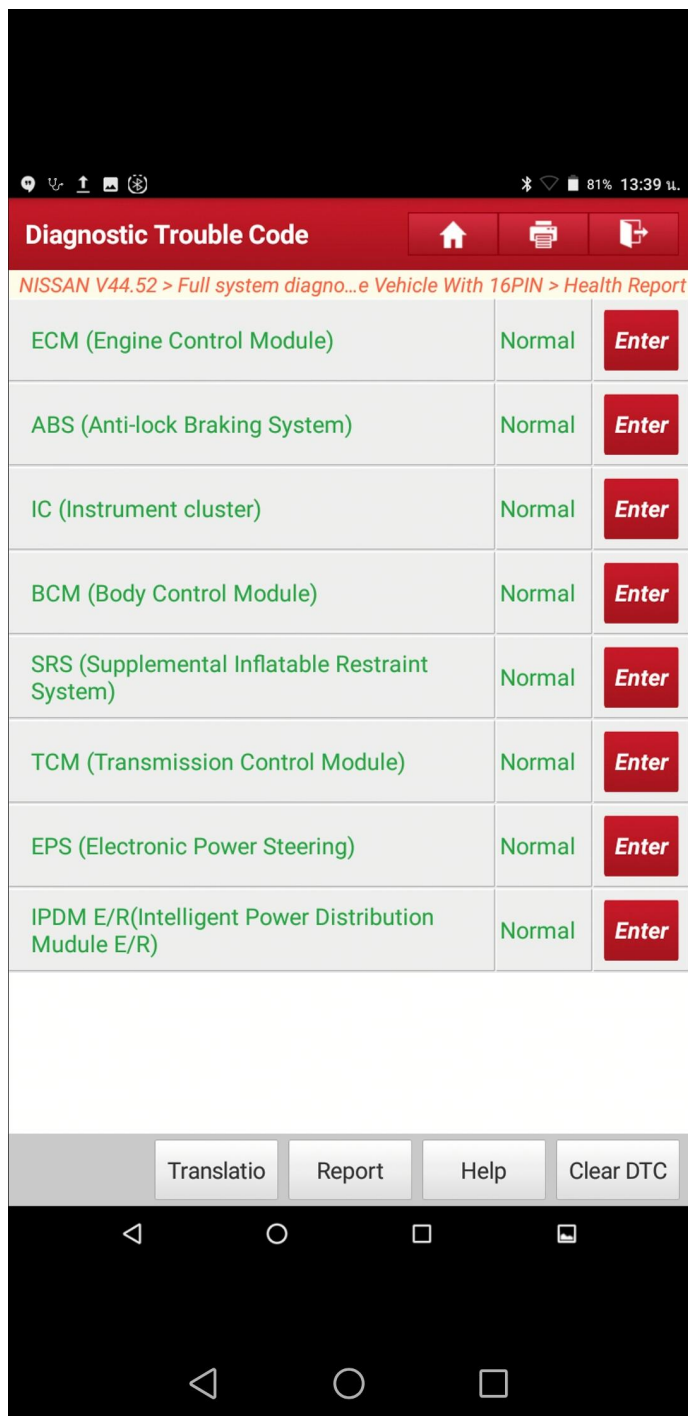
การวินิจฉัย CP 2

Diagnostic Trouble Code

NISSAN V44.52 > Full system diagno...e Vehicle With 16PIN > Health Report

ECM (Engine Control Module)	Normal	Enter
ABS (Anti-lock Braking System)	Normal	Enter
IC (Instrument cluster)	Normal	Enter
BCM (Body Control Module)	Normal	Enter
SRS (Supplemental Inflatable Restraint System)	Normal	Enter
TCM (Transmission Control Module)	Normal	Enter
EPS (Electronic Power Steering)	Normal	Enter
IPDM E/R(Intelligent Power Distribution Mudule E/R)	Normal	Enter
