U-Car Grading Report

U-car Grading Report

รุ่น	CHEVROLET CAPTIVA 2.4		
สี	White	หมายเลขทะเบียน (Plate number)	9กฉ6601
รุ่นปี	2017	เลขไมล์	24,508กม.
แบบ	เลขตัวถัง	MMMCA261JGH300459

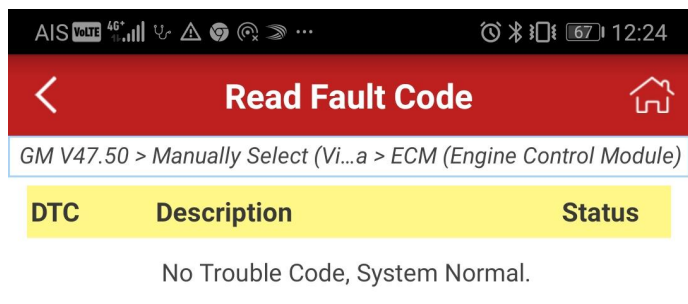
การวินิจฉัย CP 1

The screenshot shows a mobile application interface for reading fault codes. At the top, there is a status bar with 'AIS VolTE 4G+', signal strength, Wi-Fi, and battery icons, along with the time '12:24'. Below the status bar is a red header with a back arrow on the left, the text 'Read Fault Code' in the center, and a home icon on the right. Underneath the header is a breadcrumb trail: 'GM V47.50 > Manually Select (Vi...a > ECM (Engine Control Module)'. The main content area features a table with three columns: 'DTC', 'Description', and 'Status'. The table contains one row with the text 'No Trouble Code, System Normal.'.

DTC	Description	Status
	No Trouble Code, System Normal.
