U-Car Grading Report

รุ่น	HONDA JAZZ 1.5 S		
สี	White	หมายเลขทะเบียน (Plate number)	งน8529
รุ่นปี	2016	เลขไมล์	48,972กม.
แบบ	เลขตัวถัง	MRHGK5830GP104369

เครื่องยนต์	สภาพดี
วันที่ตรวจสอบ	2019/7/2
สาขา	Muang chon used car
ที่อยู่

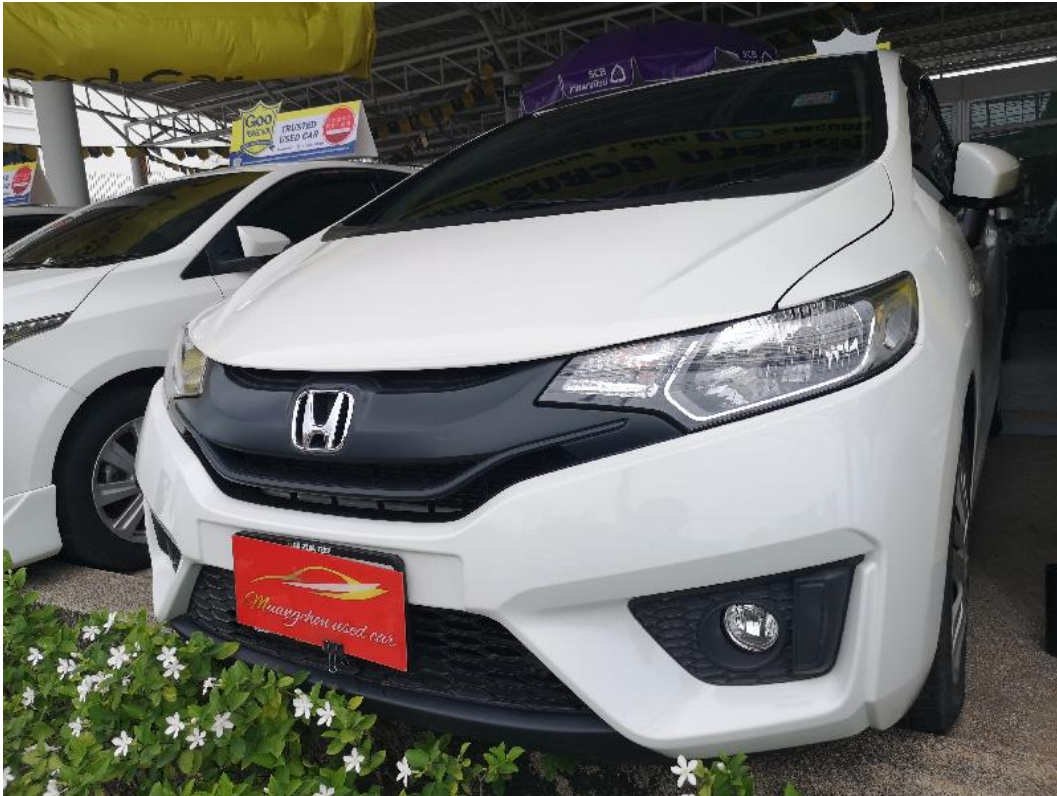
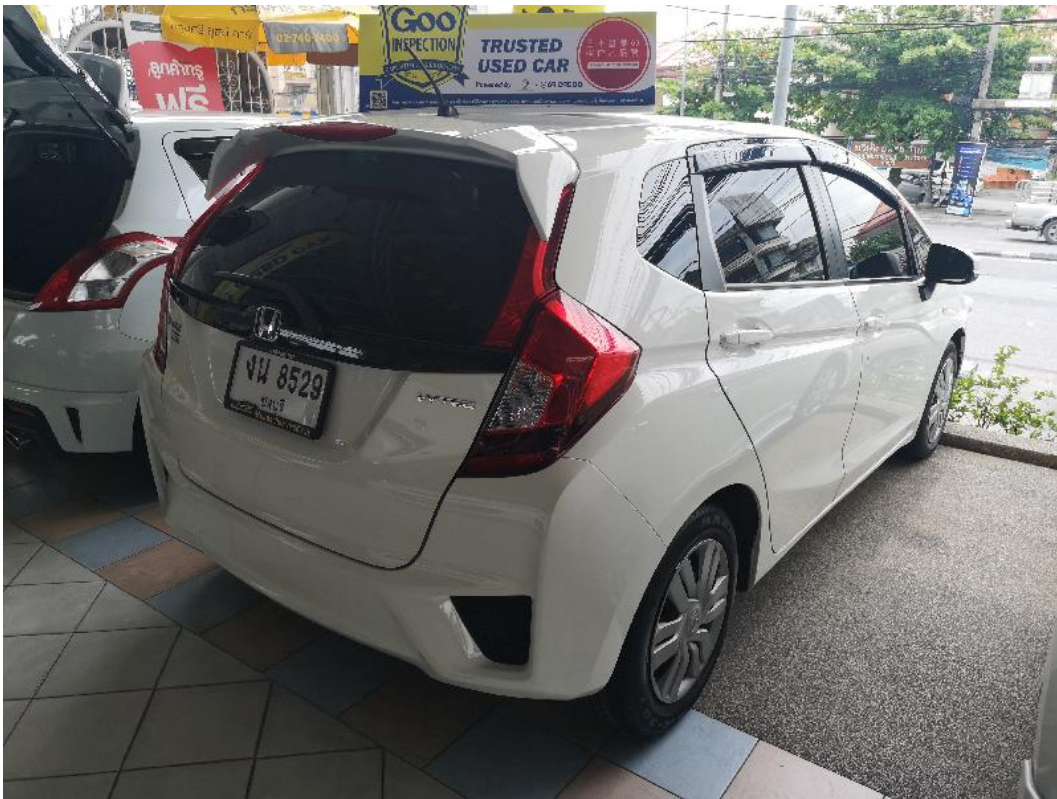
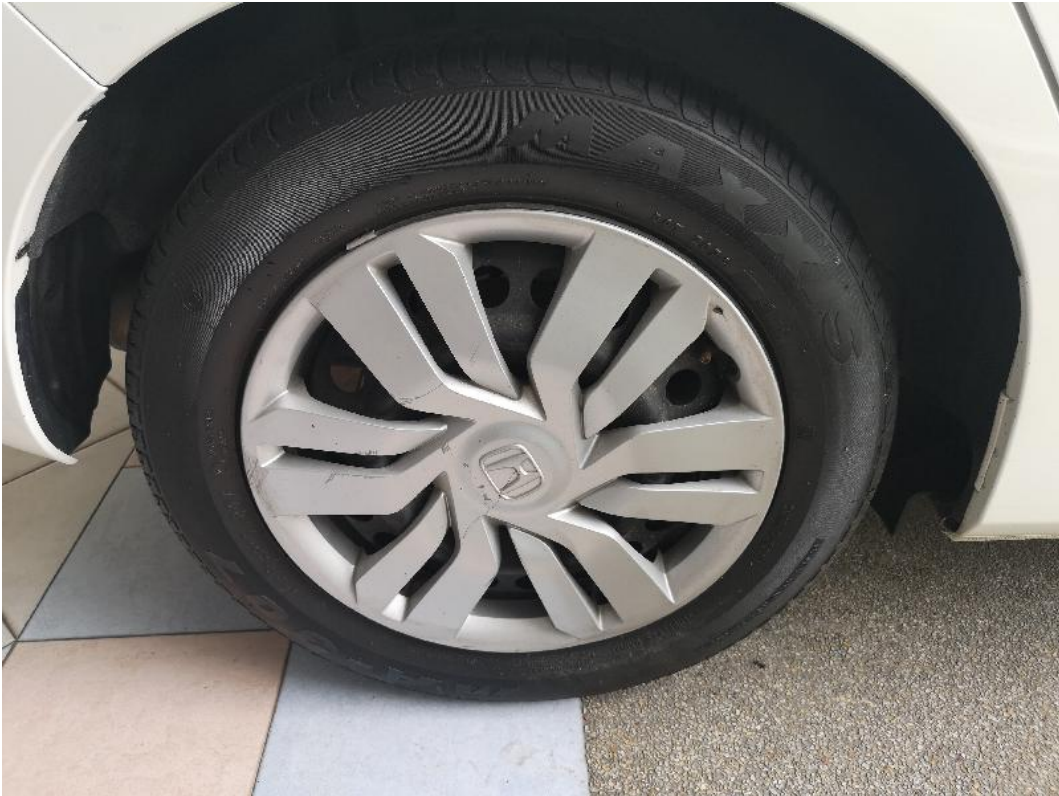
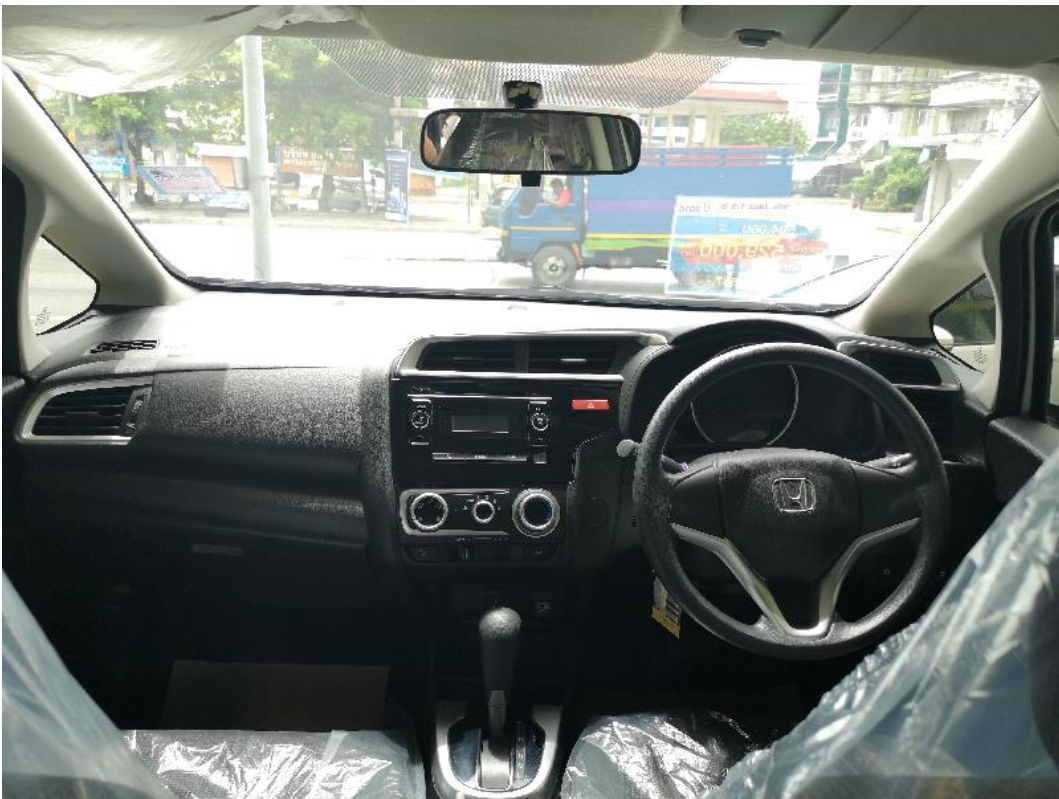
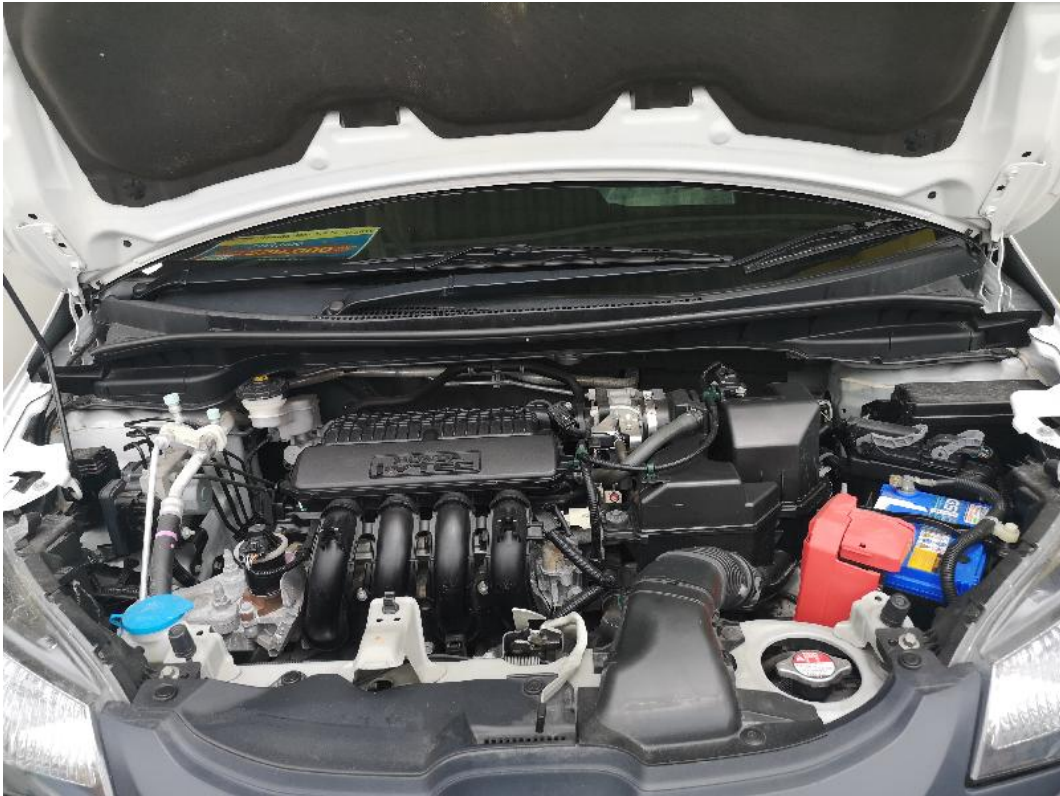
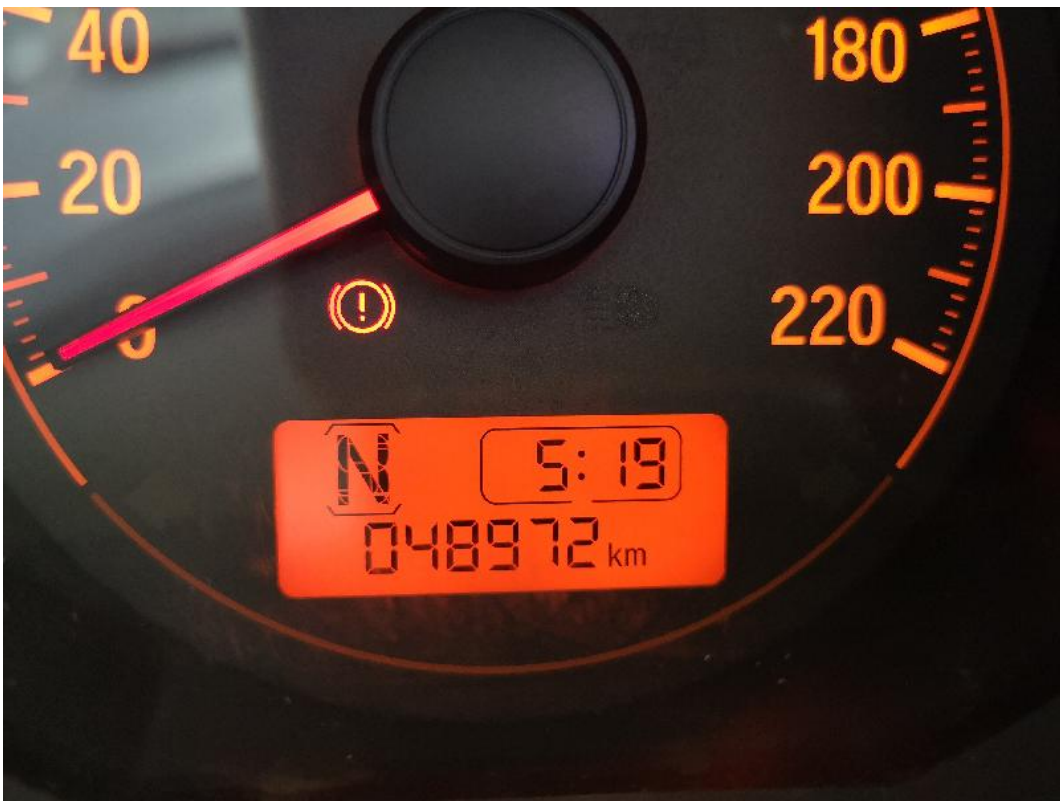
<p>Front left fender ★★★★★</p> <p>Front left tire, alloy wheel, wheel cover ร่องยางระดับ 3 ★★★★★</p> <p>Front left door ★★★★★</p> <p>Left side step / side spoiler ★★★★★</p> <p>Rear left door ★★★★★</p> <p>Left back tire, alloy wheel, wheel cover ร่องยางระดับ 5 ★★★★★</p> <p>Left back fender ★★★★★</p> <p>Roof ★★★★★</p> <p>Dashboard ★★★★★</p> <p>Front left seat ★★★★★</p> <p>Front and back left door trim ★★★★★</p> <p>Rear seat ★★★★★</p>		<p>Bonnet / hood ★★★★★</p> <p>Front bumper ★★★★★</p> <p>Front right fender ★★★★★</p> <p>Front right tire, alloy wheel, wheel cover ร่องยางระดับ 3 ★★★★★</p> <p>Front right door ★★★★★</p> <p>Right side step / side spoiler ★★★★☆</p> <p>Rear right door ★★★★★</p> <p>Right front tire, alloy wheel, wheel cover ร่องยางระดับ 5 ★★★★★</p> <p>Right back fender ★★★★★</p> <p>Trunk lid / boot lid ★★★★★</p> <p>Back rear spoiler & under spoiler ★★★★★</p> <p>Back rear bumper ★★★★★</p> <p>Steering wheel ★★★★★</p> <p>Front right seat ★★★★★</p> <p>Front and back right door trim ★★★★★</p> <p>Console ★★★★★</p> <p>Luggage room ★★★★★</p>	<p>[บันทึก] Centre Pillar(Left Side) พ่นสี มี ฝาครอบล้อ รอยแยก.รอยขีดข่วน M</p> <p>[หน้าต่าง] กระจกหน้ารถ ทึบกระเด็น บางส่วน</p> <p>[ภายใน] ตกแต่งอื่นๆ รอยขีดข่วน บางส่วน</p>

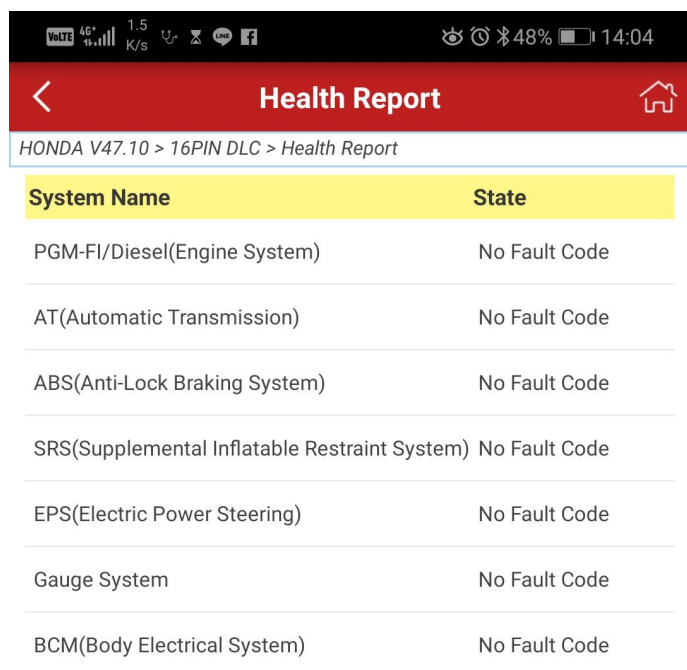
HONDA V47.10 > 16PIN DLC > Health Report

System Name	State
PGM-FI/Diesel(Engine System)	No Fault Code
AT(Automatic Transmission)	No Fault Code
ABS(Anti-Lock Braking System)	No Fault Code
SRS(Supplemental Inflatable Restraint System)	No Fault Code
EPS(Electric Power Steering)	No Fault Code
Gauge System	No Fault Code
BCM(Body Electrical System)	No Fault Code
