U-Car Grading Report

รายงานผลการตรวจเช็คสภาพรถยนต์
ภายใต้การดูแลของสมาคมการประเมินสภาพรถยนต์ประเทศไทย

รุ่น	HONDA ACCORD 2.0		
สี	White	หมายเลขทะเบียน (Plate number)	5กฒ7783
รุ่นปี	2016	เลขไมล์	81,796กม.
แบบ	เลขตัวถัง	MRHCR1640GP101022

วันที่ตรวจสอบ 2019/10/11

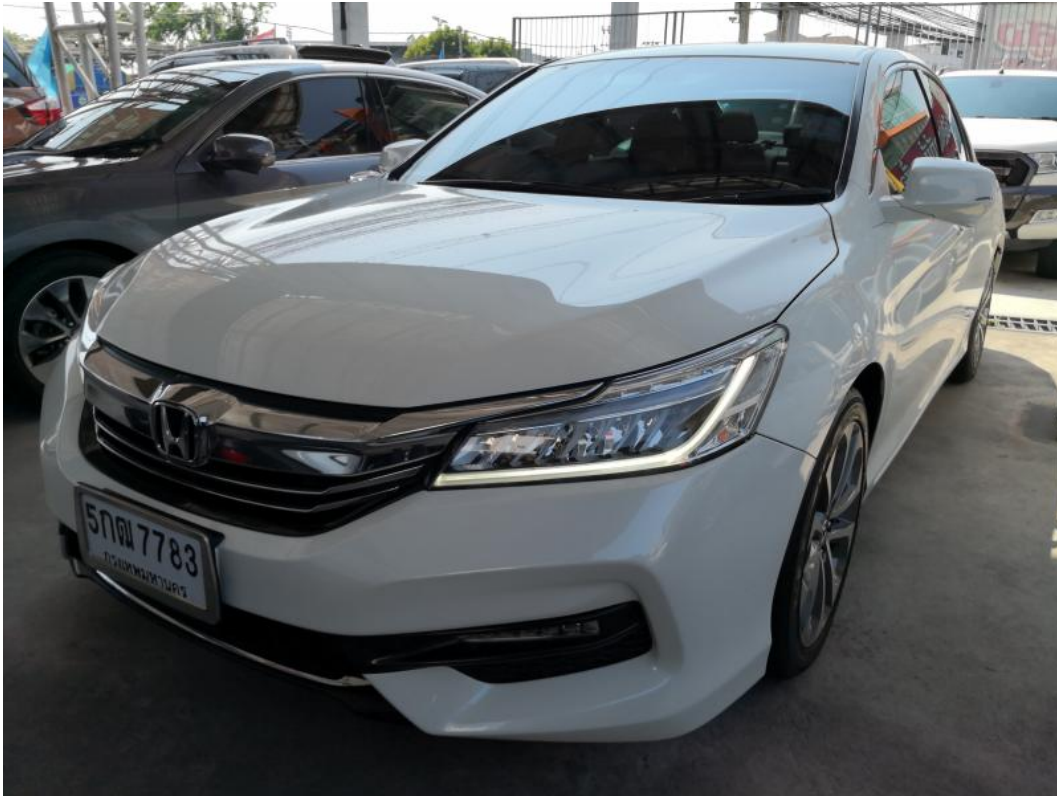
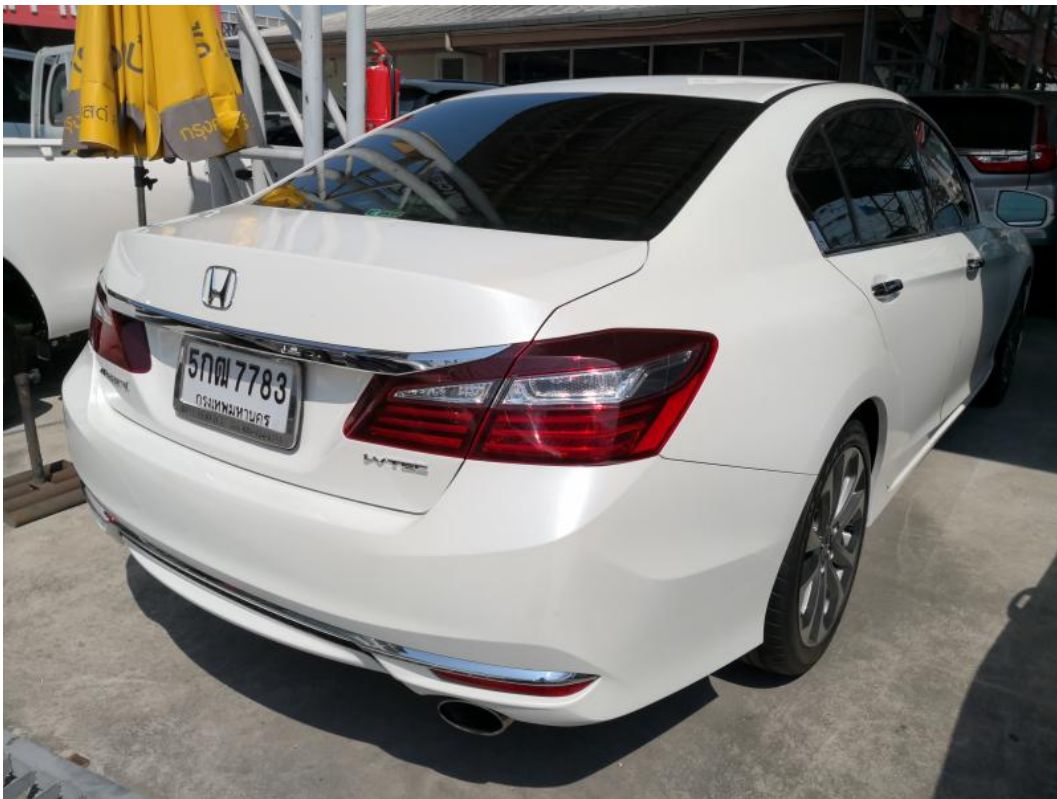
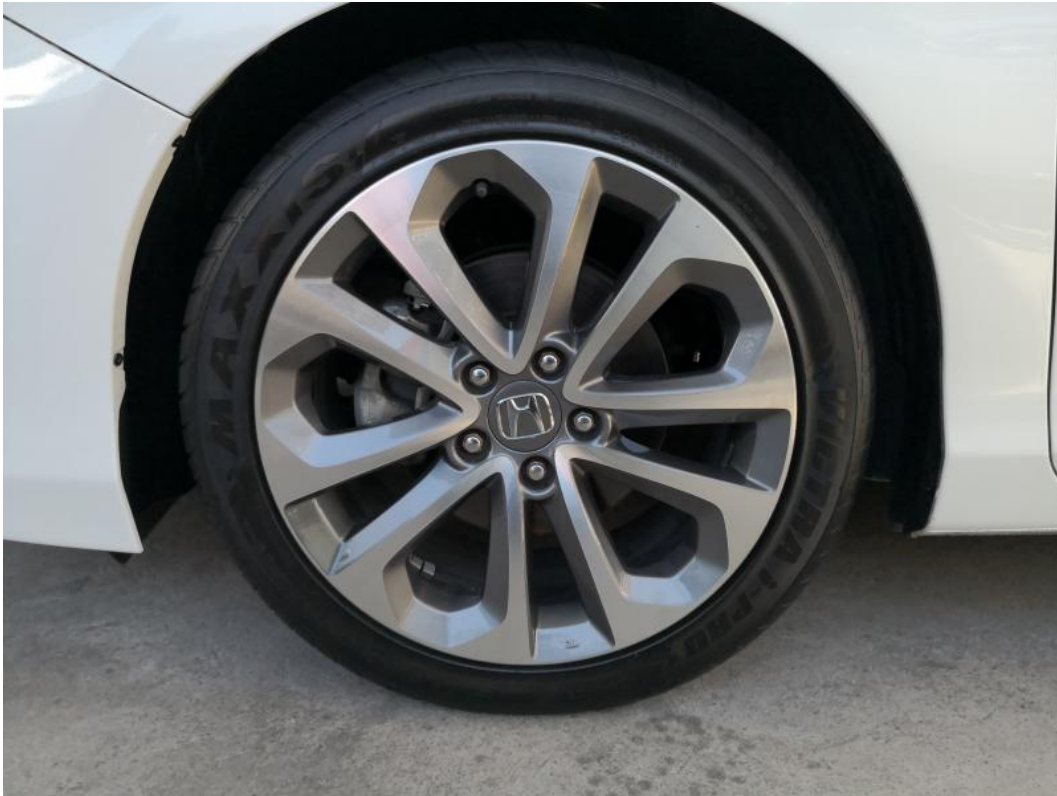
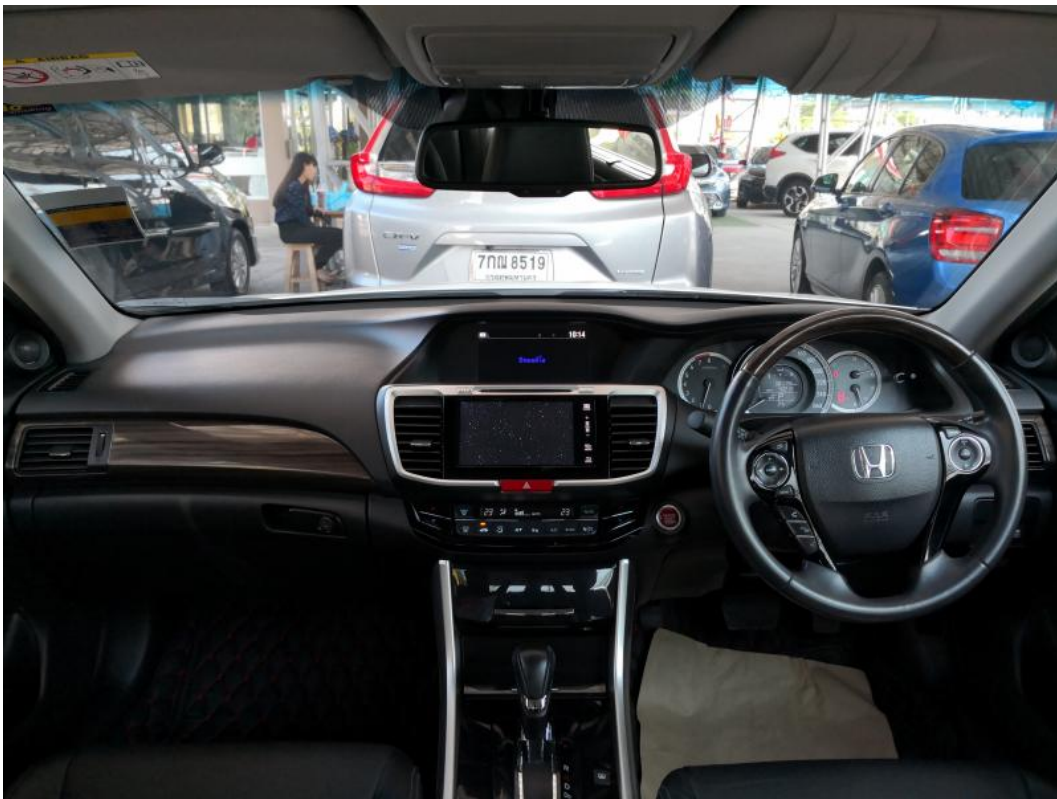
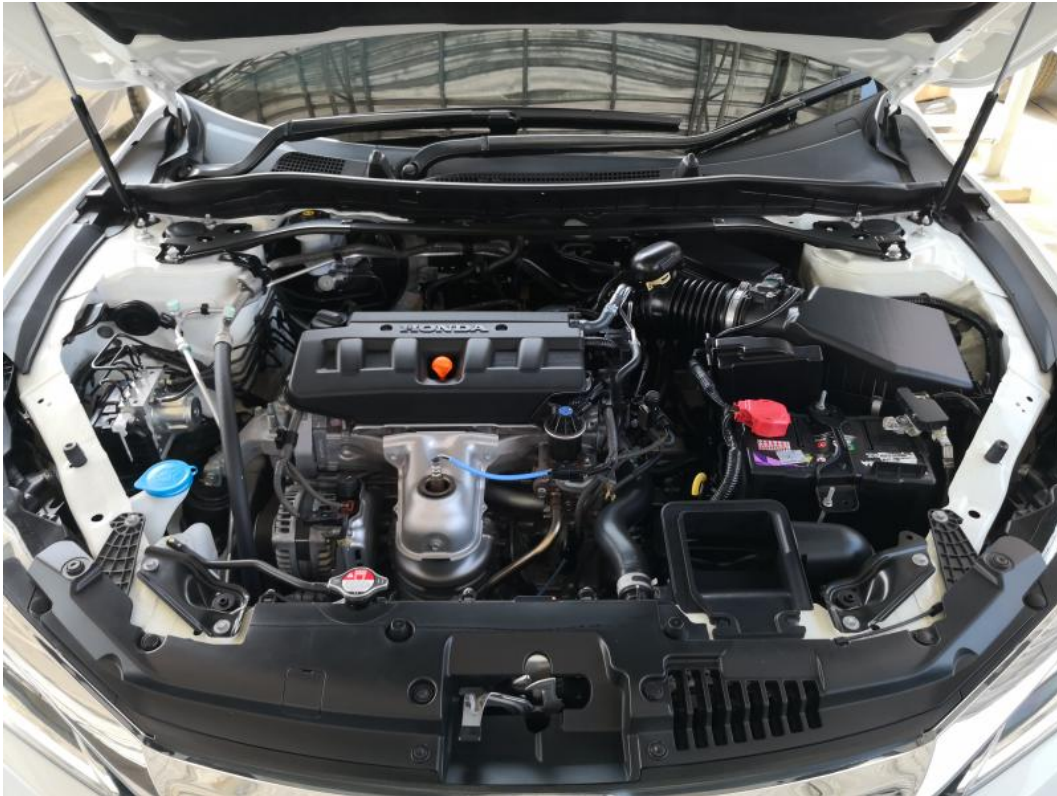
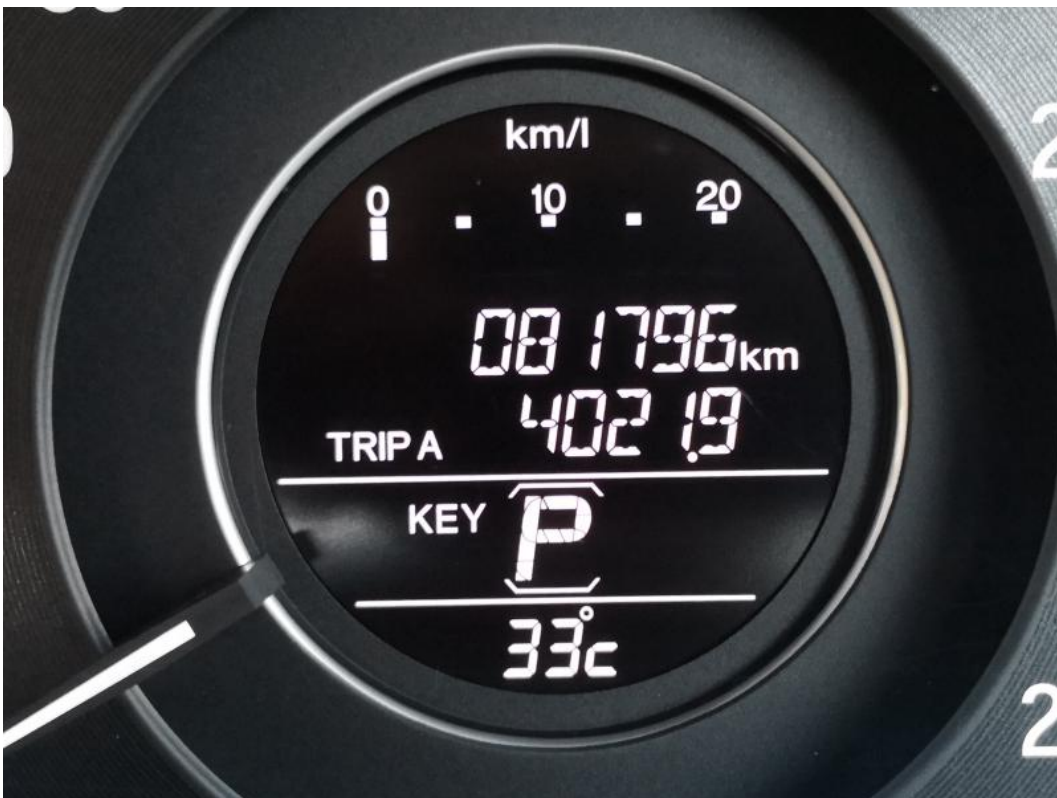
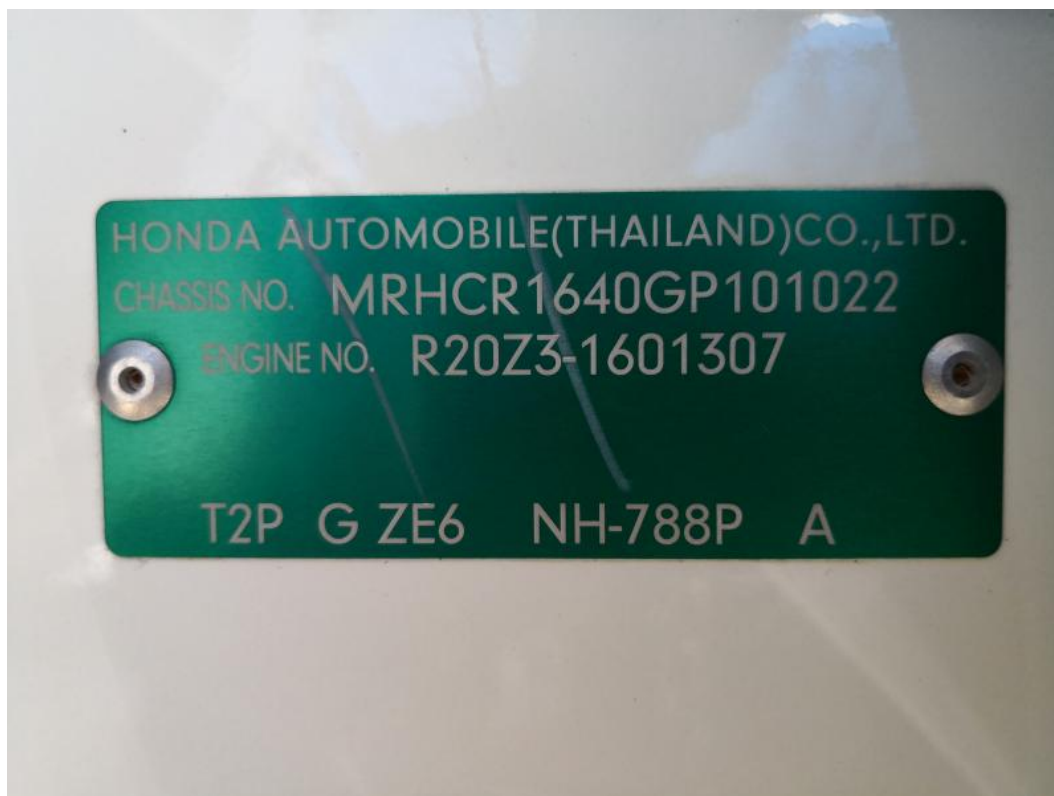
<p>Front left fender ★★★★★</p> <p>Front left tire, alloy wheel, wheel cover ร่องยางระดับ 5 ★★★★★</p> <p>Front left door ★★★★★</p> <p>Left side step / side spoiler ★★★★★</p> <p>Rear left door ★★★★★</p> <p>Left back tire, alloy wheel, wheel cover ร่องยางระดับ 5 ★★★★★</p> <p>Left back fender ★★★★★</p> <p>Roof ★★★★★</p> <p>Dashboard ★★★★★</p> <p>Front left seat ★★★★★</p> <p>Front and back left door trim ★★★★★</p> <p>Rear seat ★★★★★</p>		<p>Bonnet / hood ★★★★★</p> <p>Front bumper ★★★★★</p> <p>Front right fender ★★★★★</p> <p>Front right tire, alloy wheel, wheel cover ร่องยางระดับ 5 ★★★★★</p> <p>Front right door ★★★★★</p> <p>Right side step / side spoiler ★★★★★</p> <p>Rear right door ★★★★★</p> <p>Right front tire, alloy wheel, wheel cover ร่องยางระดับ 5 ★★★★★</p> <p>Right back fender ★★★★★</p> <p>Trunk lid / boot lid ★★★★★</p> <p>Back rear spoiler & under spoiler ★★★★★</p> <p>Back rear bumper ★★★★★</p> <p>Steering wheel ★★★★★</p> <p>Front right seat ★★★★★</p> <p>Front and back right door trim ★★★★★</p> <p>Console ★★★★★</p> <p>Luggage room ★★★★★</p>	<p>[บันทึก] กระจกข้างขวา ไฟมีรอยขีดข่วน บางส่วน กระจกข้างซ้าย ไฟมีรอยขีดข่วน บางส่วน Door handle ล็อก มี</p> <p>[หน้าต่าง] กระจกหน้ารถ หินกระเด็น บางส่วน</p> <p>[ภายใน] การขับที่ รอยย่น, รอยขีดข่วน มี ตกแต่งอื่นๆ รอยขีดข่วน บางส่วน พื้นพรม คราบ SS</p>

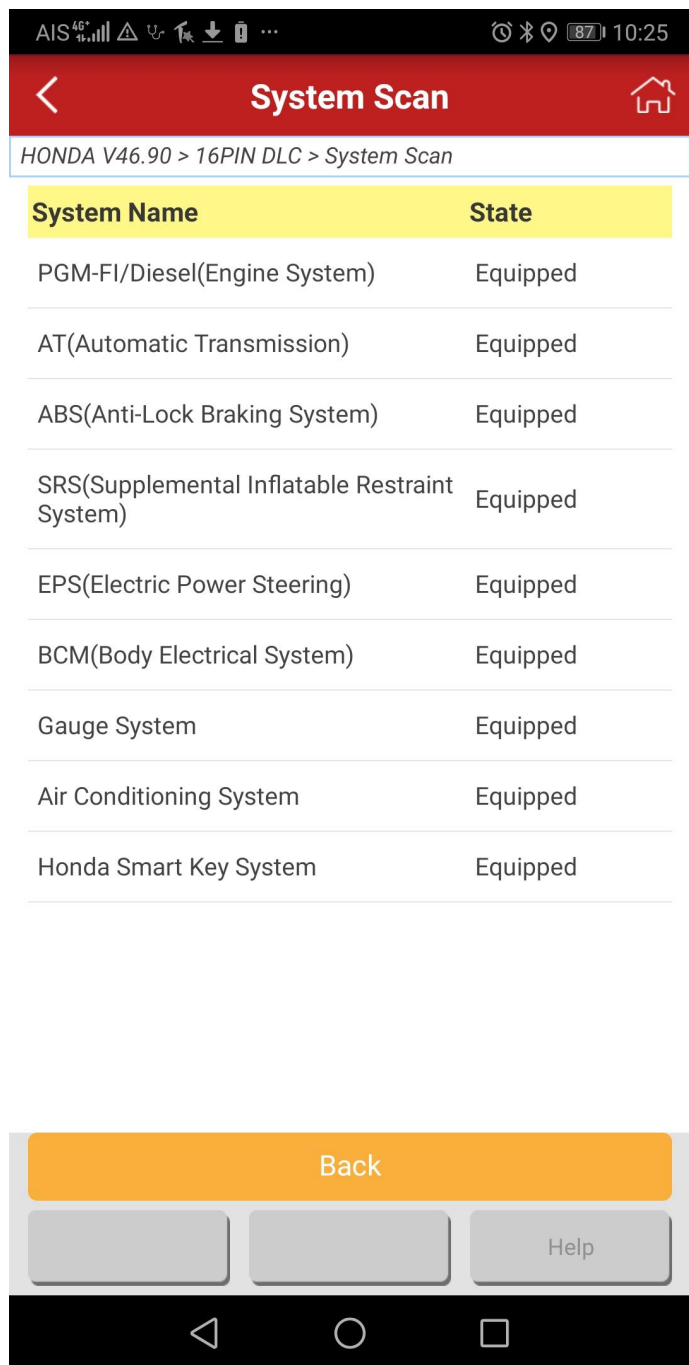
การวินิจฉัย CP 2

System Scan

HONDA V46.90 > 16PIN DLC > System Scan

System Name	State
PGM-FI/Diesel(Engine System)	Equipped
AT(Automatic Transmission)	Equipped
ABS(Anti-Lock Braking System)	Equipped
SRS(Supplemental Inflatable Restraint System)	Equipped
EPS(Electric Power Steering)	Equipped
BCM(Body Electrical System)	Equipped
Gauge System	Equipped
Air Conditioning System	Equipped
Honda Smart Key System	Equipped
