# U-Car Grading Report

รายงานผลการตรวจเช็คสภาพรถยนต์  
ภายใต้การดูแลของสมาคมการประเมินสภาพรถยนต์ประเทศไทย

รุ่น	HONDA City 1.5SV		
สี	White	หมายเลขทะเบียน (Plate number)	5กธ1791
รุ่นปี	2015	เลขไมล์	41,596กม.
แบบ	เลขตัวถัง	MRHGM6640GP101363

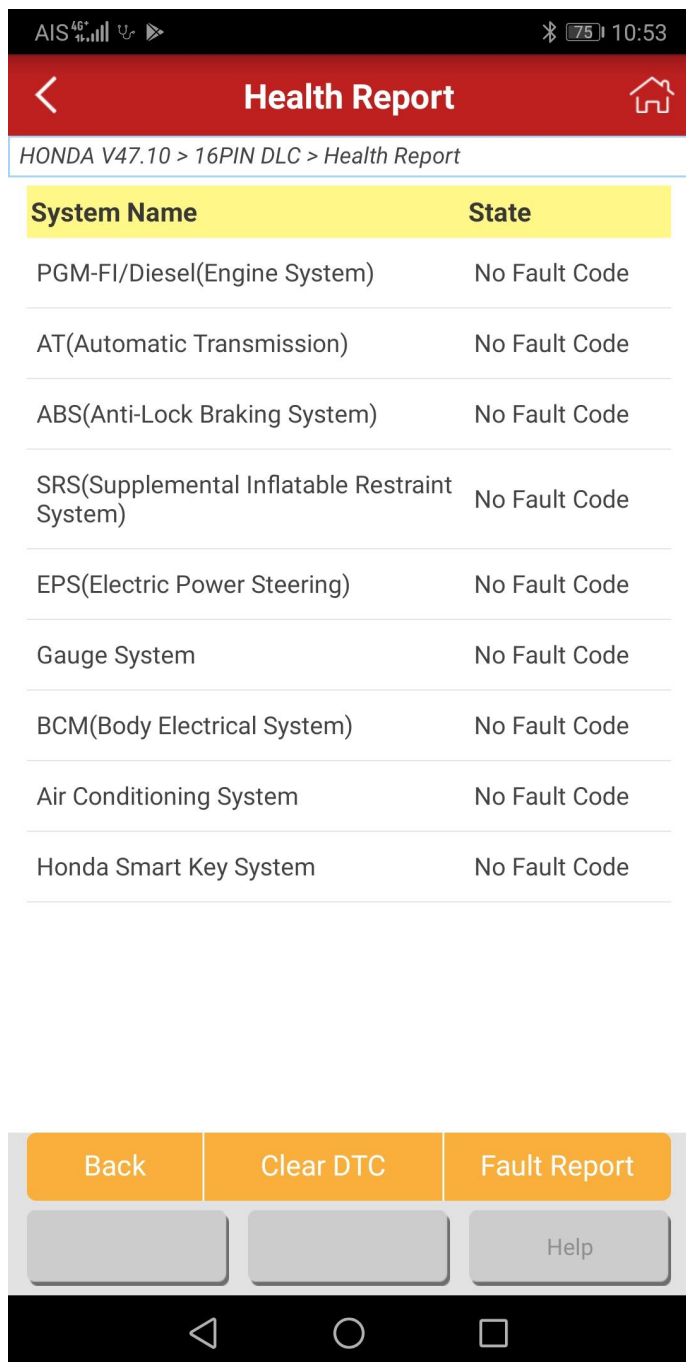
การวินิจฉัย CP 2

**Health Report**

HONDA V47.10 > 16PIN DLC > Health Report

System Name	State
PGM-FI/Diesel(Engine System)	No Fault Code
AT(Automatic Transmission)	No Fault Code
ABS(Anti-Lock Braking System)	No Fault Code
SRS(Supplemental Inflatable Restraint System)	No Fault Code
EPS(Electric Power Steering)	No Fault Code
Gauge System	No Fault Code
BCM(Body Electrical System)	No Fault Code
Air Conditioning System	No Fault Code
Honda Smart Key System	No Fault Code
