# U-Car Grading Report

รุ่น	FORD FOCUS 1.6 TREND 4Dr.		
สี	Black	หมายเลขทะเบียน (Plate number)	ขข1028
รุ่นปี	2012	เลขไมล์	117,903กม.
แบบ	เลขตัวถัง	MPB2XXMXB2CL11670

เครื่องยนต์	สภาพดี
วันที่ตรวจสอบ	2019/8/23
สาขา	CARZILLA BY YO RATCHADA
ที่อยู่

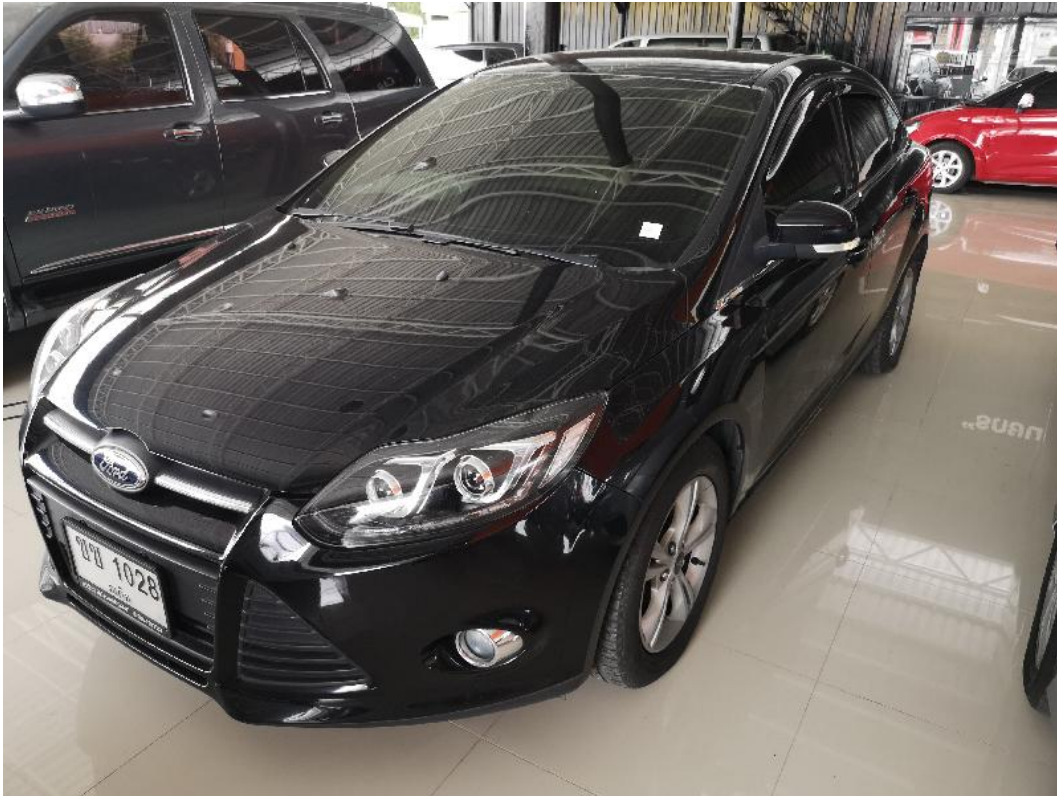
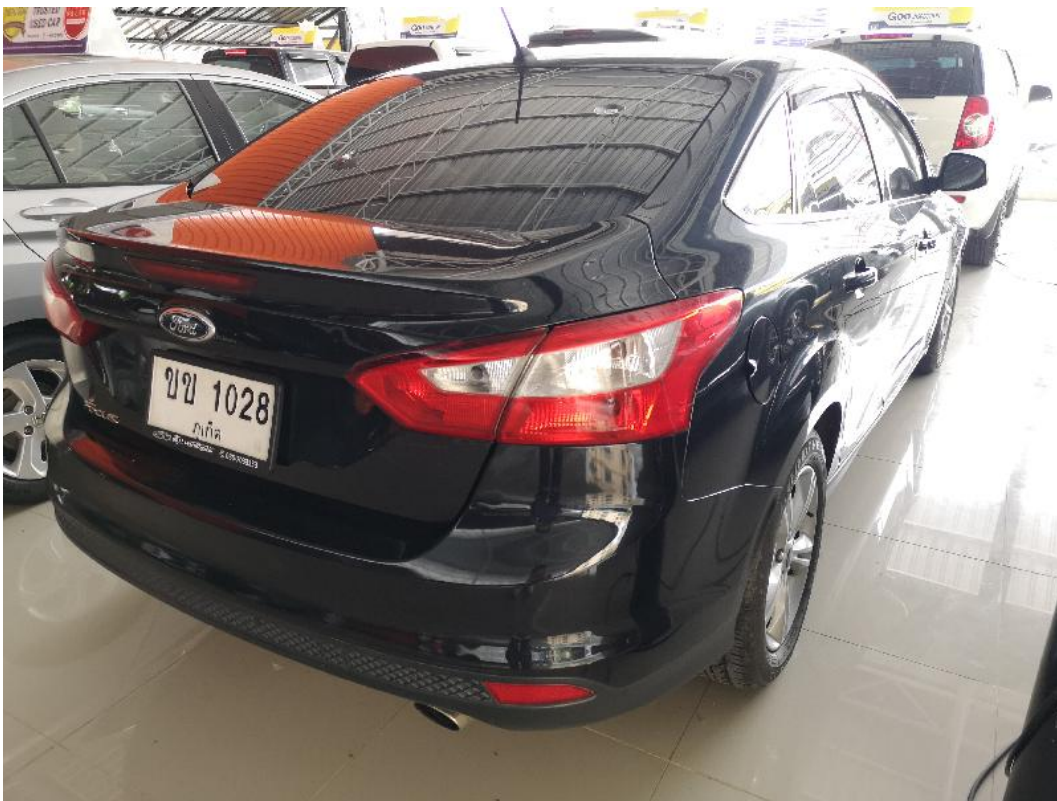
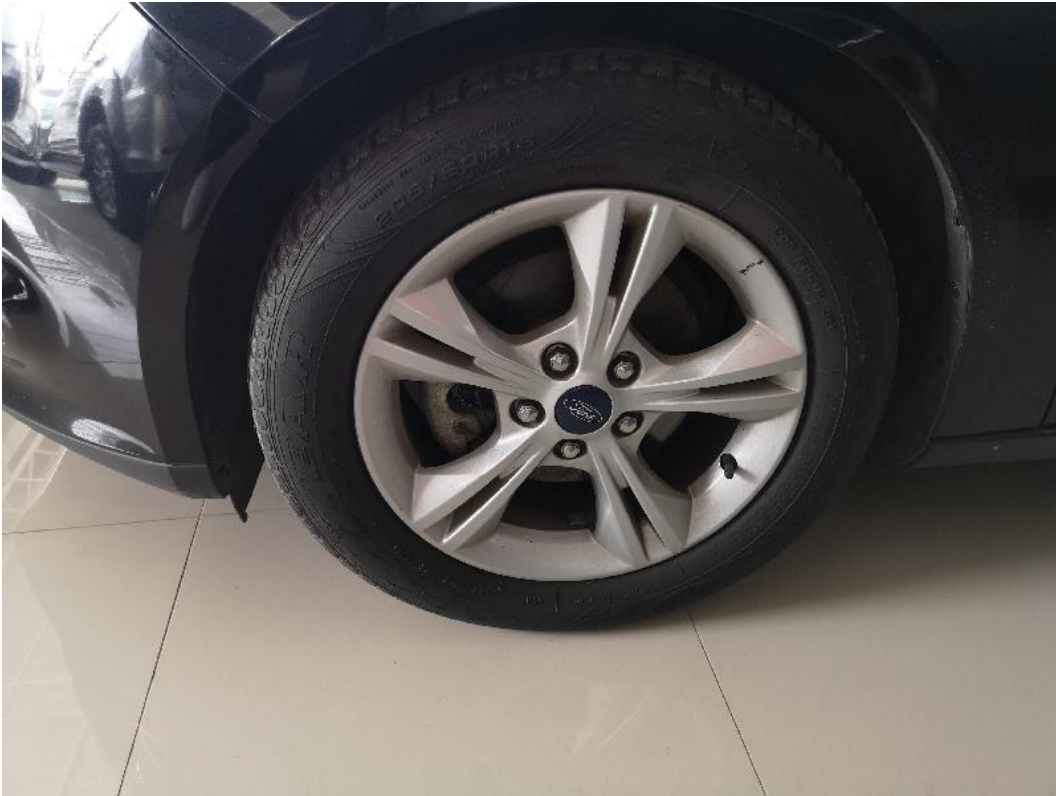
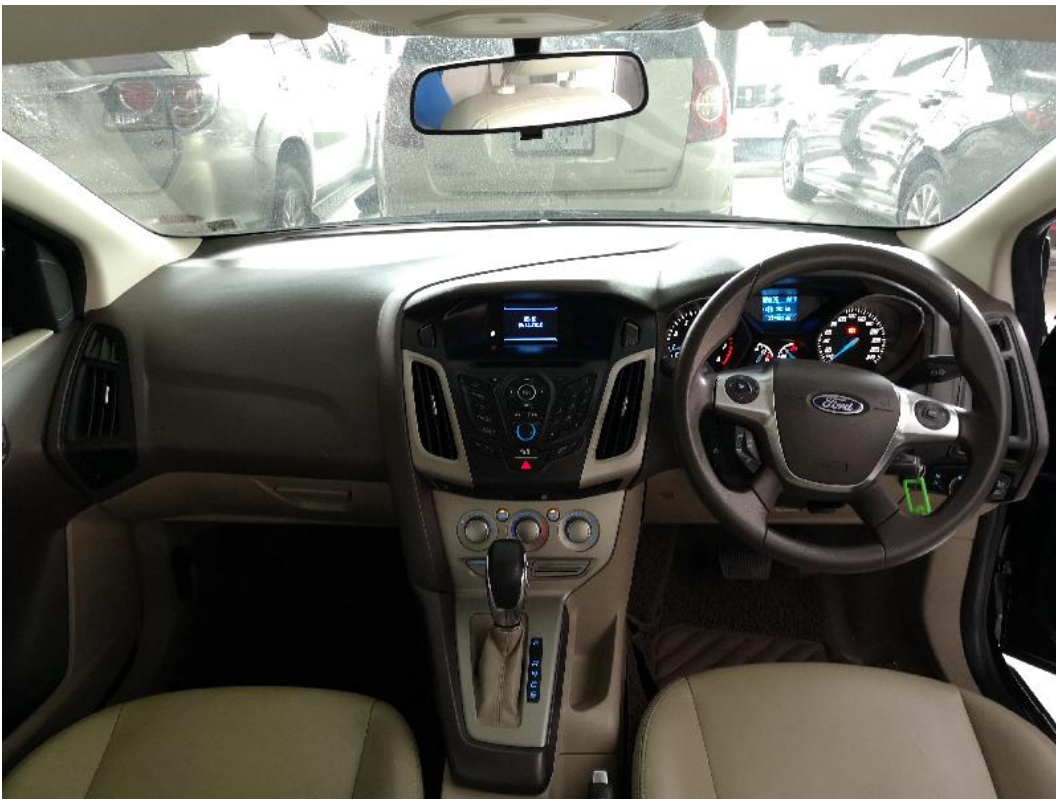
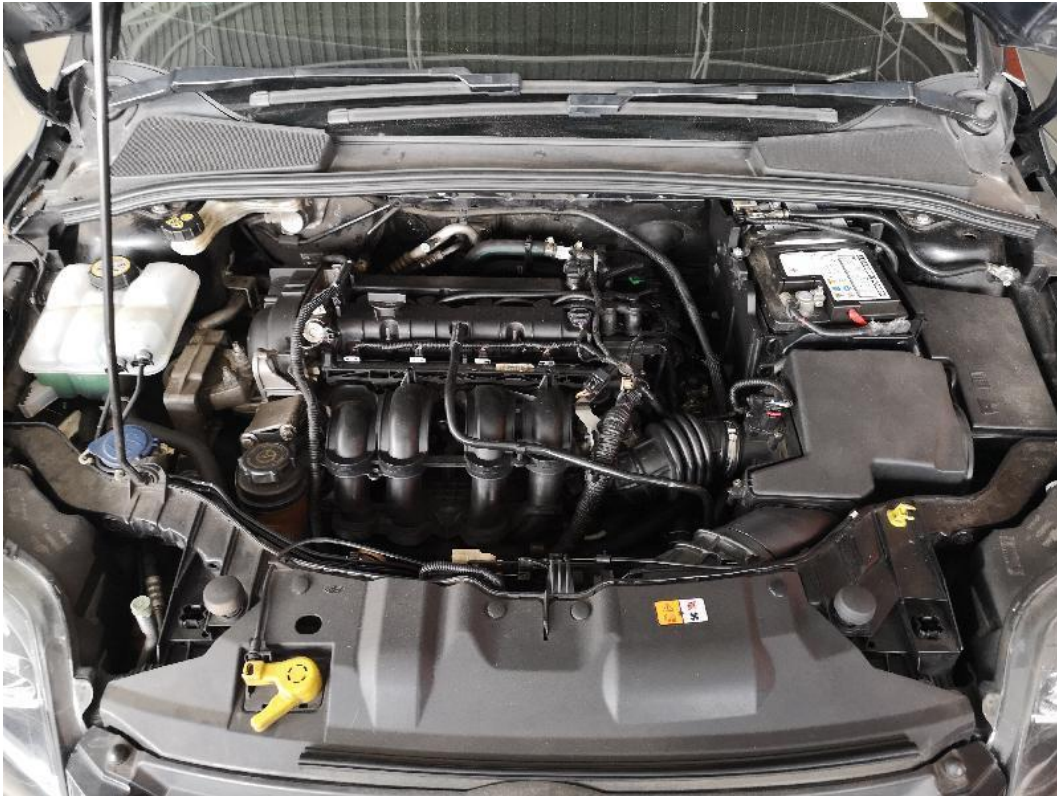
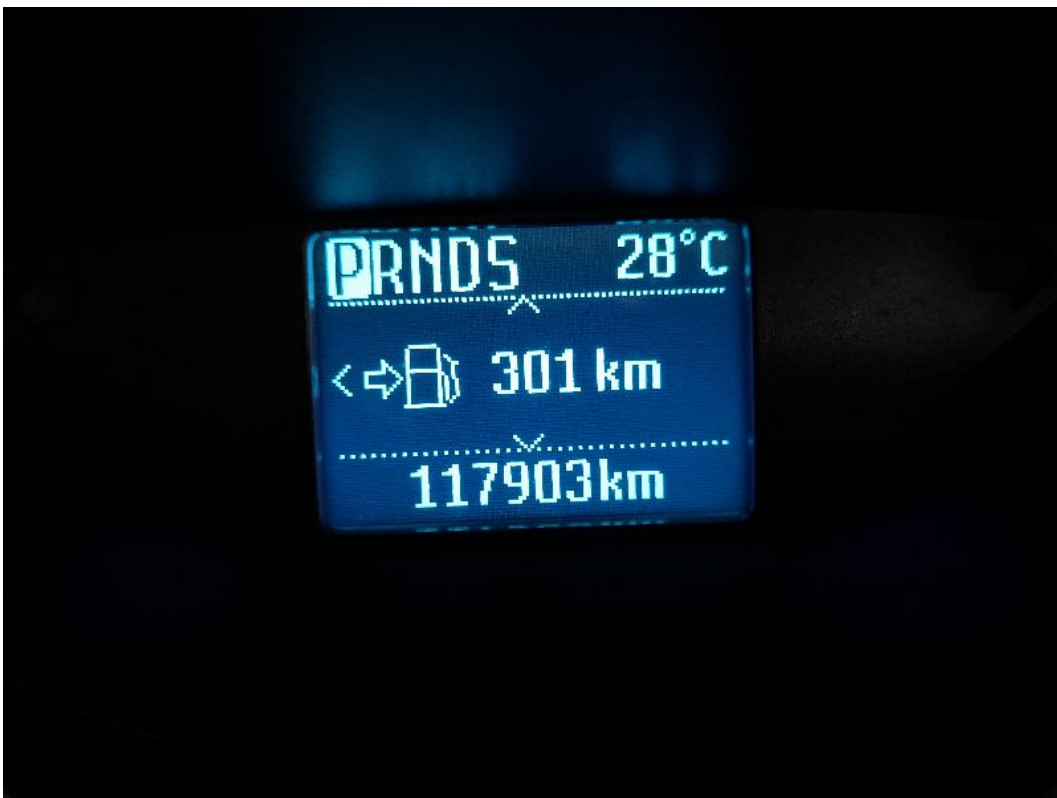
<p>Front left fender ★★★★★</p> <p>Front left tire, alloy wheel, wheel cover ร่องยางระดับ 1 ★★★★★</p> <p>Front left door ★★★★★</p> <p>Left side step / side spoiler ★★★★★</p> <p>Rear left door ★★★★★</p> <p>Left back tire, alloy wheel, wheel cover ร่องยางระดับ 7 ★★★★★</p> <p>Left back fender ★★★★★</p> <p>Roof ★★★★★</p> <p>Dashboard ★★★★★</p> <p>Front left seat ★★★★★</p> <p>Front and back left door trim ★★★★★</p> <p>Rear seat ★★★★★</p>	<p>Bonnet / hood ★★★★★</p> <p>Front bumper ★★★★★</p> <p>Front right fender ★★★★★</p> <p>Front right tire, alloy wheel, wheel cover ร่องยางระดับ 1 ★★★★★</p> <p>Front right door ★★★★★</p> <p>Right side step / side spoiler ★★★★★</p> <p>Rear right door ★★★★★</p> <p>Right front tire, alloy wheel, wheel cover ร่องยางระดับ 7 ★★★★★</p> <p>Right back fender ★★★★★</p> <p>Trunk lid / boot lid ★★★★★</p> <p>Back rear spoiler &amp; under spoiler ★★★★★</p> <p>Back rear bumper ★★★★★</p>	<p>Steering wheel ★★★★★</p> <p>Front right seat ★★★★★</p> <p>Front and back right door trim ★★★★★</p> <p>Console ★★★★★</p> <p>Luggage room ★★★★★</p>	<p>[บันทึก] กระจกข้างซ้าย Fade/Low gross บางส่วน</p> <p>[หน้าต่าง] กระจกหน้ารถ หินกระเด็น ทั้งหมด</p> <p>[เบา] Right head light หมอก ชูนมัว บางส่วน Left head light หมอก ชูนมัว บางส่วน Right fog driving light หมอก ชูนมัว บางส่วน Left fog driving light หมอก ชูนมัว บางส่วน</p> <p>[ภายใน] Headliner สปรก M</p>

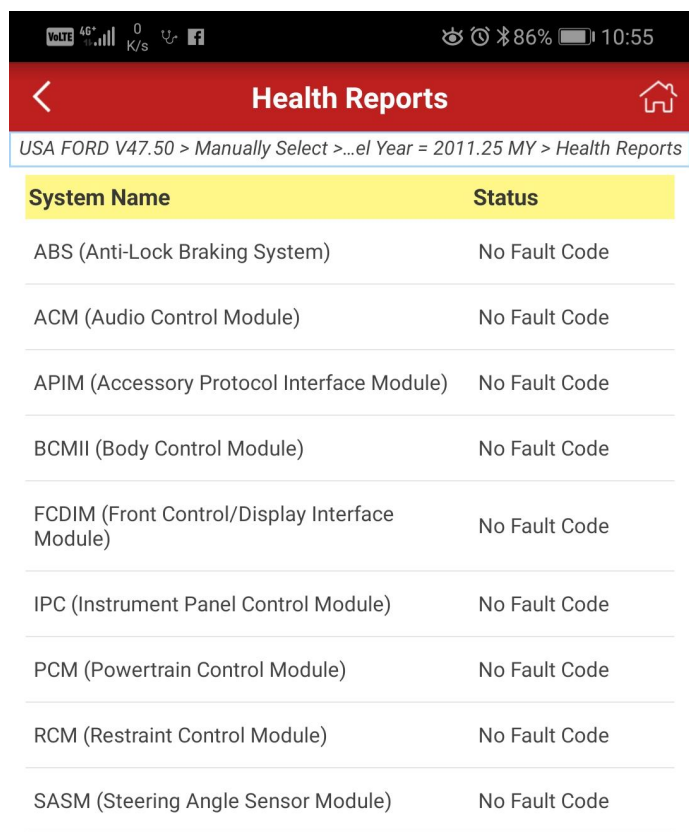
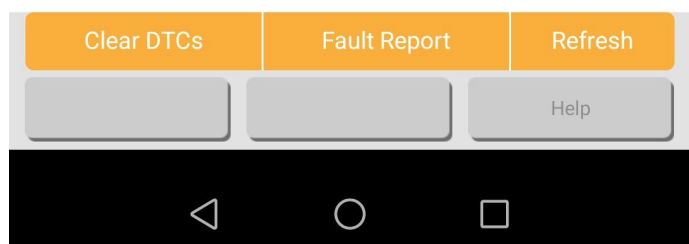
System Name	Status
ABS (Anti-Lock Braking System)	No Fault Code
ACM (Audio Control Module)	No Fault Code
APIM (Accessory Protocol Interface Module)	No Fault Code
BCMII (Body Control Module)	No Fault Code
FCDIM (Front Control/Display Interface Module)	No Fault Code
IPC (Instrument Panel Control Module)	No Fault Code
PCM (Powertrain Control Module)	No Fault Code
RCM (Restraint Control Module)	No Fault Code
SASM (Steering Angle Sensor Module)	No Fault Code
