U-Car Grading Report

U-car Grading Report

รุ่น	MITSUBISHI PAJERO SPORT 2.5 GT		
สี	White	หมายเลขทะเบียน (Plate number)	7กค9750
รุ่นปี	2011	เลขไมล์	147,569กม.
แบบ	เลขตัวถัง	MMTGRKG40BF009800

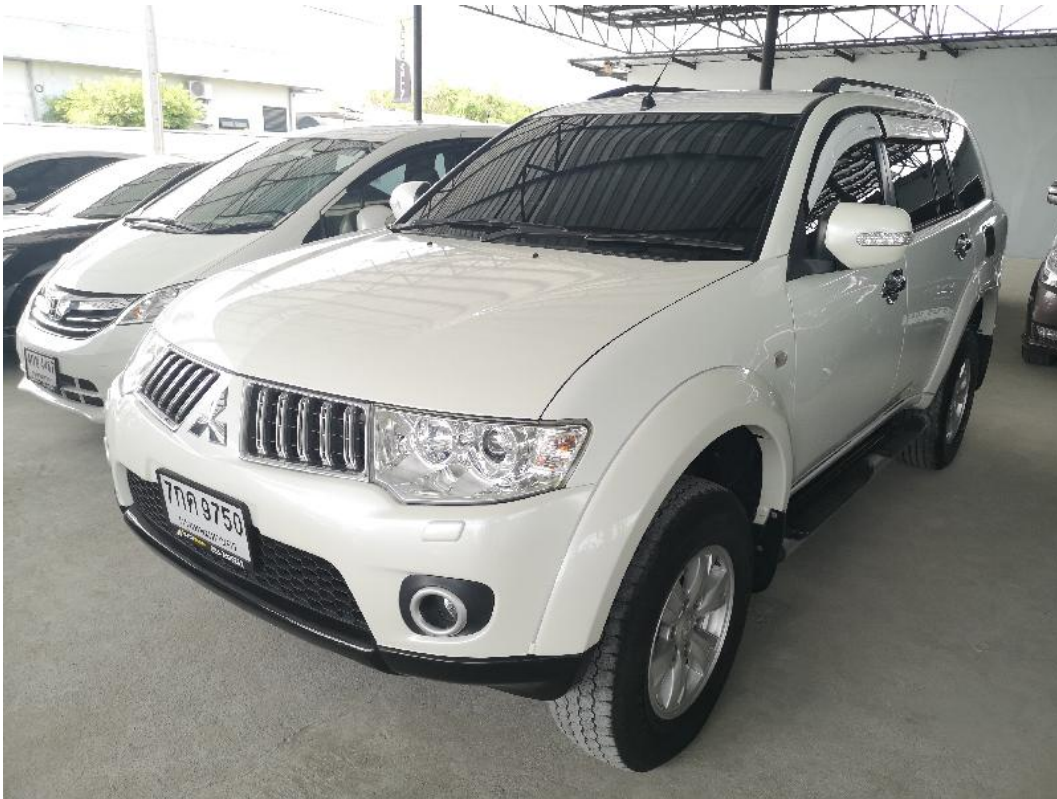
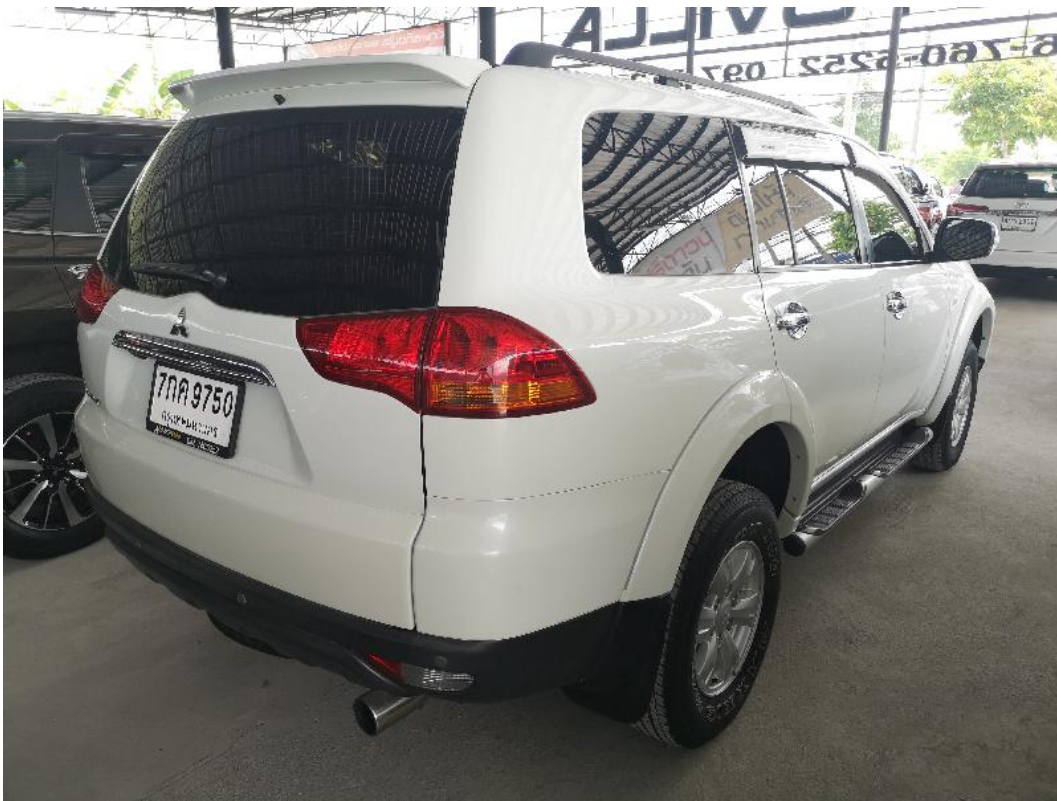
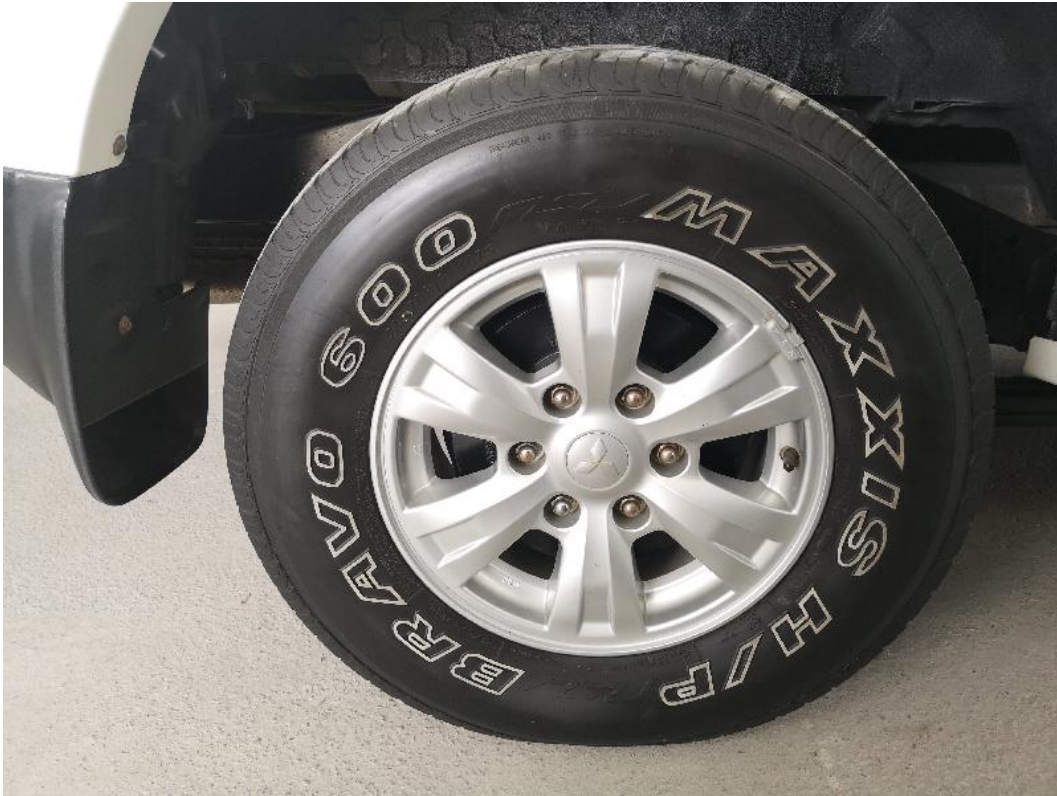
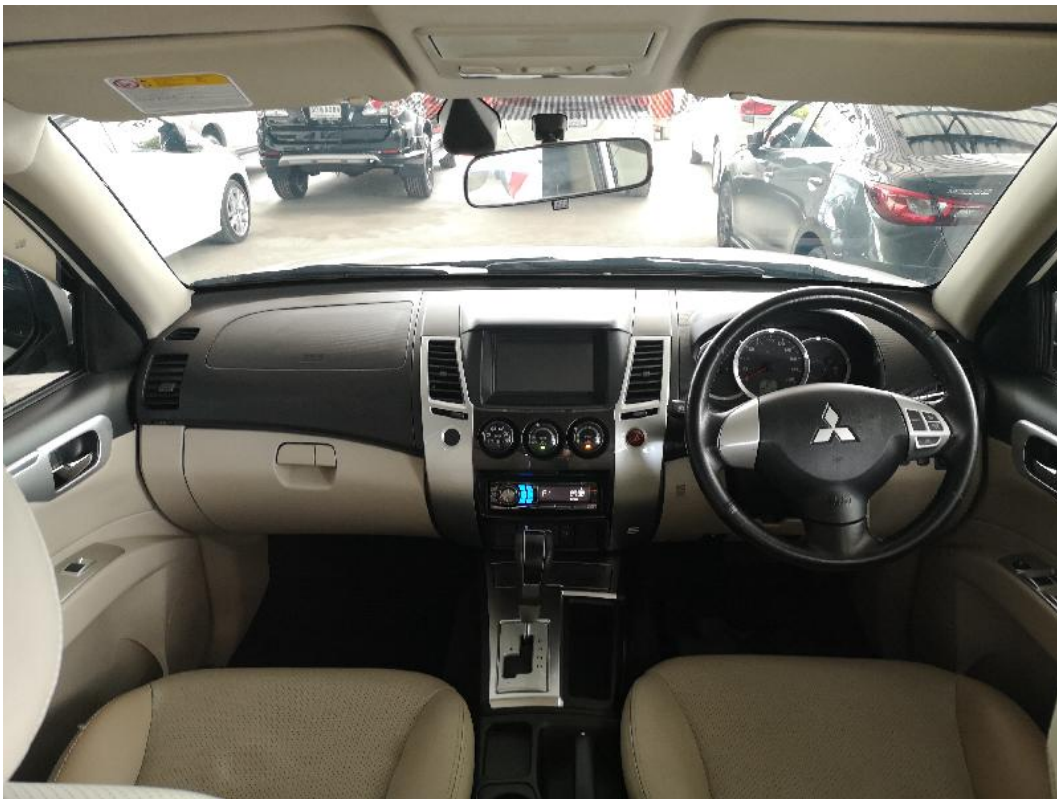
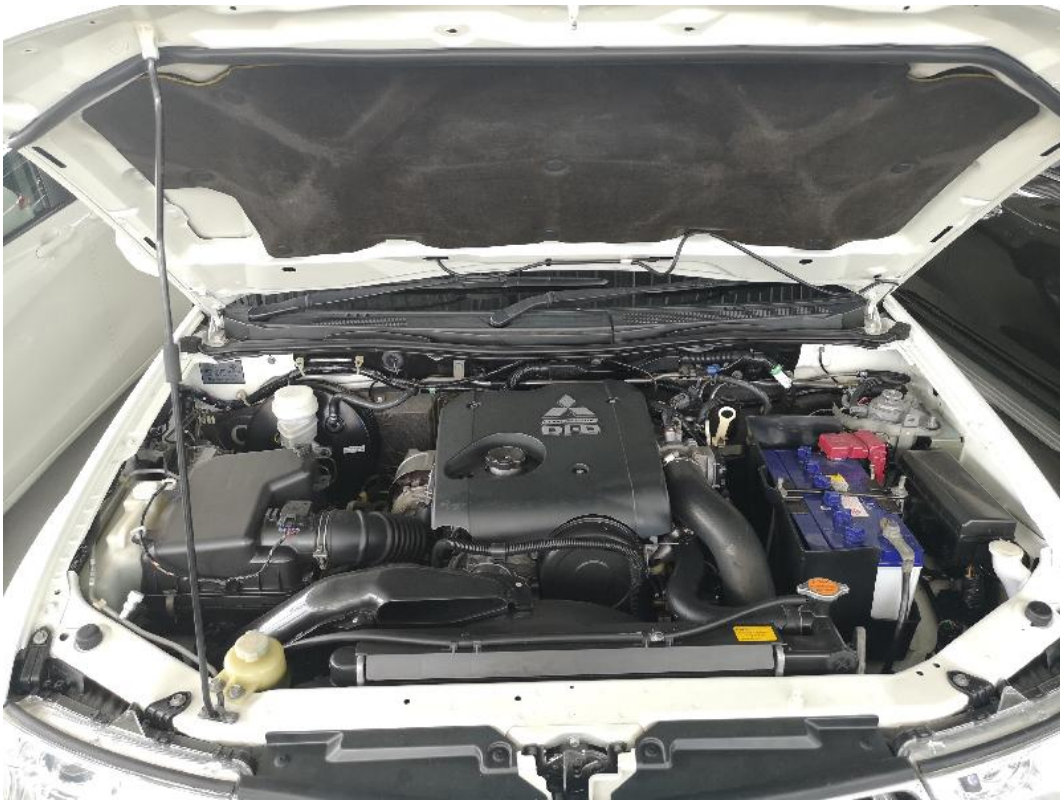
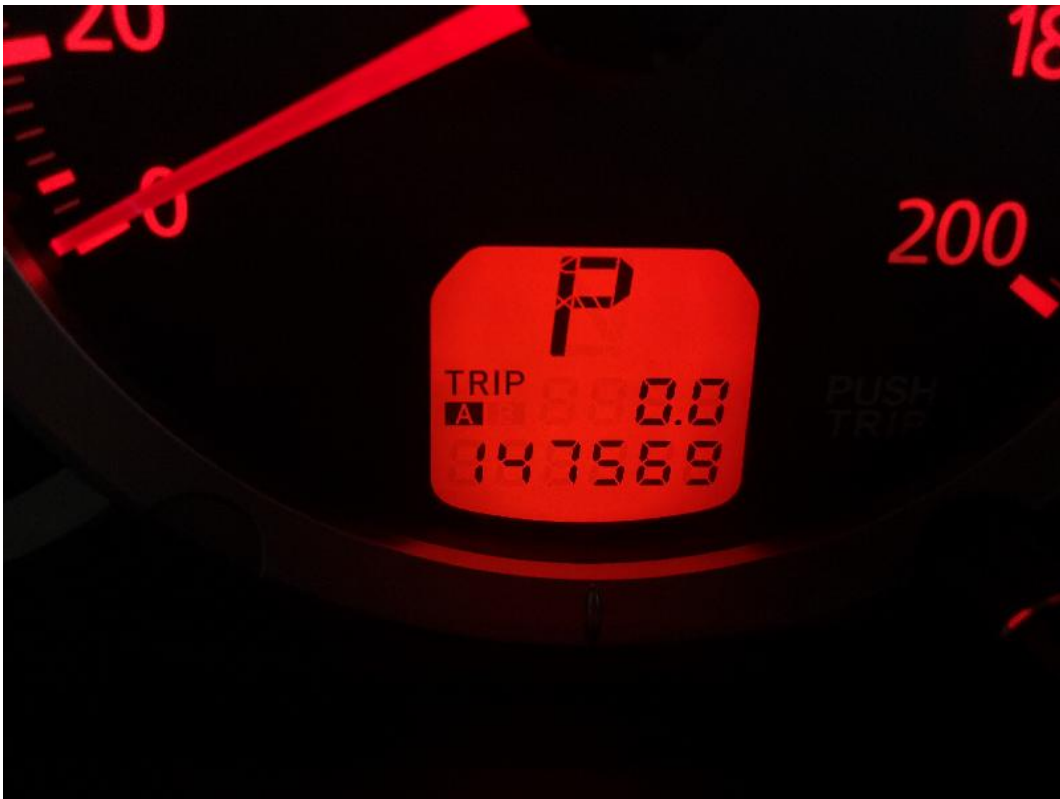
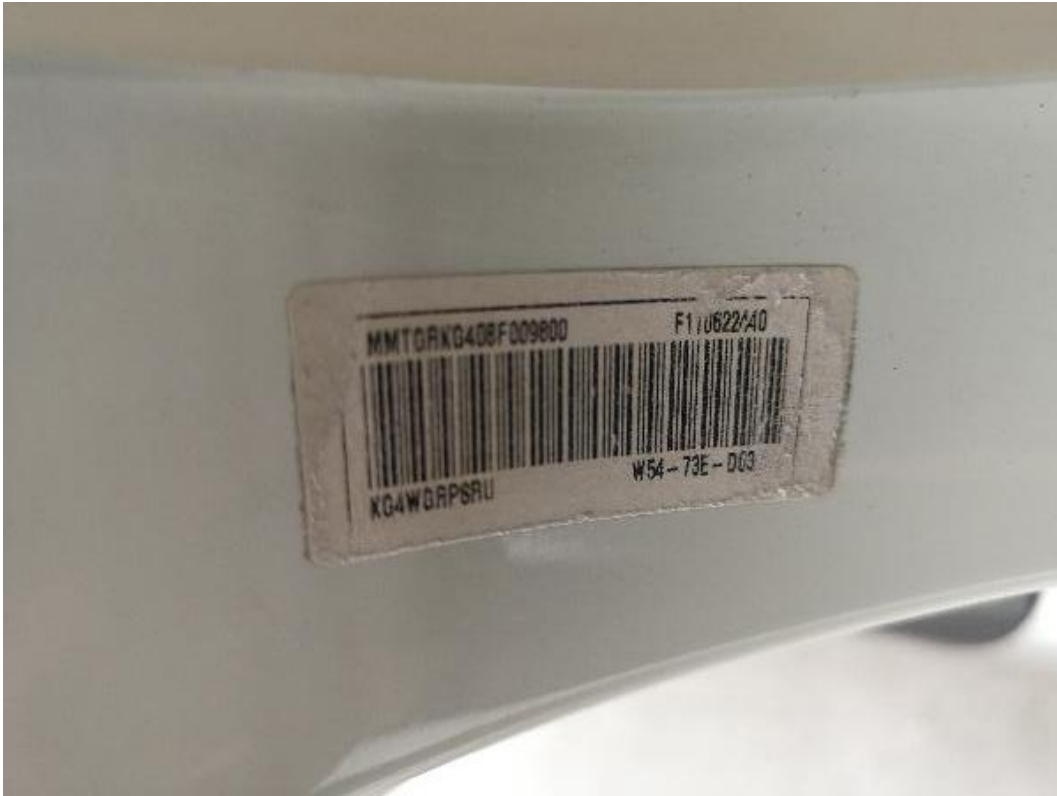
<p>Front left fender</p> <p>★★★★★</p>	<p>Bonnet / hood</p> <p>★★★★★</p>	<p>Front bumper</p> <p>★★★★★</p>	<p>Front right fender</p> <p>★★★★★</p>	<p>[หน้าต่าง] กระจกหน้ารถ หินกระเด็น บางส่วน</p> <p>[ภายใน] Headliner คราบ S</p>		
<p>Front left tire, alloy wheel, wheel cover ร่องยางระดับ 3</p> <p>★★★★★</p>			<p>Front right tire, alloy wheel, wheel cover ร่องยางระดับ 3</p> <p>★★★★★</p>			
<p>Front left door</p> <p>★★★★★</p>			<p>Front right door</p> <p>★★★★★</p>			
<p>Left side step / side spoiler</p> <p>★★★★★</p>			<p>Right side step / side spoiler</p> <p>★★★★★</p>			
<p>Rear left door</p> <p>★★★★★</p>			<p>Rear right door</p> <p>★★★★★</p>			
<p>Left back tire, alloy wheel, wheel cover ร่องยางระดับ 3</p> <p>★★★★★</p>			<p>Right front tire, alloy wheel, wheel cover ร่องยางระดับ 3</p> <p>★★★★★</p>			
<p>Left back fender</p> <p>★★★★★</p>			<p>Right back fender</p> <p>★★★★★</p>			
<p>Roof</p> <p>★★★★★</p>			<p>Trunk lid / boot lid</p> <p>★★★★★</p>		<p>Back rear spoiler & under spoiler</p> <p>★★★★★</p>	<p>Back rear bumper</p> <p>★★★★★</p>
