# U-Car Grading Report

# U-car Grading Report

รุ่น	MITSUBISHI XPANDER 1.5		
สี	Silver	หมายเลขทะเบียน (Plate number)	8กพ8316
รุ่นปี	2019	เลขไมล์	15,732กม.
แบบ	เลขตัวถัง	MK2XRNC1WKN034867

วันที่ตรวจสอบ      2020/2/14

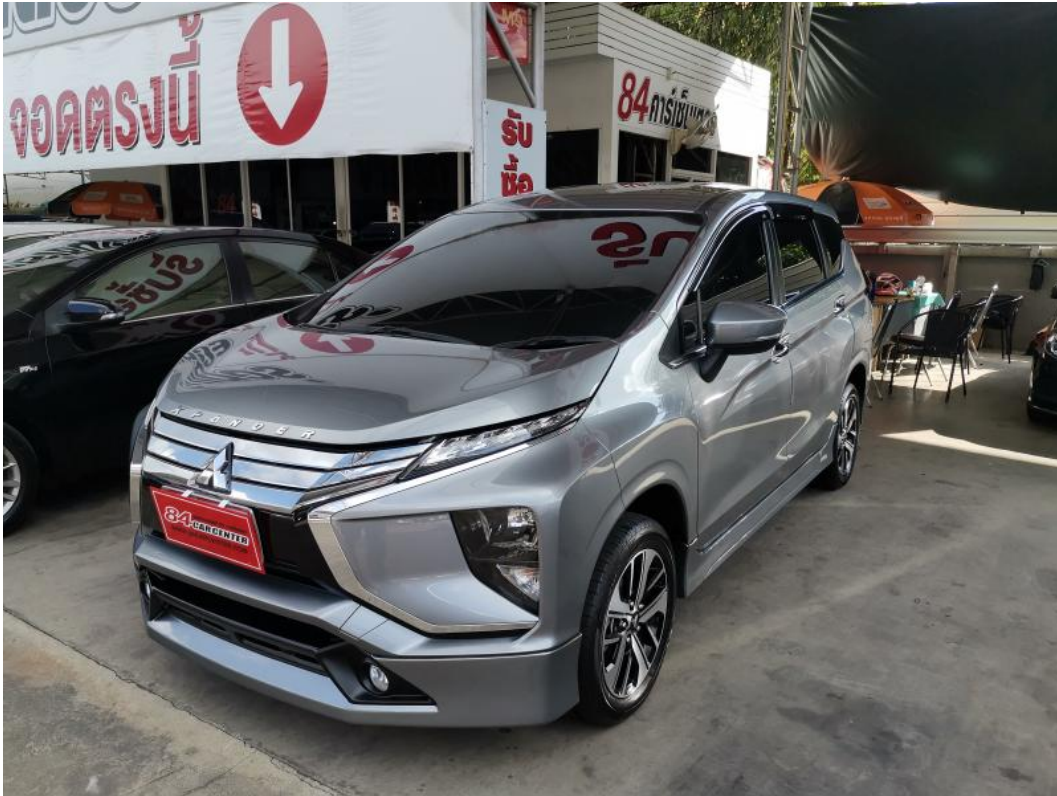
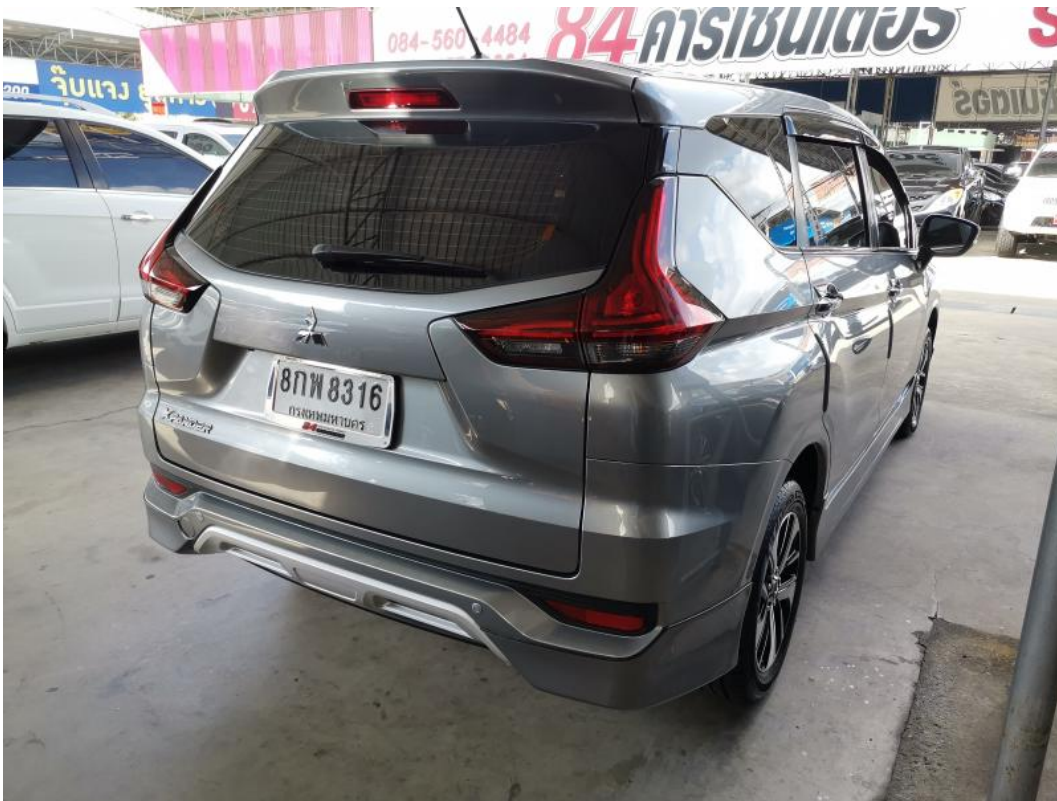
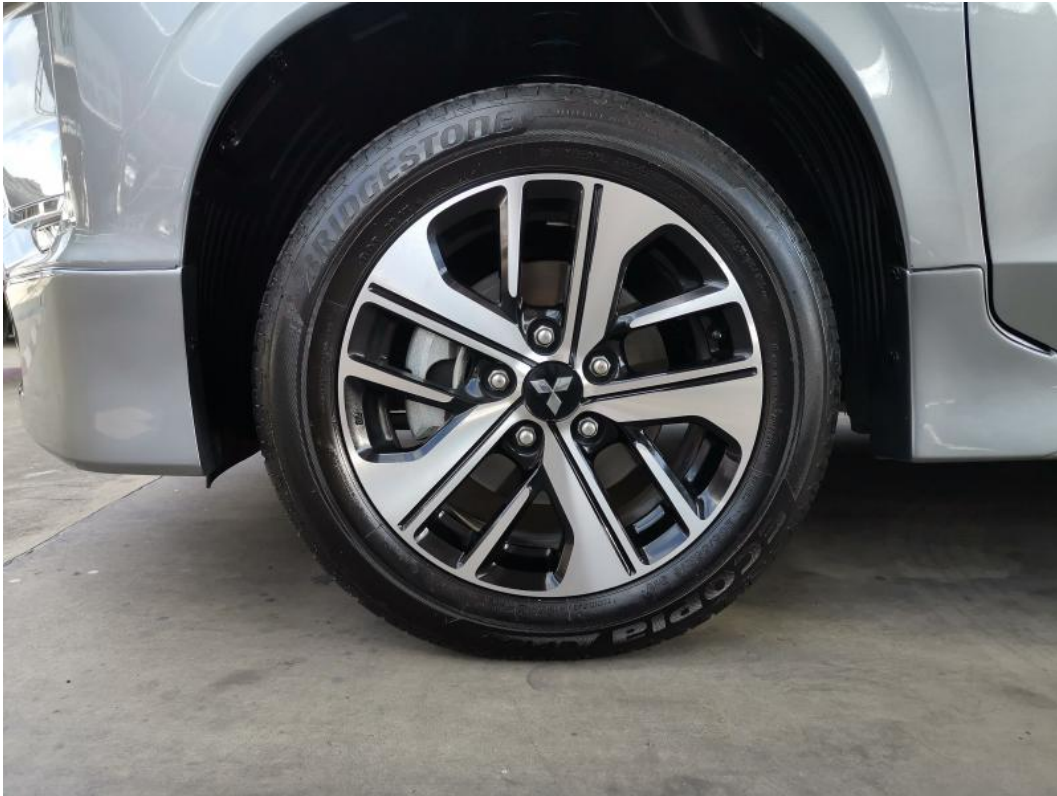
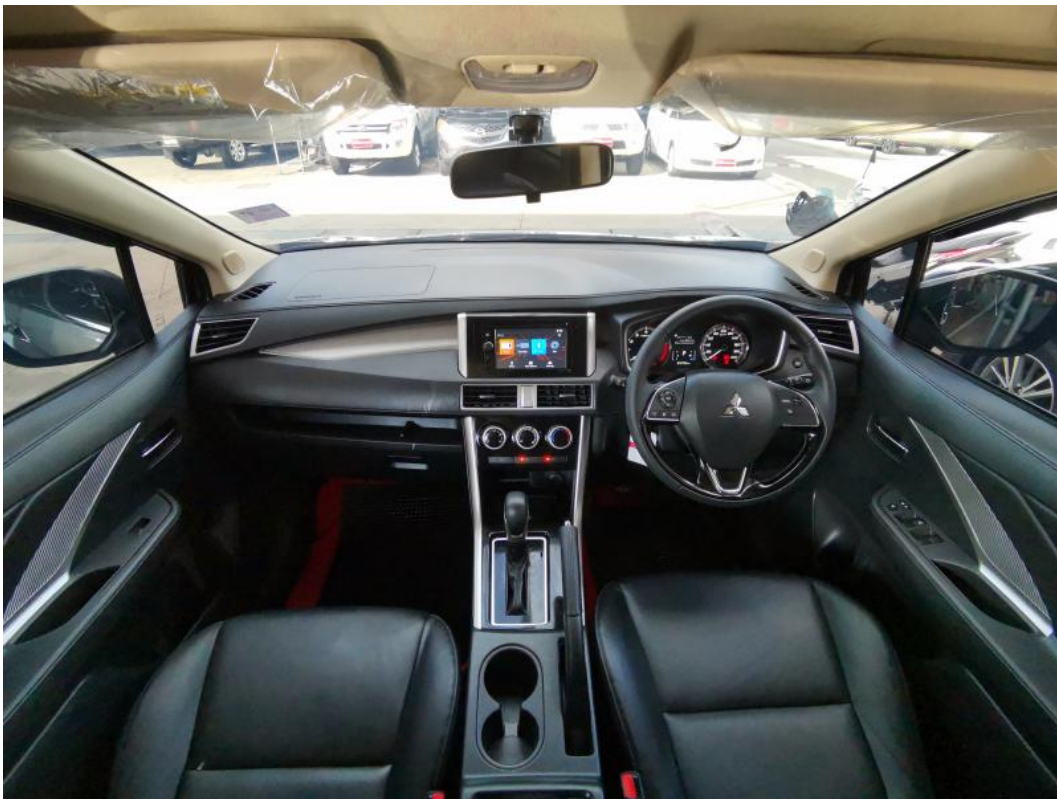
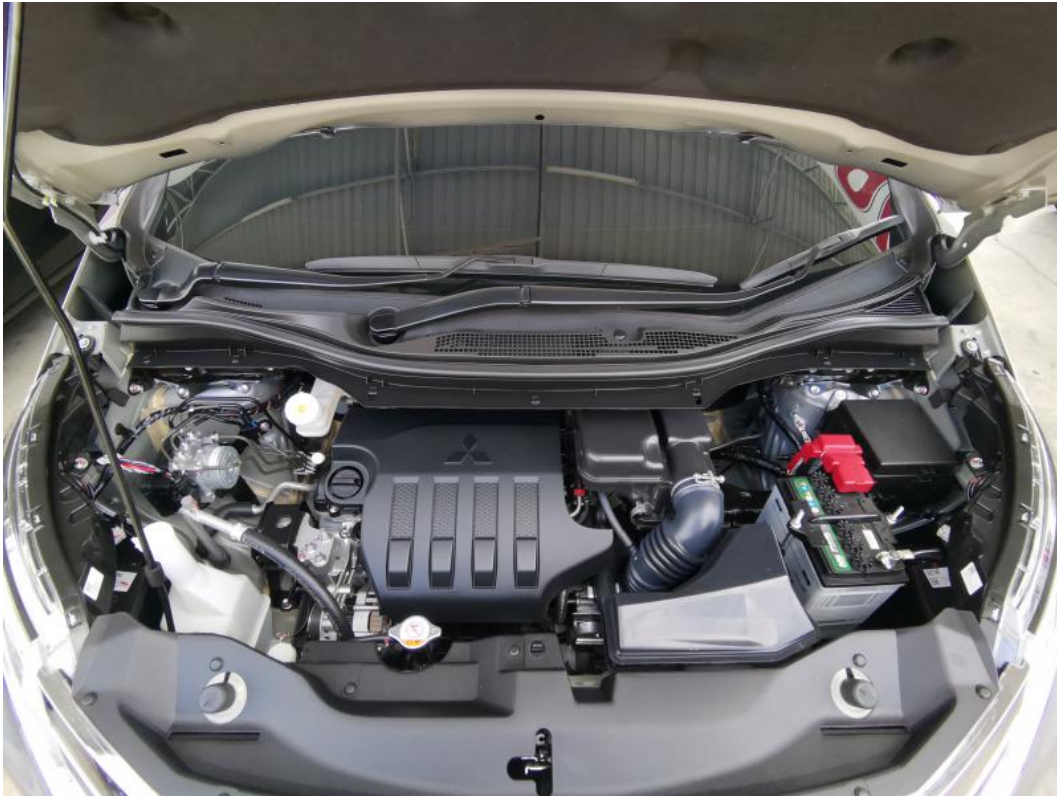
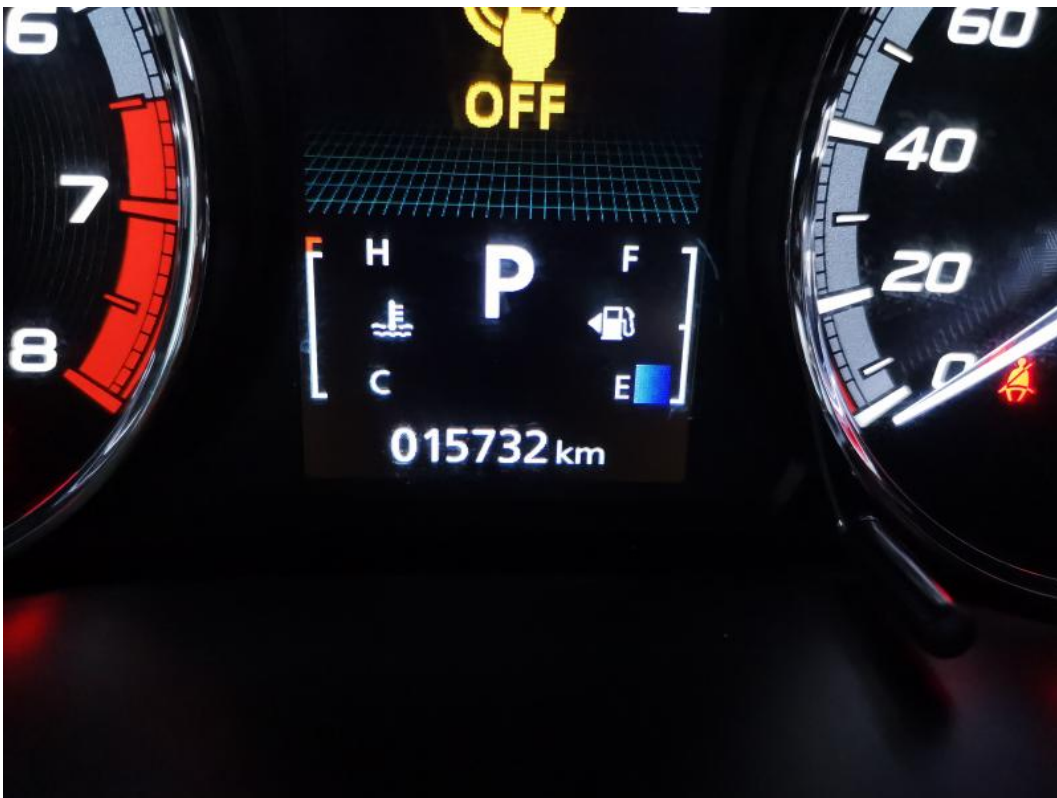
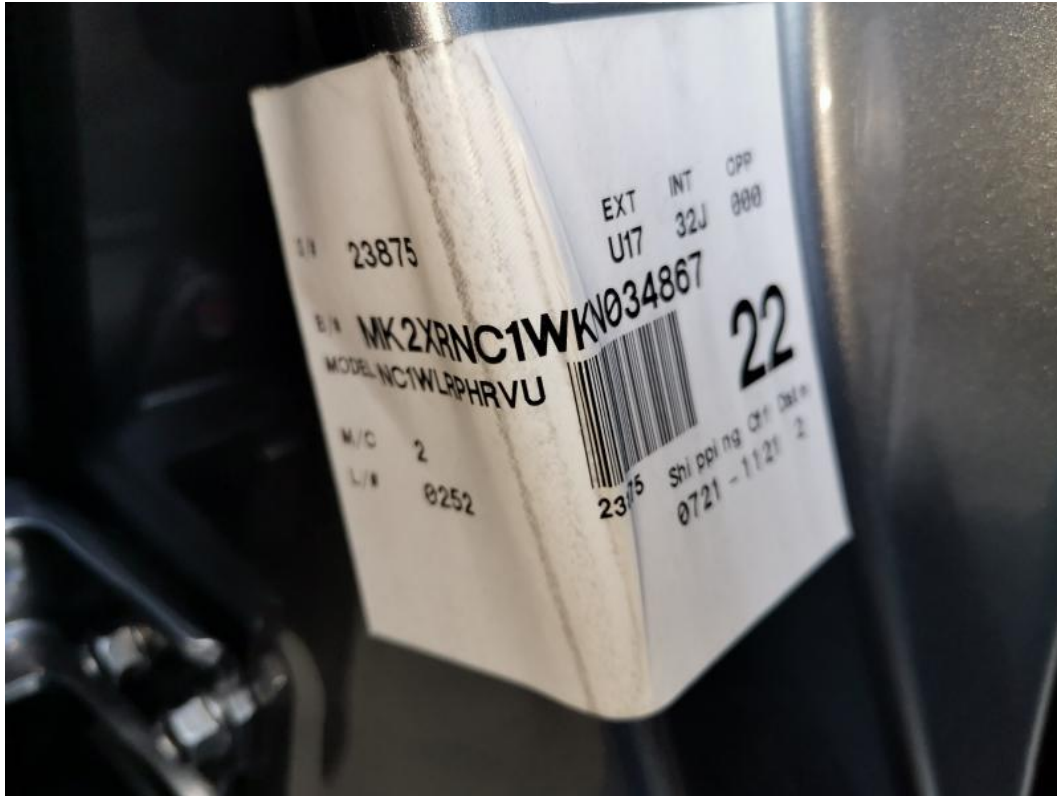
[หน้าต่าง]  
กระจกหน้ารถ หินกระเด็น บางส่วน

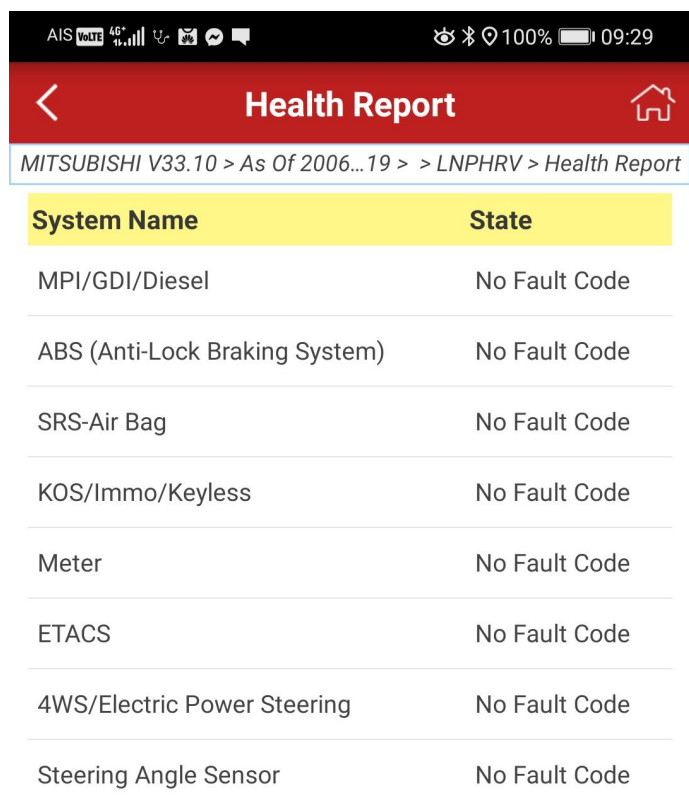
**Health Report**

System Name	State
MPI/GDI/Diesel	No Fault Code
ABS (Anti-Lock Braking System)	No Fault Code
SRS-Air Bag	No Fault Code
KOS/Immo/Keyless	No Fault Code
Meter	No Fault Code
ETACS	No Fault Code
4WS/Electric Power Steering	No Fault Code
Steering Angle Sensor	No Fault Code
