U-Car Grading Report

รุ่น	MERCEDES-BENZ E300 BLUETEC HYBRID		
สี	Grey		
รุ่นปี	2014	เลขไมล์	150,263กม.
แบบ	เลขตัวถัง	WDD2120986L048763	
หมายเหตุ

ภายนอก	★★★★★
ภายใน	★★★★★
โครงสร้าง	สภาพดีเยี่ยม
เครื่องยนต์	สภาพดี
วันที่ตรวจสอบ	2019/4/26
สาขา	Visarn Autocar Co.,Ltd.
ที่อยู่

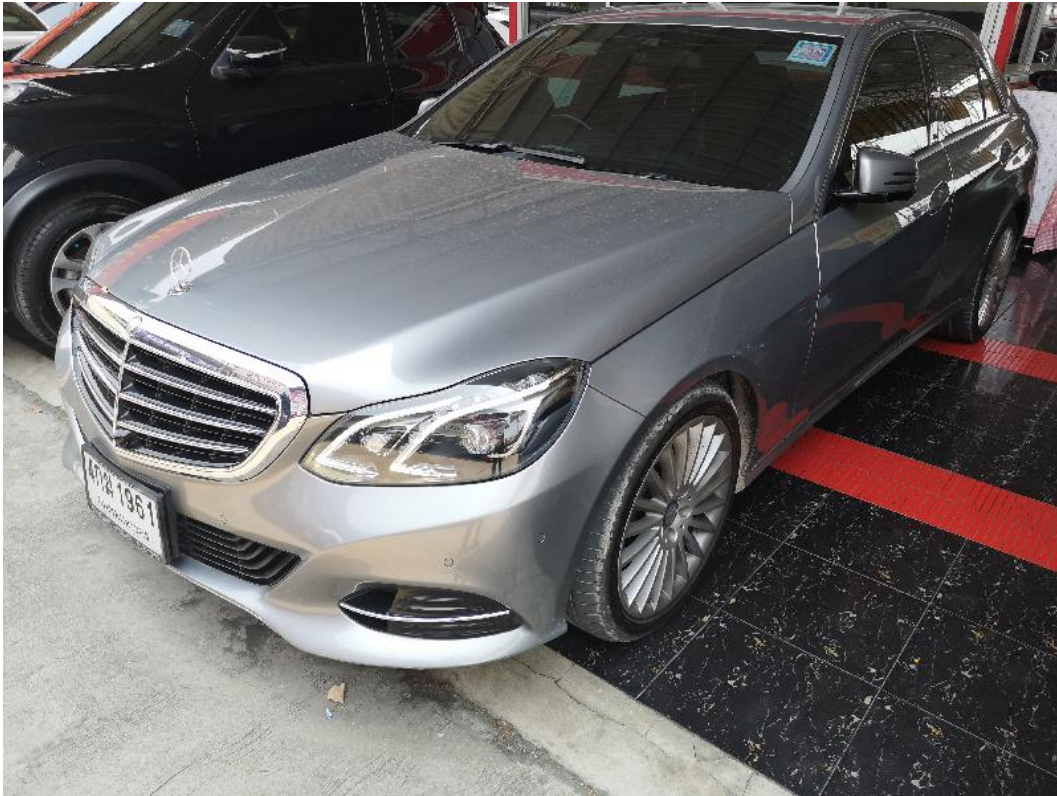
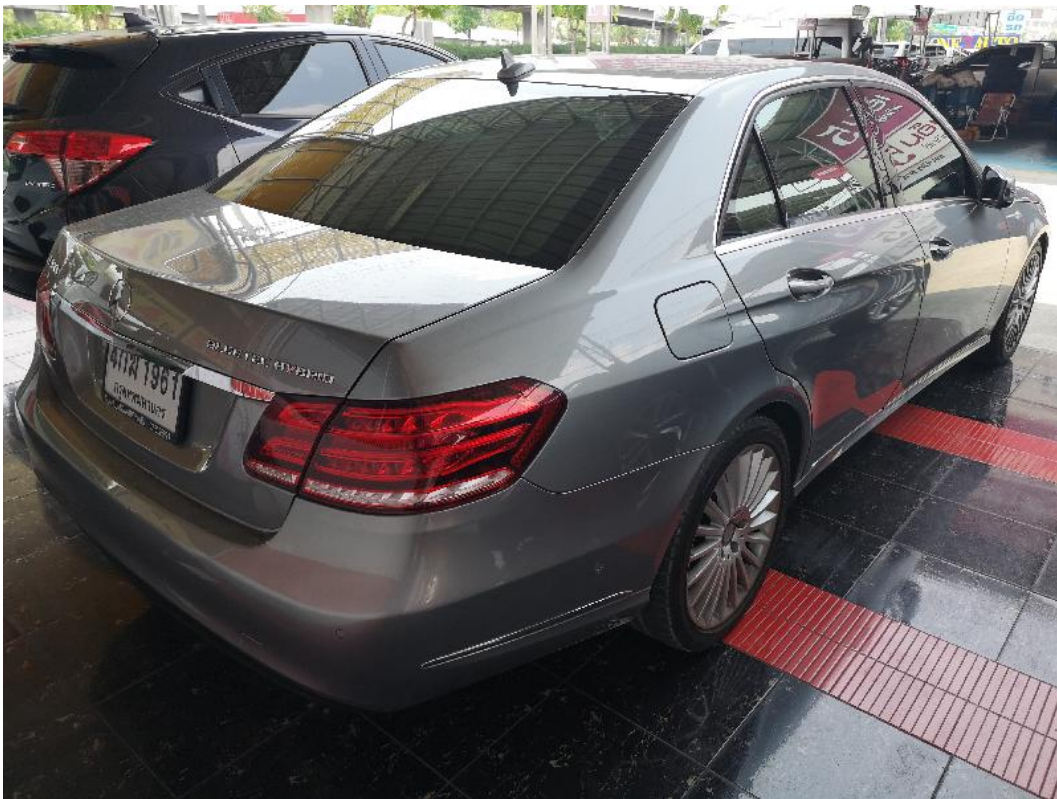
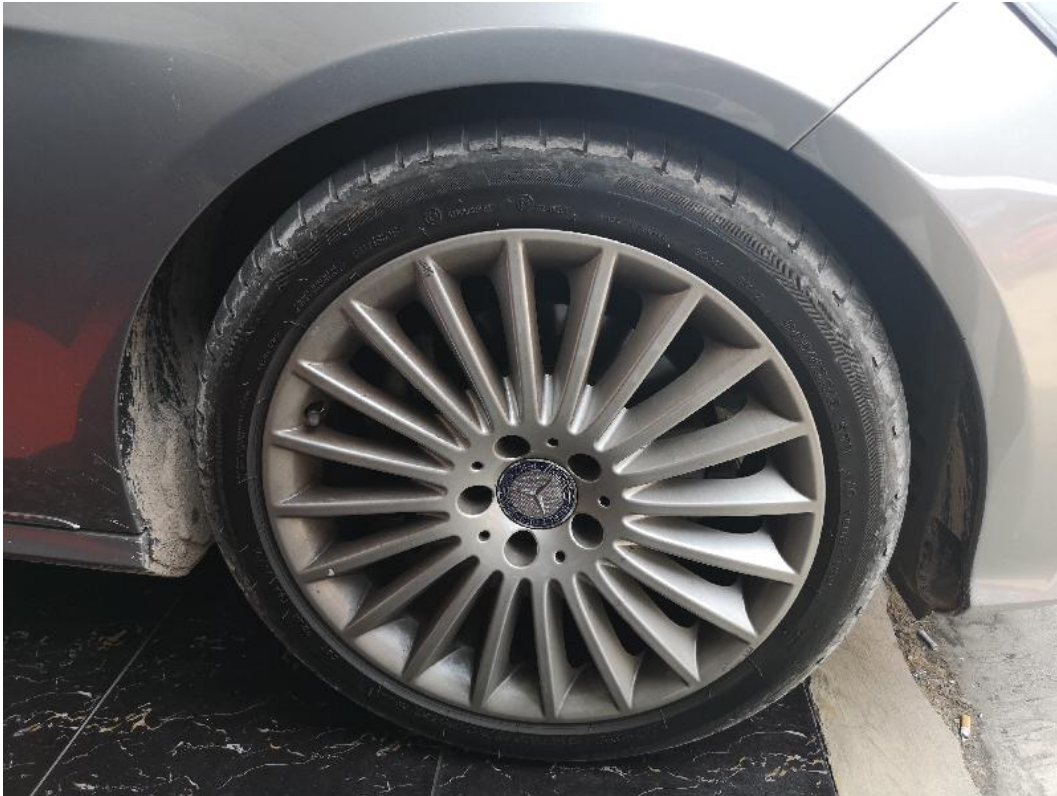
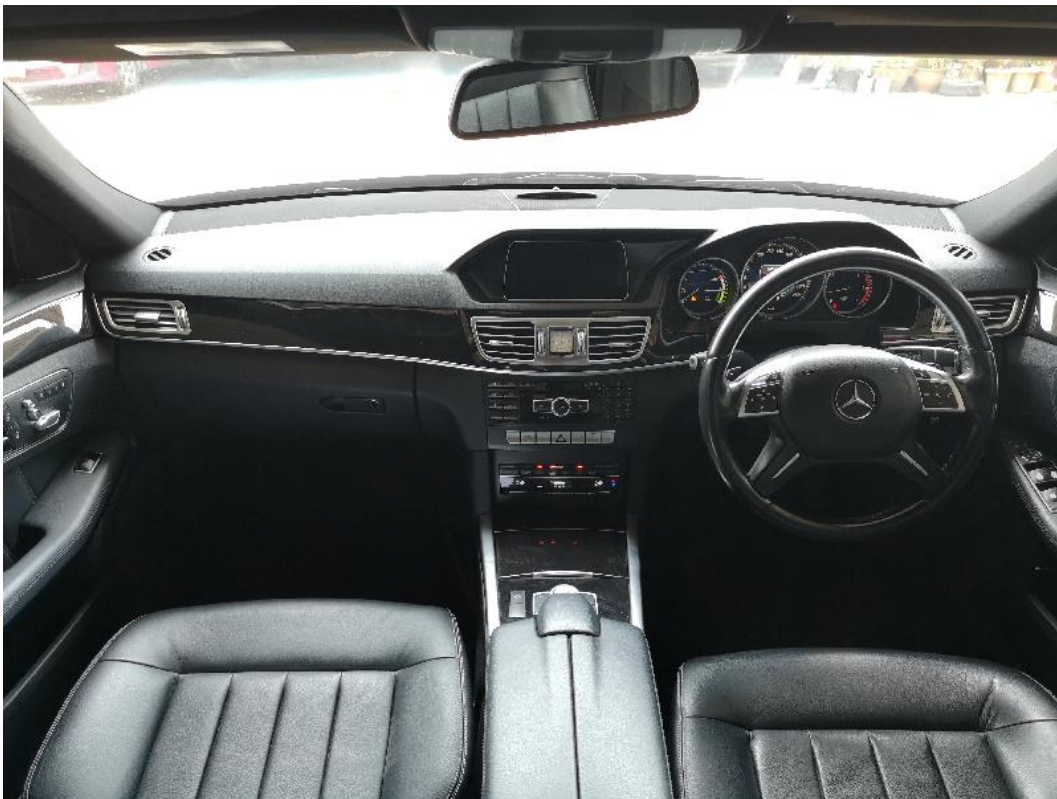
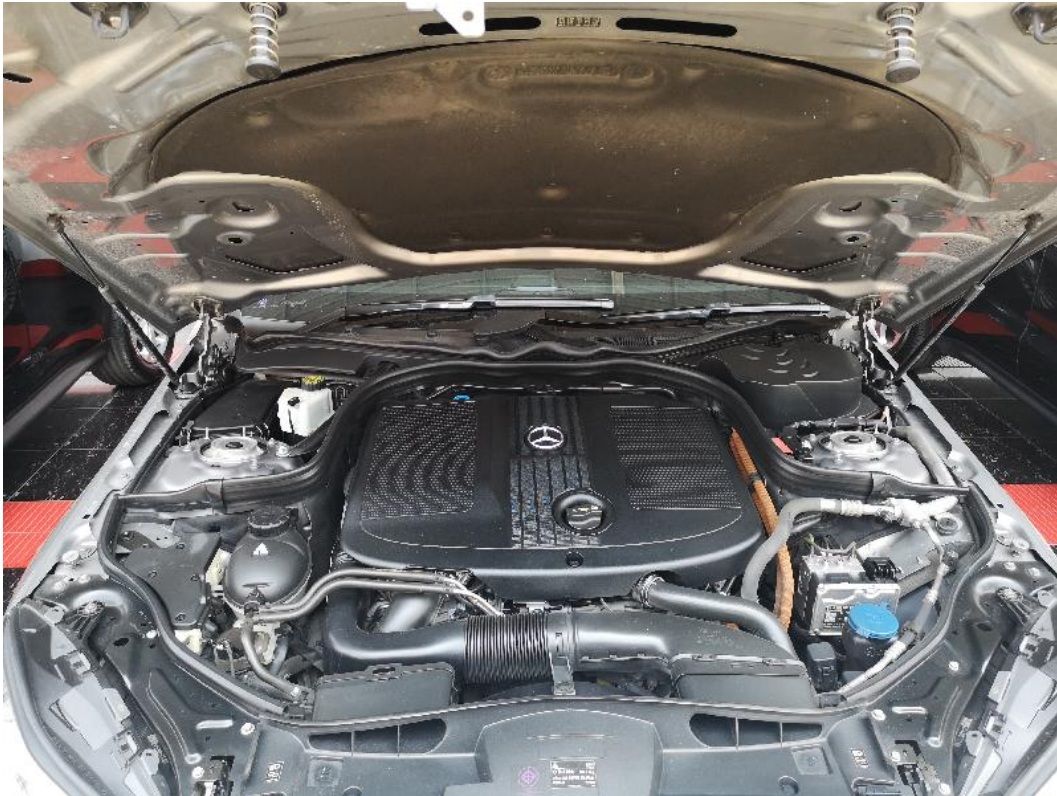
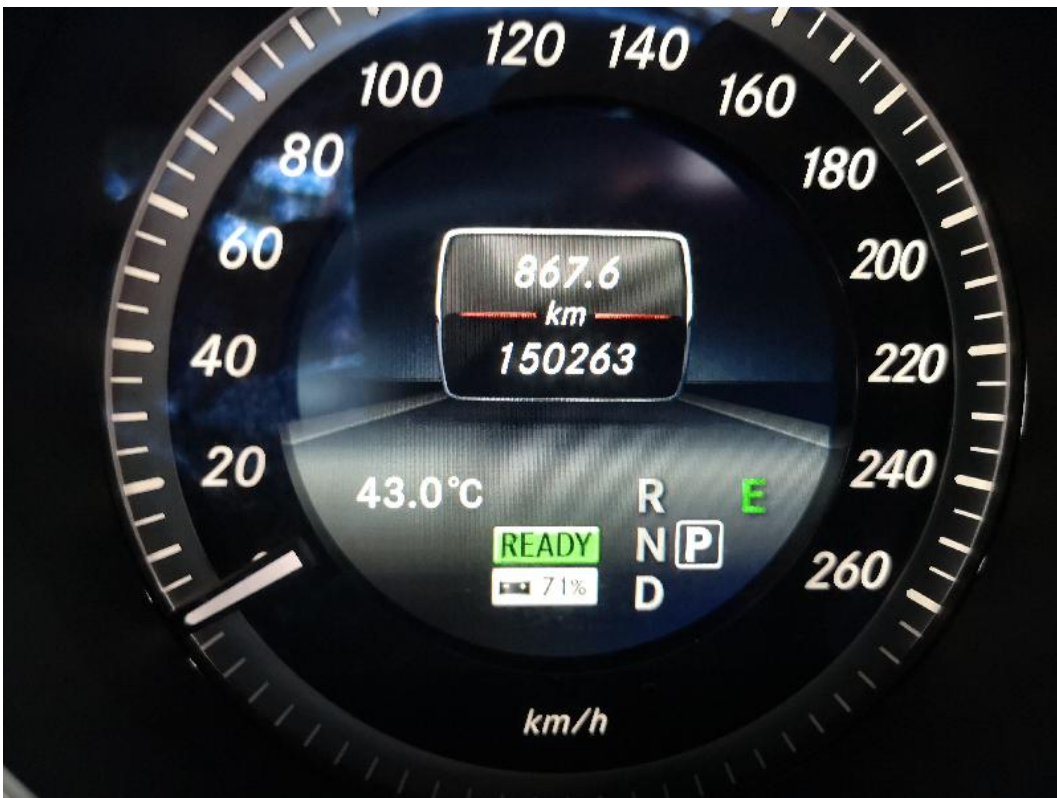
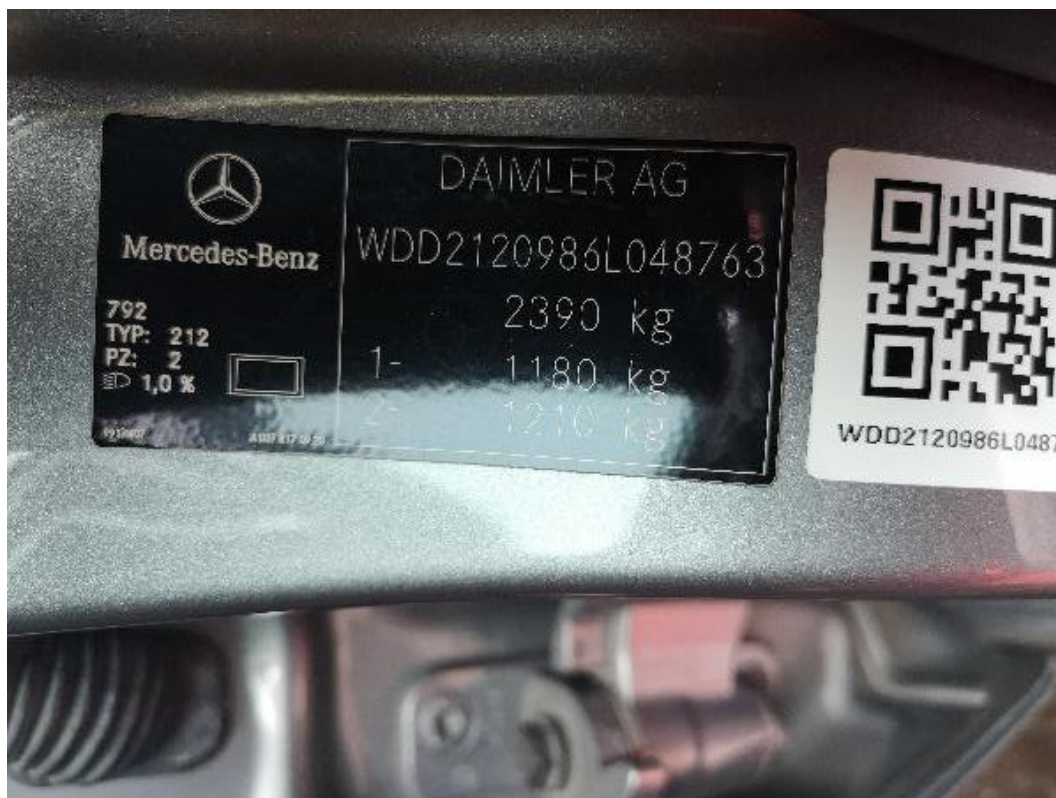
การวินิจฉัย CP 1

System Name	Status
CDI - Motor Electronics	OK
FSCU - Control Unit'Fuel pump'(N118)	OK
SG-EM - Electric Motor Control Unit	OK
TCM - Transmission Control Module	OK
ES - Electronic Power Steering	OK
ESP(R) - Electronic Stability program(N30/4)	Fault 1
BMS - Battery Management System	Fault 1
EZS - Electronic Ignition lock(N73)	OK
SCCM - Steering Column module(N80)	OK
RevETR_LF - Left Front Reversible Emergency	OK

System Name	Status
RevETR_RF - Right Front Reversible Emergency	OK
Tensioning retractor(A76/1)	
Driver-side SAM - Front Signal Acquisition And Actuation module(N10/1)	OK
Rear SAM - Rear Signal Acquisition And Actuation module(N10/2)	OK
SRS - Supplemental Restraint system(N2/10)	OK
XALWA_L - Left Xenon headlamp(E1n1)	OK
XALWA_R - Right Xenon headlamp(E2n1)	OK
CGW[ZGW] - Central gateway(CGW[ZGW])	OK
COU[ZBE] - Audio/COMAND Operating Unit	OK
ZAN - Audio/COMAND displav(A40/8)	OK
