U-Car Grading Report

U-car Grading Report

รุ่น	MITSUBISHI MIRAGE 1.2		
สี	Wine red	หมายเลขทะเบียน (Plate number)	ขข5826
รุ่นปี	2017	เลขไมล์	37,989กม.
แบบ	เลขตัวถัง	MMTXTA03AHH002265

เครื่องยนต์	สภาพดี
วันที่ตรวจสอบ	2019/10/3
สาขา	Kitrunroj Charoenyont(Nakhon Pathom Branch)
ที่อยู่

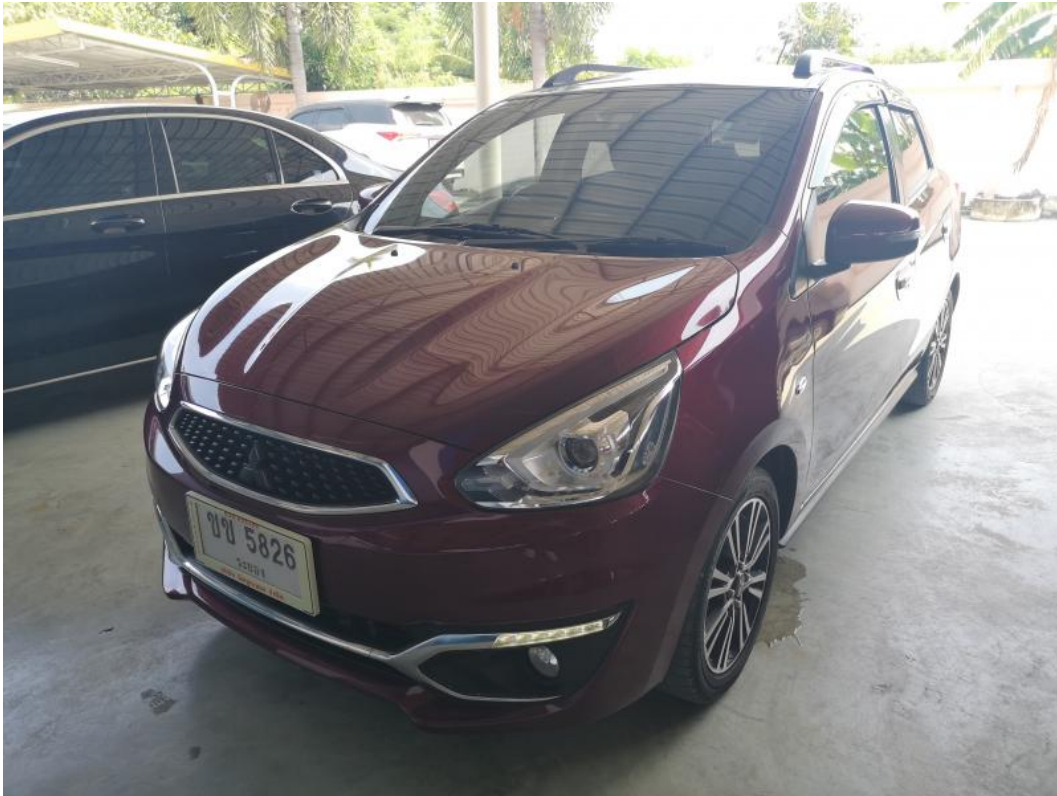
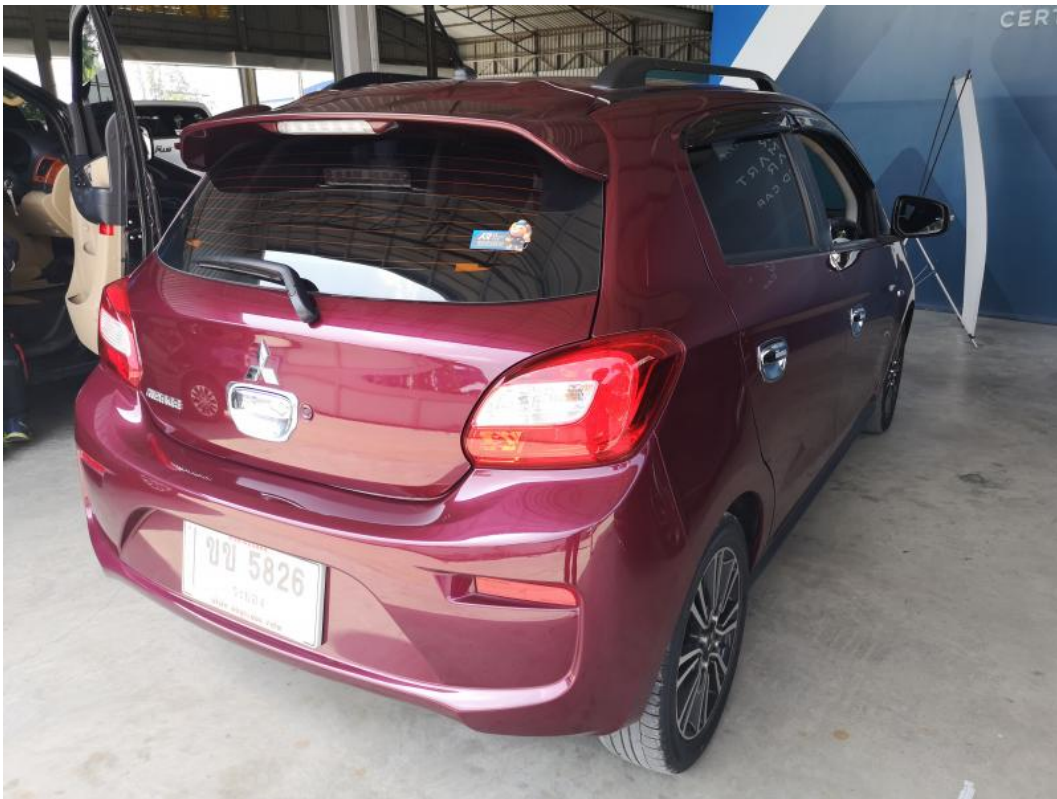
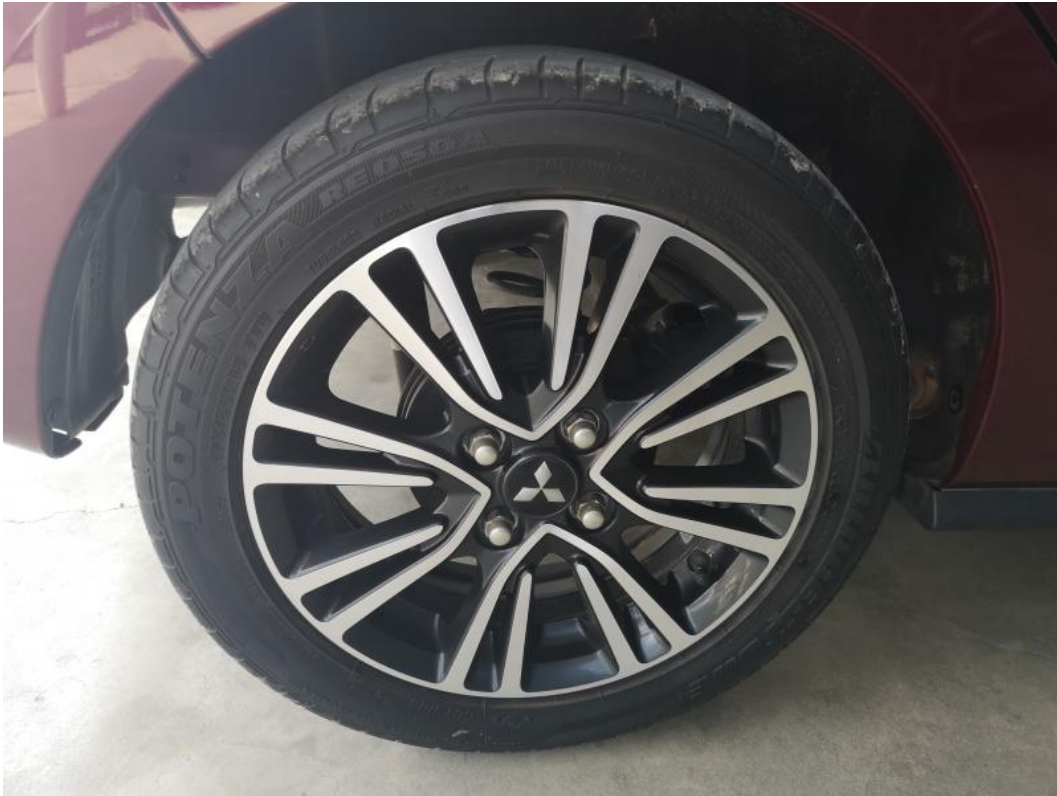
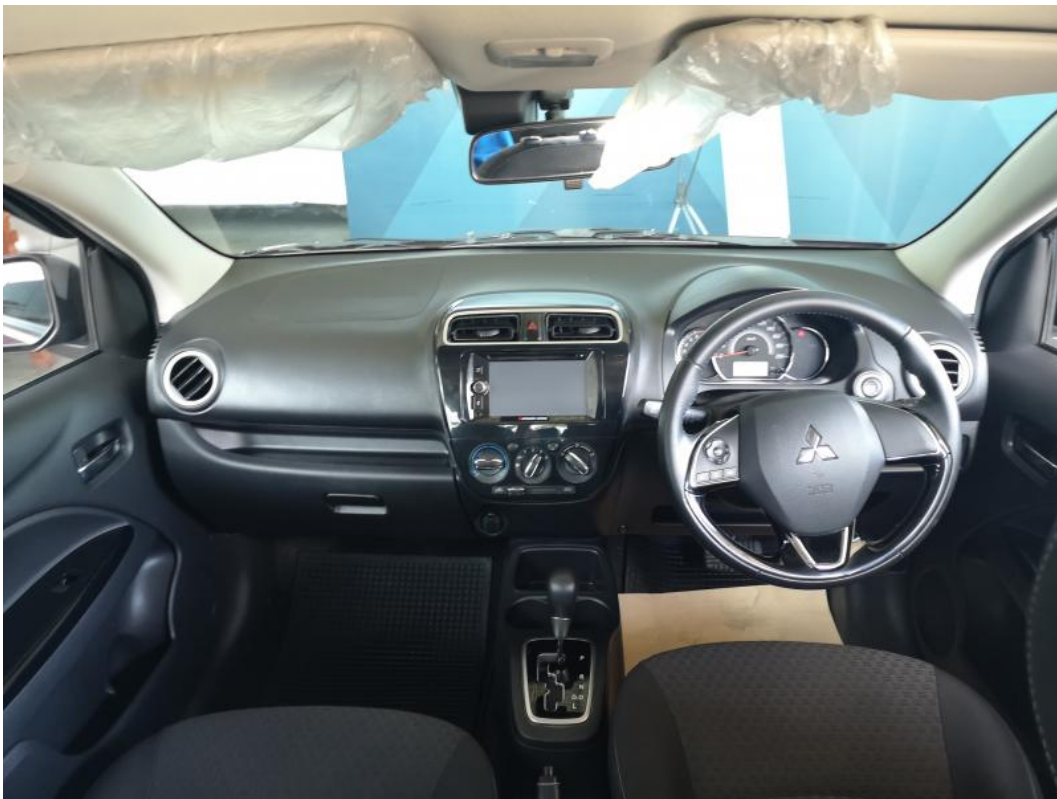
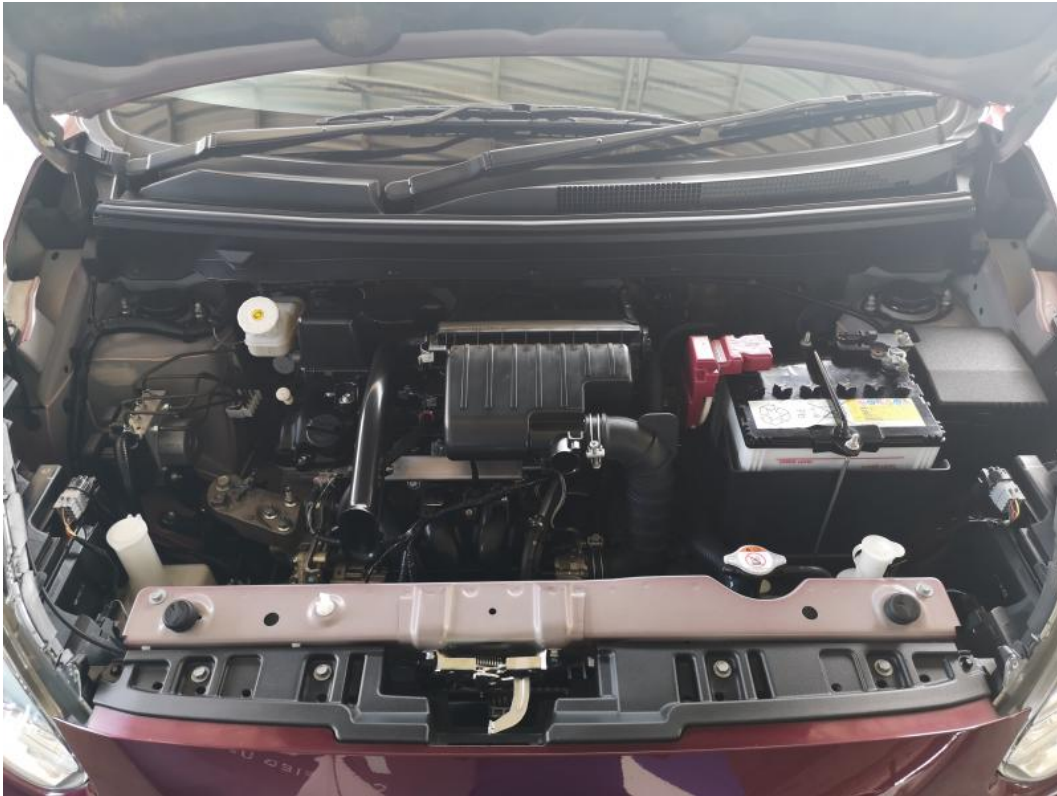
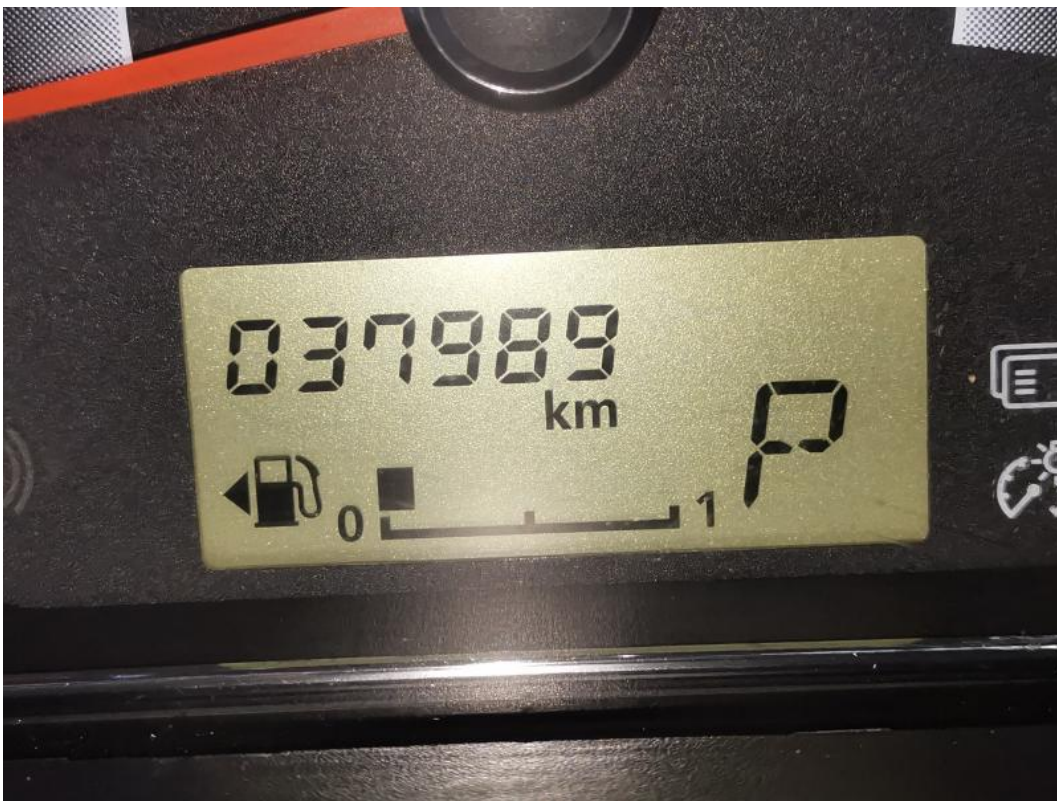
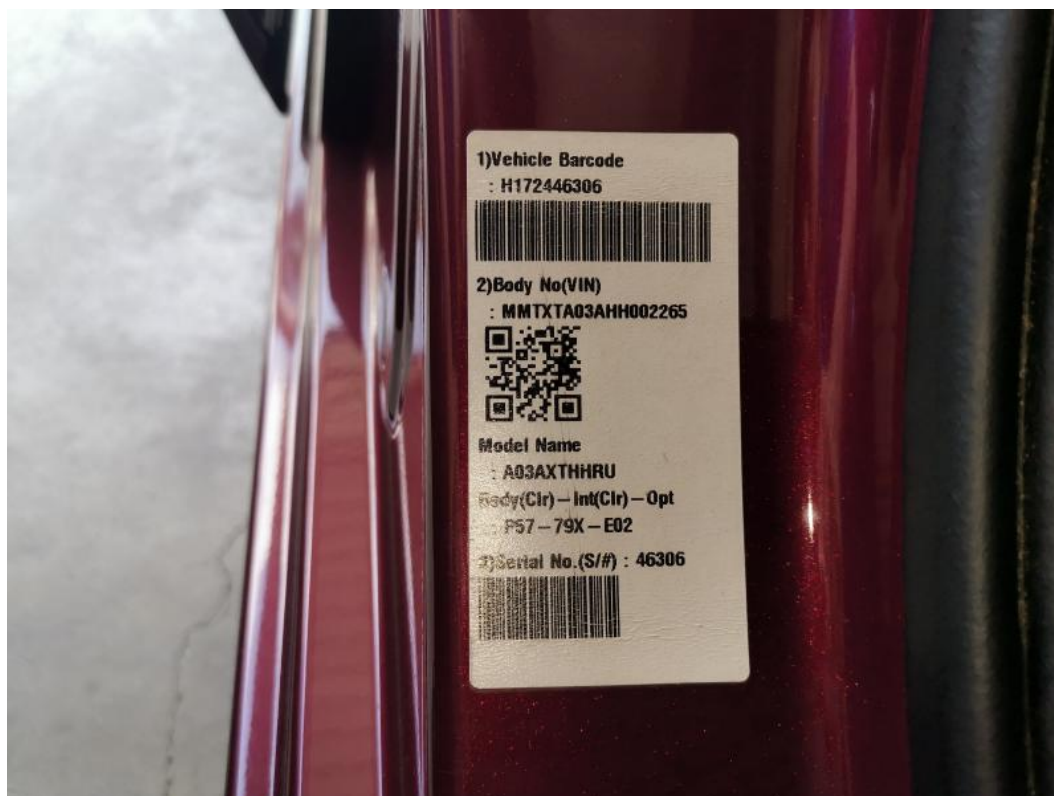
<p>Front left fender</p> <p>★★★★★</p>	<p>Bonnet / hood</p> <p>★★★★★</p>	<p>Front bumper</p> <p>★★★★★</p>	<p>Front right fender</p> <p>★★★★★</p>	<p>[หน้าต่าง] กระจกหน้ารถ หินกระเด็น บางส่วน</p> <p>[ภายใน] Headliner สปปรก M</p>		
<p>Front left tire, alloy wheel, wheel cover ร่องยางระดับ 3</p> <p>★★★★★</p>			<p>Front right tire, alloy wheel, wheel cover ร่องยางระดับ 3</p> <p>★★★★★</p>			
<p>Front left door</p> <p>★★★★★</p>			<p>Front right door</p> <p>★★★★★</p>			
<p>Left side step / side spoiler</p> <p>★★★★★</p>			<p>Right side step / side spoiler</p> <p>★★★★★</p>			
<p>Rear left door</p> <p>★★★★★</p>			<p>Rear right door</p> <p>★★★★★</p>			
<p>Left back tire, alloy wheel, wheel cover ร่องยางระดับ 3</p> <p>★★★★★</p>			<p>Right front tire, alloy wheel, wheel cover ร่องยางระดับ 3</p> <p>★★★★★</p>			
<p>Left back fender</p> <p>★★★★☆</p>			<p>Right back fender</p> <p>★★★★★</p>			
<p>Roof</p> <p>★★★★★</p>			<p>Trunk lid / boot lid</p> <p>★★★★★</p>		<p>Back rear spoiler & under spoiler</p> <p>★★★★★</p>	<p>Back rear bumper</p> <p>★★★★★</p>
