U-Car Grading Report

U-car Grading Report

รุ่น	TOYOTA FORTUNER 2.8		
สี	ขาว	หมายเลขทะเบียน (Plate number)	กน1899
รุ่นปี	2019	เลขไมล์	233,857กม.
แบบ	เลขตัวถัง	MR0HA3FS800063648

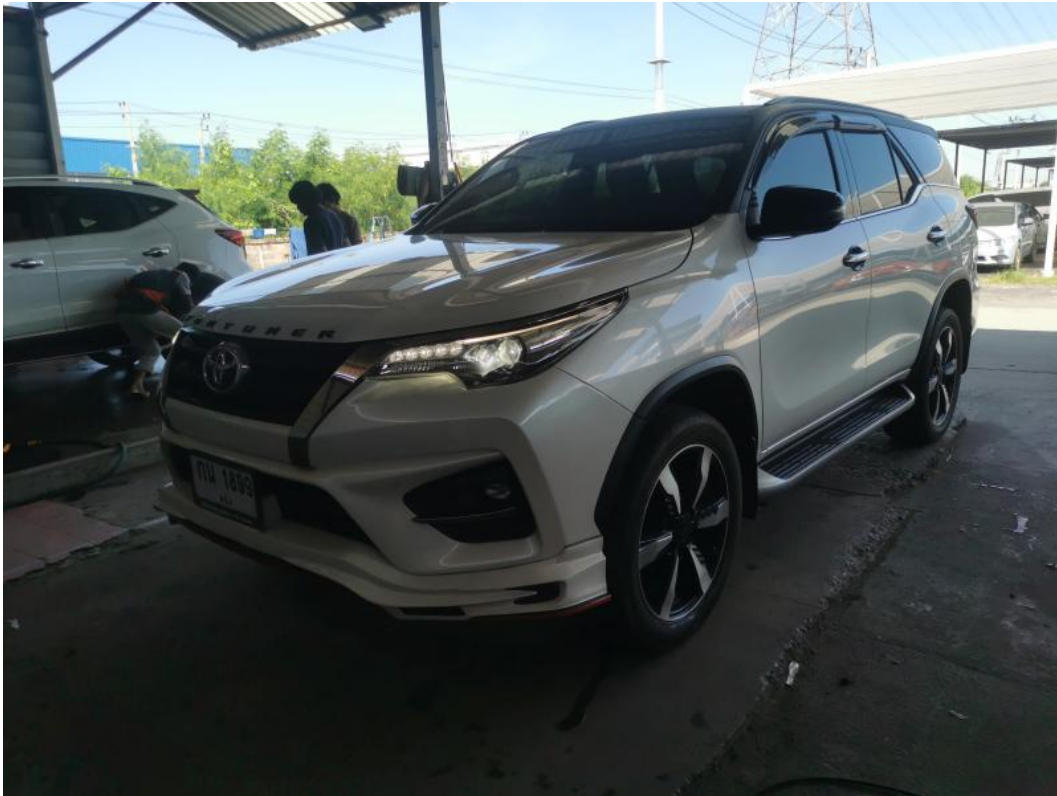
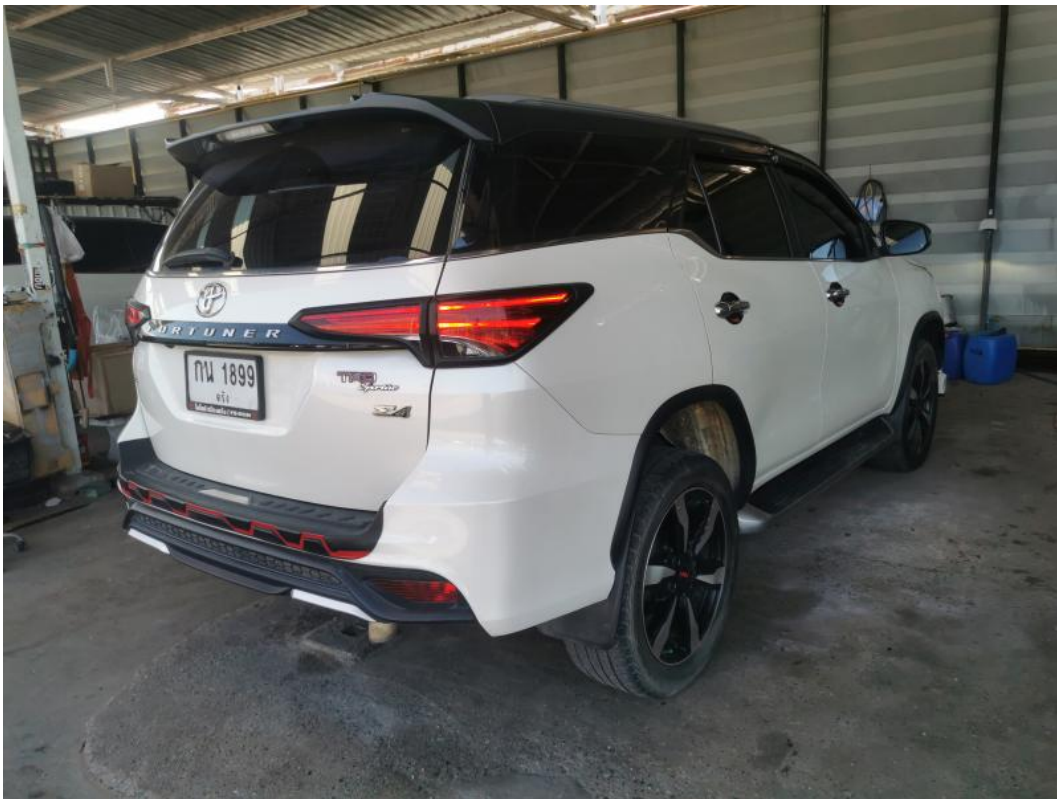
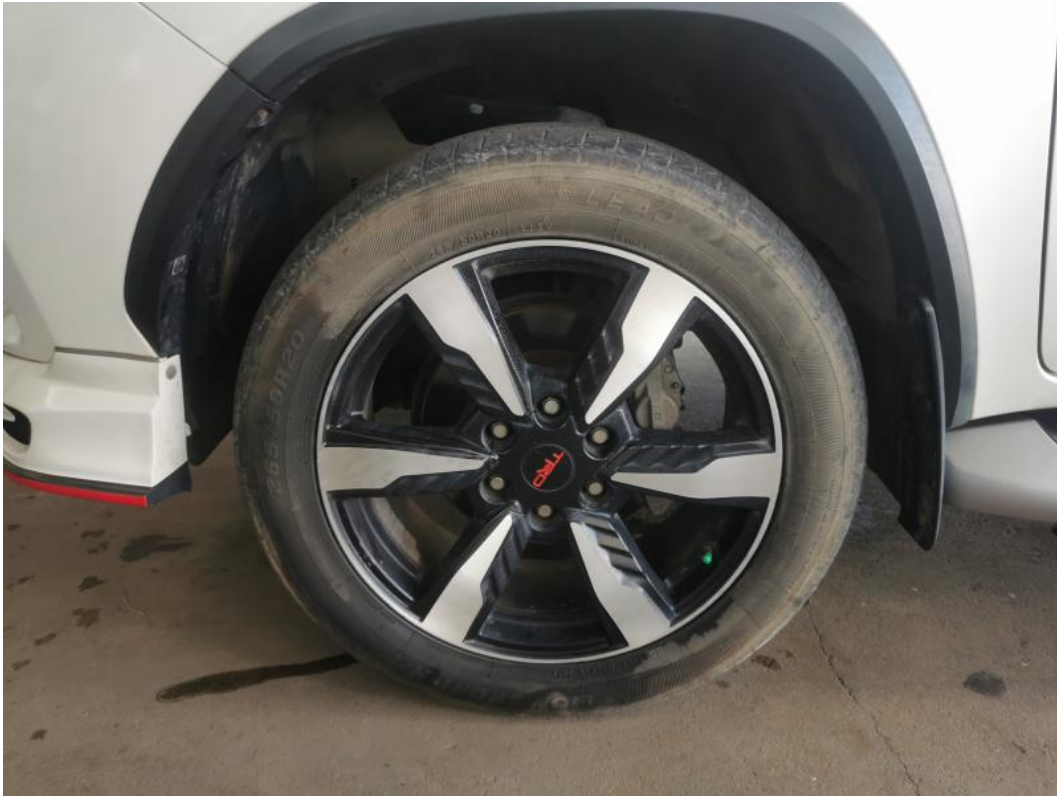
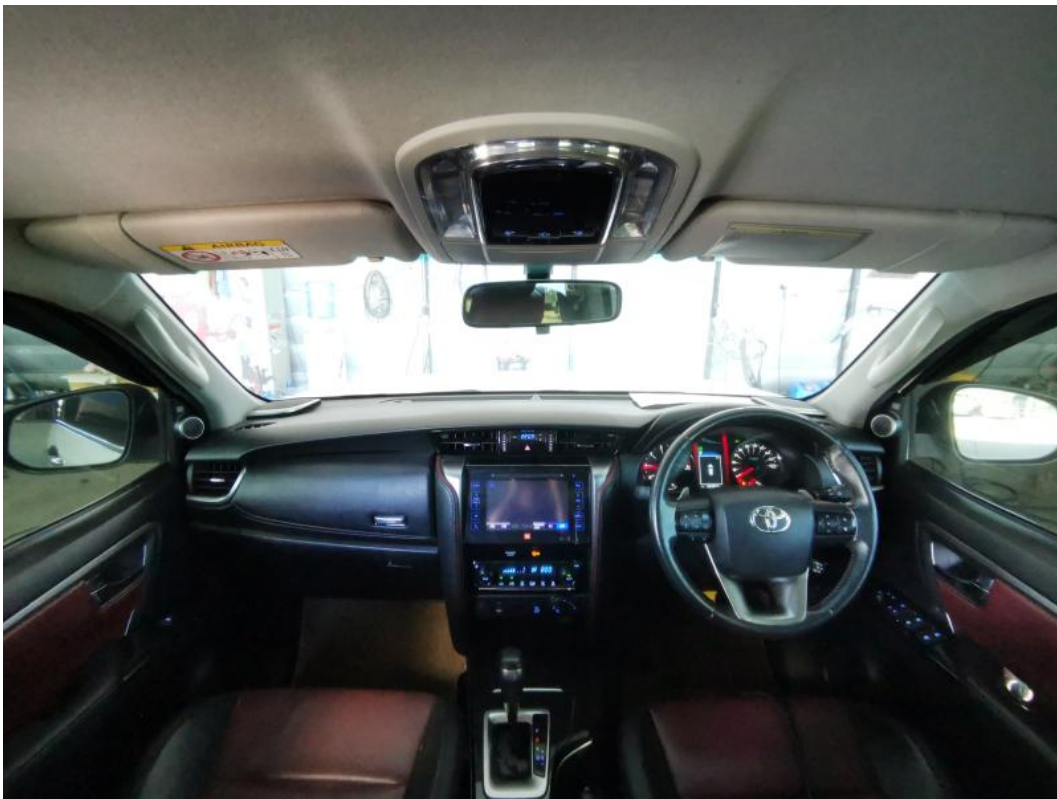
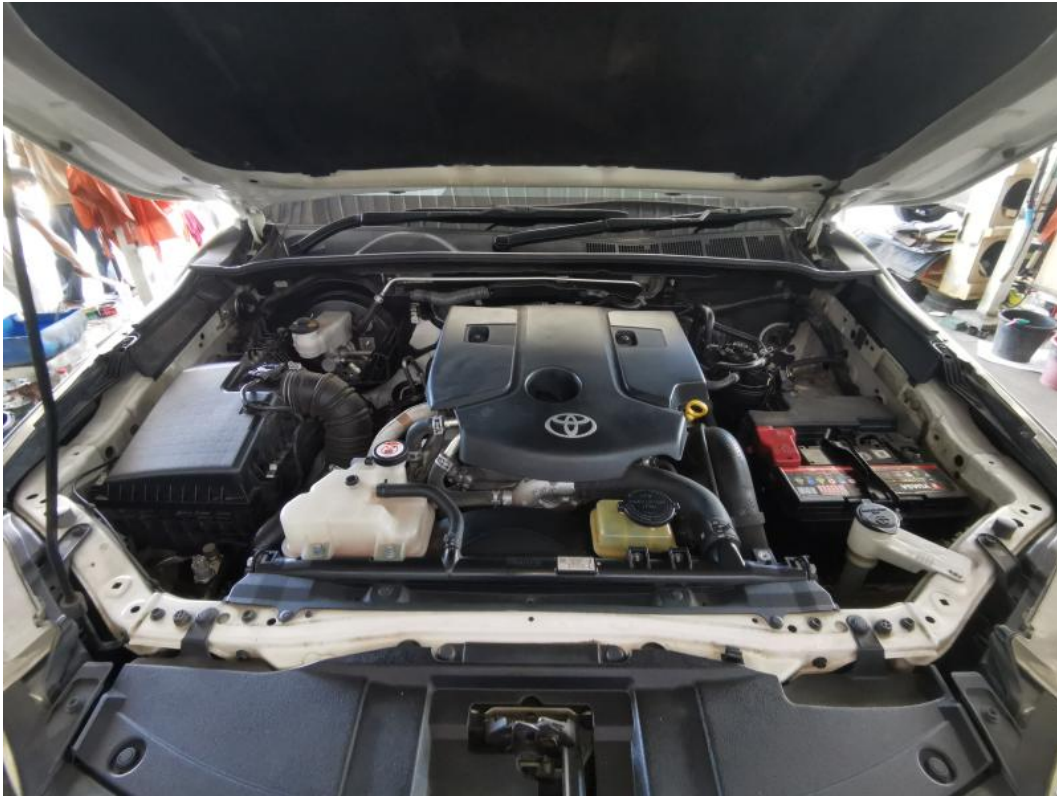
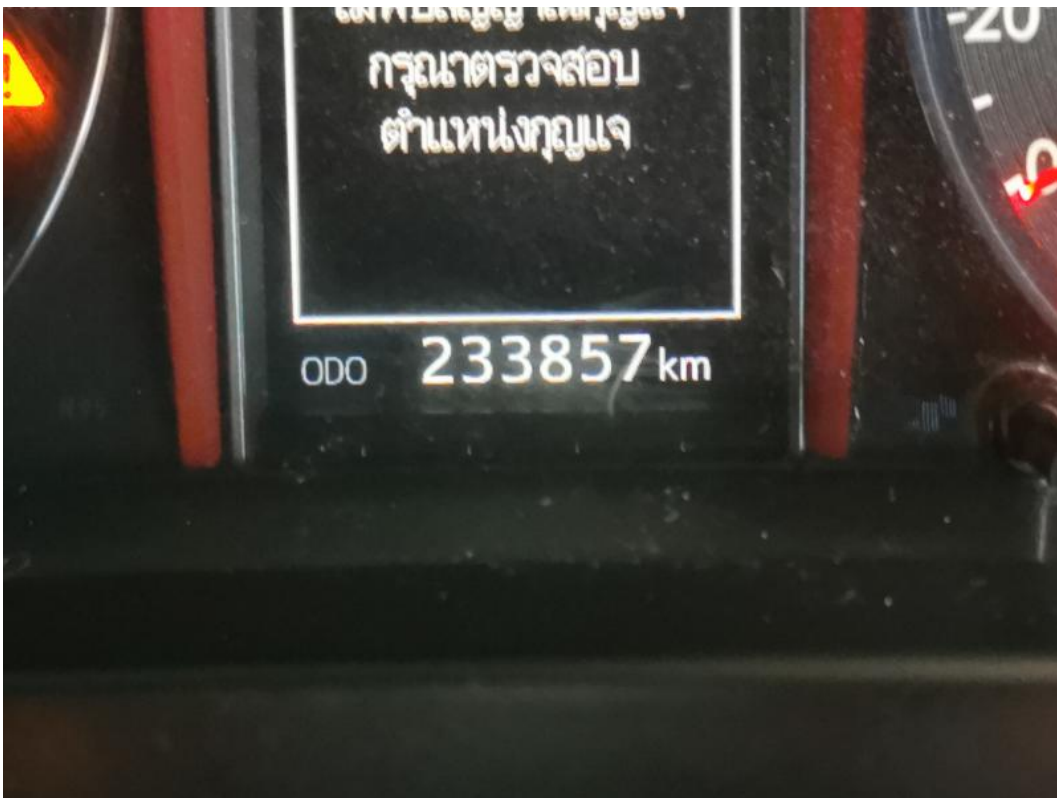
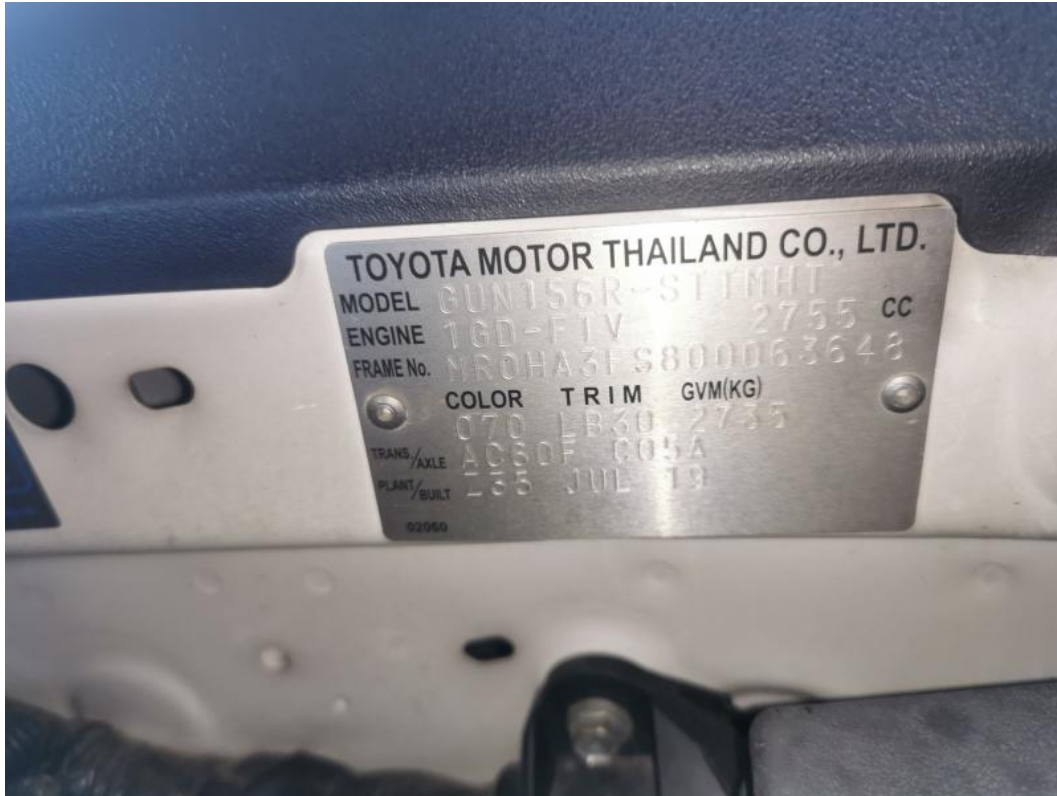
Front left fender ★★★★★	Bonnet / hood ★★★★★	Front bumper ★★★★★	Front right fender ★★★★★
Front left tire, alloy wheel, wheel cover ร่องยางระดับ 3 ★★★★★			Front right tire, alloy wheel, wheel cover ร่องยางระดับ 3 ★★★★★
Front left door ★★★★★			Front right door ★★★★★
Left side step / side spoiler ★★★★★			Right side step / side spoiler ★★★★★
Rear left door ★★★★★			Rear right door ★★★★★
Left back tire, alloy wheel, wheel cover ร่องยางระดับ 3 ★★★★★			Right back tire, alloy wheel, wheel cover ร่องยางระดับ 3 ★★★★★
Left back fender ★★★★☆			Right back fender ★★★★★
Roof ★★★★★	Trunk lid / boot lid ★★★★★	Back rear spoiler & under spoiler ★★★★☆	Back rear bumper ★★★★★

[ภายใน]
หัวเกียร์ รอยย่น/ถลอก มี
ผ้าหลังคา คราบ กลาง

Dashboard ★★★★★	Steering wheel ★★★★★
Front left seat ★★★★★	Front right seat ★★★★☆
Front and back left door trim ★★★★★	Front and back right door trim ★★★★★
Rear seat ★★★★★	Console ★★★★★
	Luggage room ★★★★★

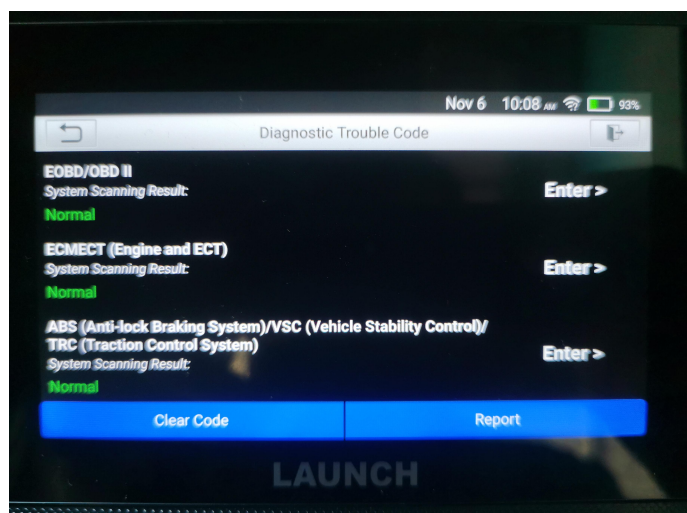
การวินิจฉัย CP 1

การวินิจฉัย CP 2
