# U-Car Grading Report

หนังสือรับรอง โดย GOO INSPECTION

| รุ่น | NISSAN SYLPHY 1.6 | | |

| วันที่ตรวจสอบ | 2021/3/25 |

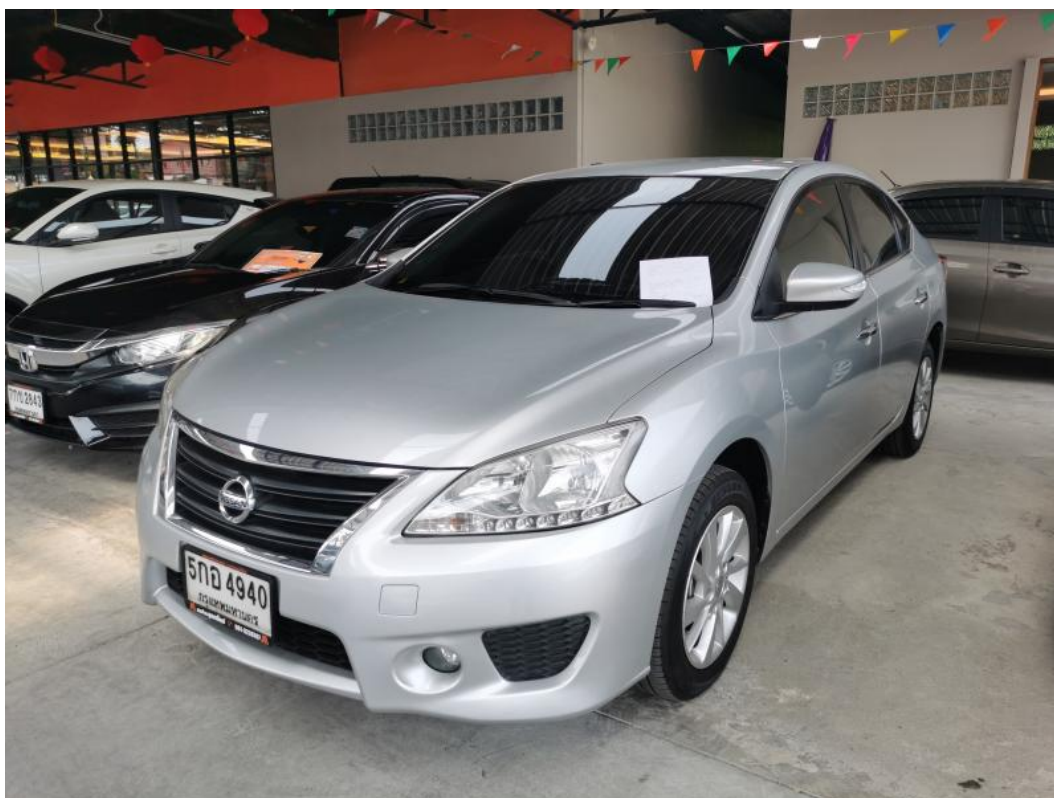
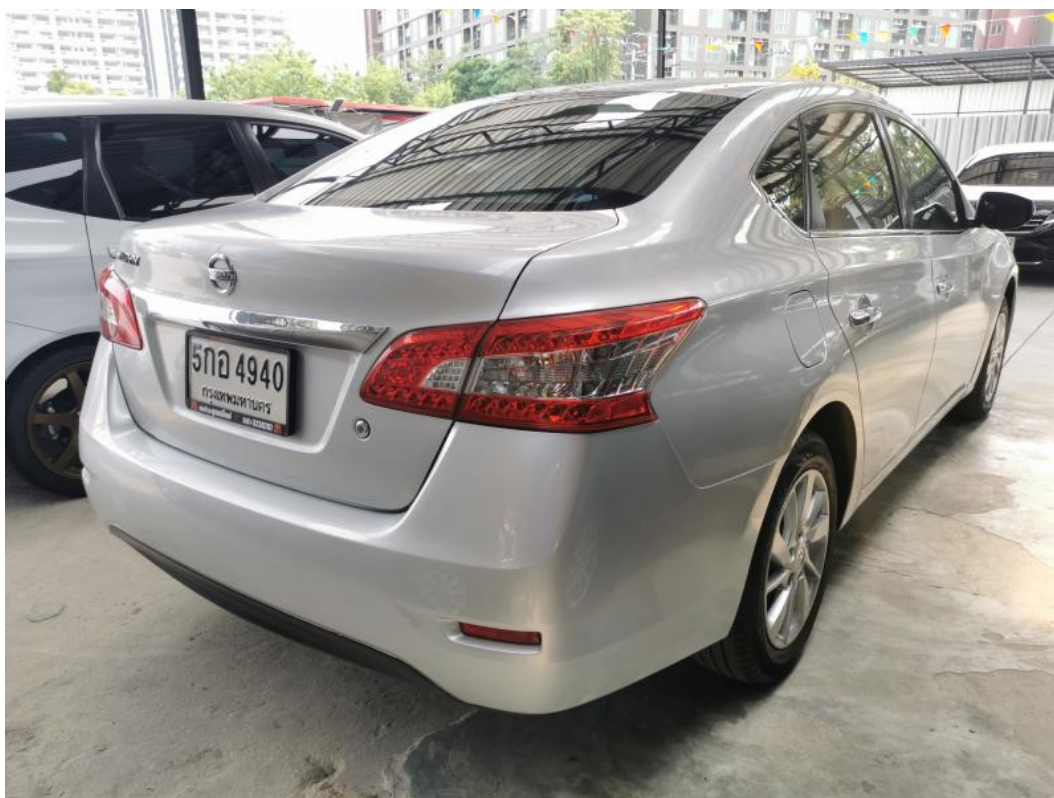
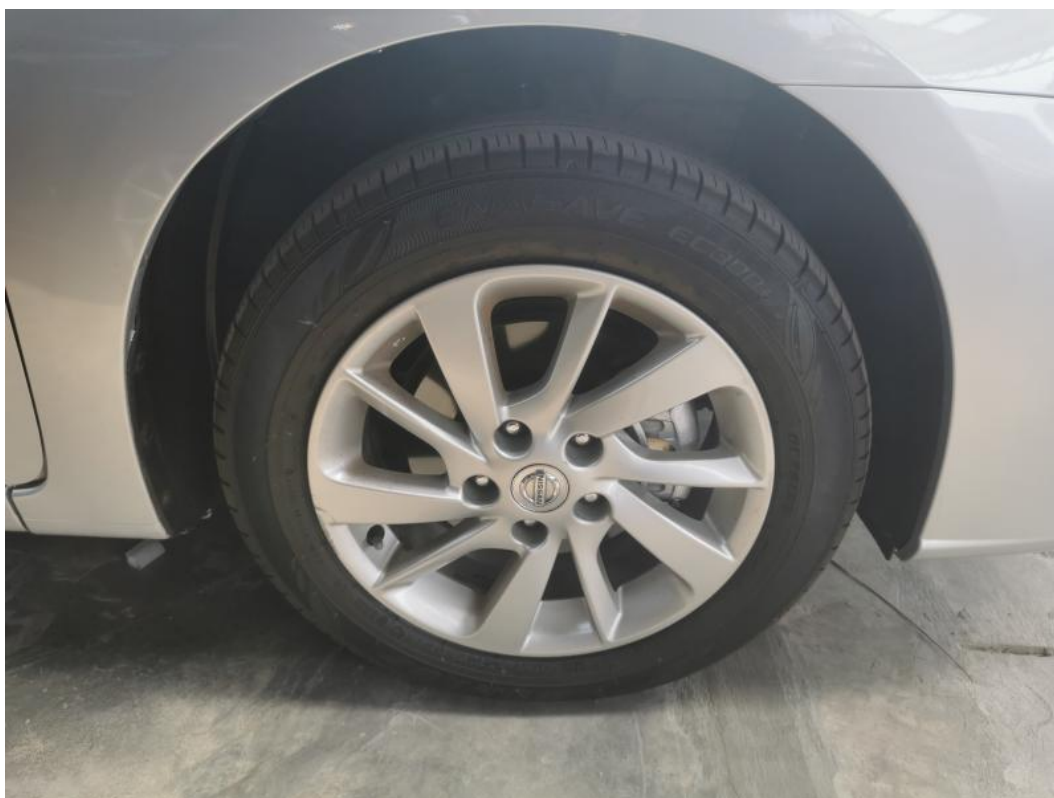
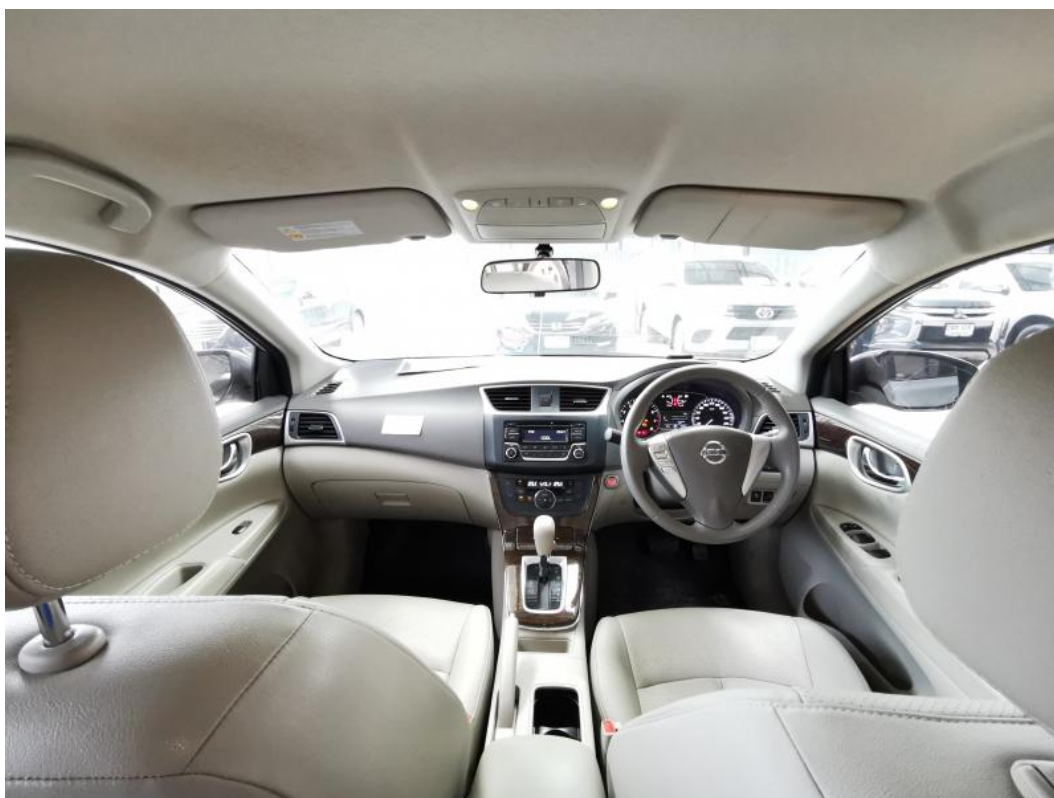
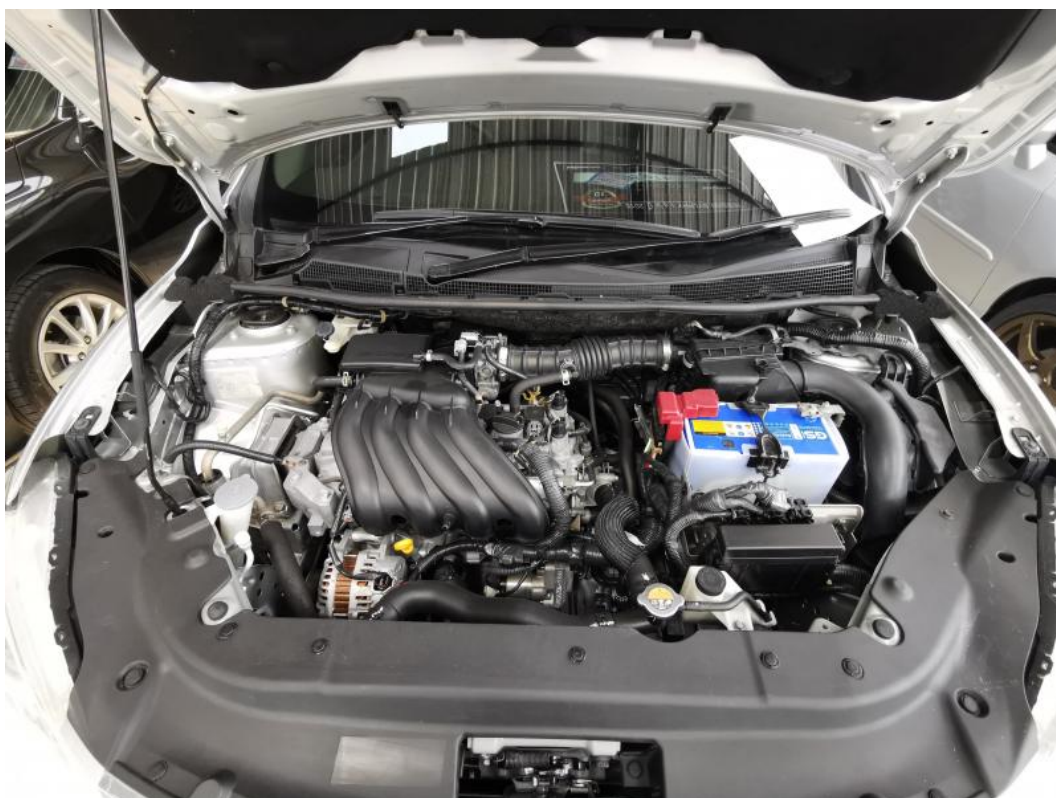
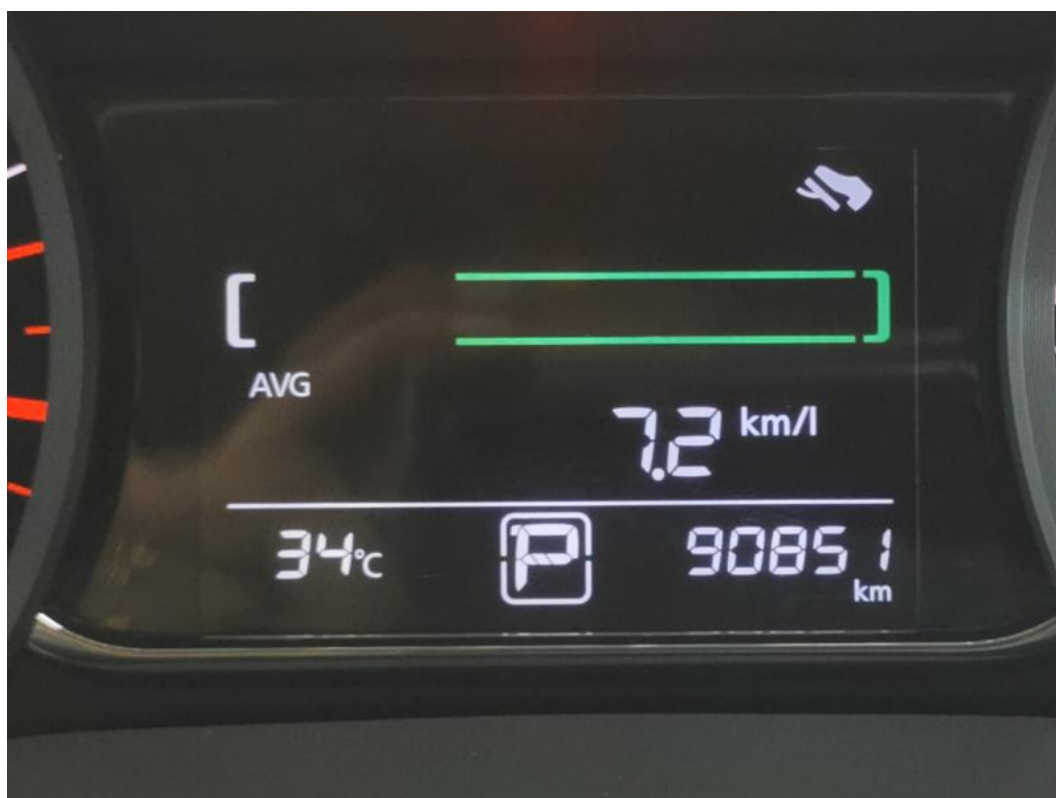
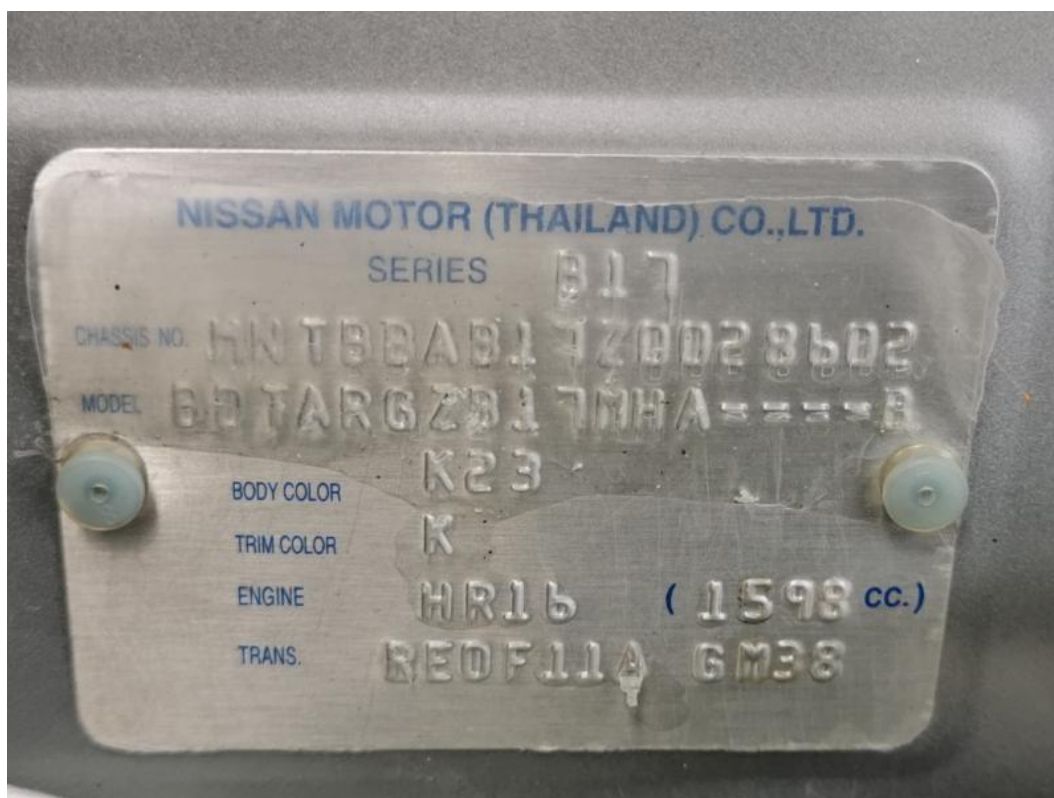
| <div>Front left fender</div> <div>★★★★★</div> <div>Front left tire, alloy wheel, wheel cover</div> <div>★★★★★</div> <div>Front left door</div> <div>★★★★★</div> <div>Left side step / side spoiler</div> <div>★★★★★</div> <div>Rear left door</div> <div>★★★★★</div> <div>Left back tire, alloy wheel, wheel cover</div> <div>★★★★★</div> <div>Left back fender</div> <div>★★★★★</div> <div>Roof</div> <div>★★★★★</div> | <div>Bonnet / hood</div> <div>★★★★★</div> <div>Front bumper</div> <div>★★★★★</div> <div>Trunk lid / boot lid</div> <div>★★★★★</div> <div>Back rear spoiler &amp; under spoiler</div> <div>★★★★★</div> | <div>Front right fender</div> <div>★★★★★</div> <div>Front right tire, alloy wheel, wheel cover</div> <div>★★★★★</div> <div>Front right door</div> <div>★★★★★</div> <div>Right side step / side spoiler</div> <div>★★★★★</div> <div>Rear right door</div> <div>★★★★★</div> <div>Right back tire, alloy wheel, wheel cover</div> <div>★★★★★</div> <div>Right back fender</div> <div>★★★★★</div> <div>Back rear bumper</div> <div>★★★★★</div> | <div>[หน้าต่าง]</div> <div>กระจกหน้ารถ หินกระเด็น บางส่วน</div> <div>[ภายใน]</div> <div>การขับซี รอยย่น,รอยขีดข่วน มี</div> <div>ตกแต่งอื่นๆ รอยขีดข่วน บางส่วน</div> |
| <div>Dashboard</div> <div>★★★★★</div> <div>Front left seat</div> <div>★★★★★</div> <div>Front and back left door trim</div> <div>★★★★★</div> <div>Rear seat</div> <div>★★★★★</div> | <div>Steering wheel</div> <div>★★★★★</div> <div>Front right seat</div> <div>★★★★☆</div> <div>Front and back right door trim</div> <div>★★★★★</div> <div>Console</div> <div>★★★★★</div> <div>Luggage room</div> <div>★★★★★</div> | <div>QR สำหรับรายงานการวินิจฉัย CP</div> <div> </div> <div><a href="http://npo-jaaa.or.jp/en/download/">http://npo-jaaa.or.jp/en/download/</a></div> | |
