U-Car Grading Report

U-car Grading Report

รุ่น	TOYOTA YARIS ATIV S		
สี	Black		
รุ่นปี	2017	เลขไมล์	16,637กม.
แบบ	เลขตัวถัง	MR2B33F3401183649

ภายนอก	★★★★★
ภายใน	★★★★★
โครงสร้าง	สภาพดีเยี่ยม
เครื่องยนต์	สภาพดี
วันที่ตรวจสอบ	2019/2/21
สาขา	THE EXCLUSIVE MOTORS
ที่อยู่

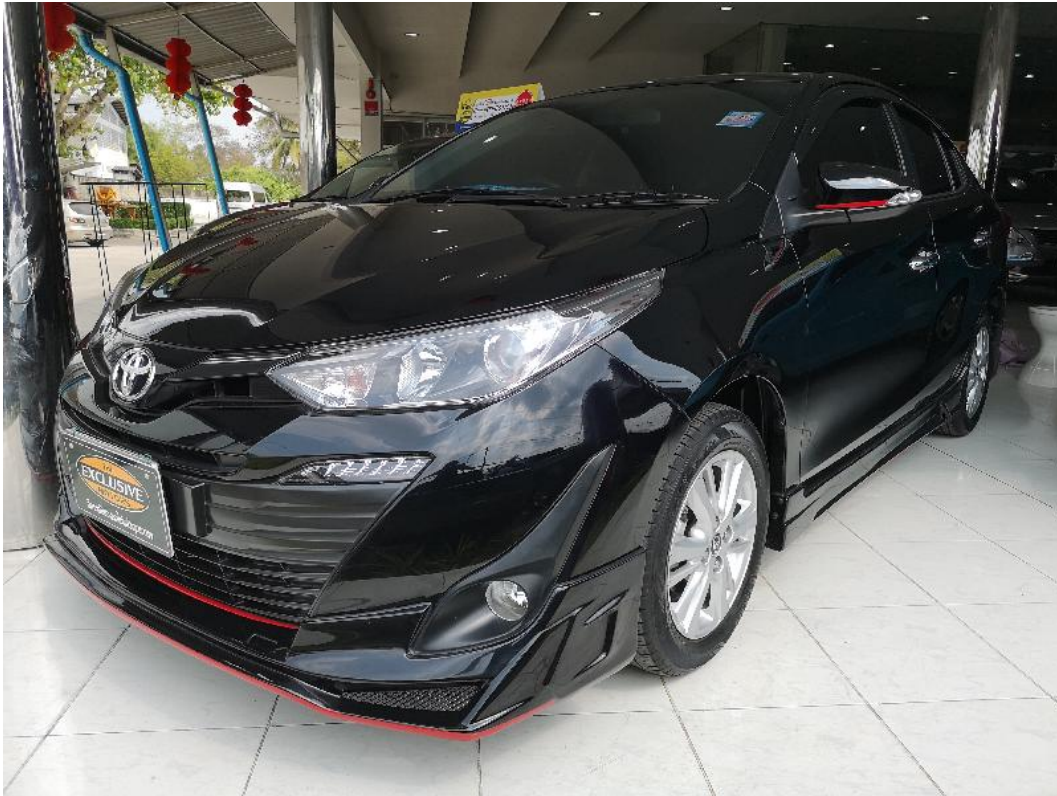
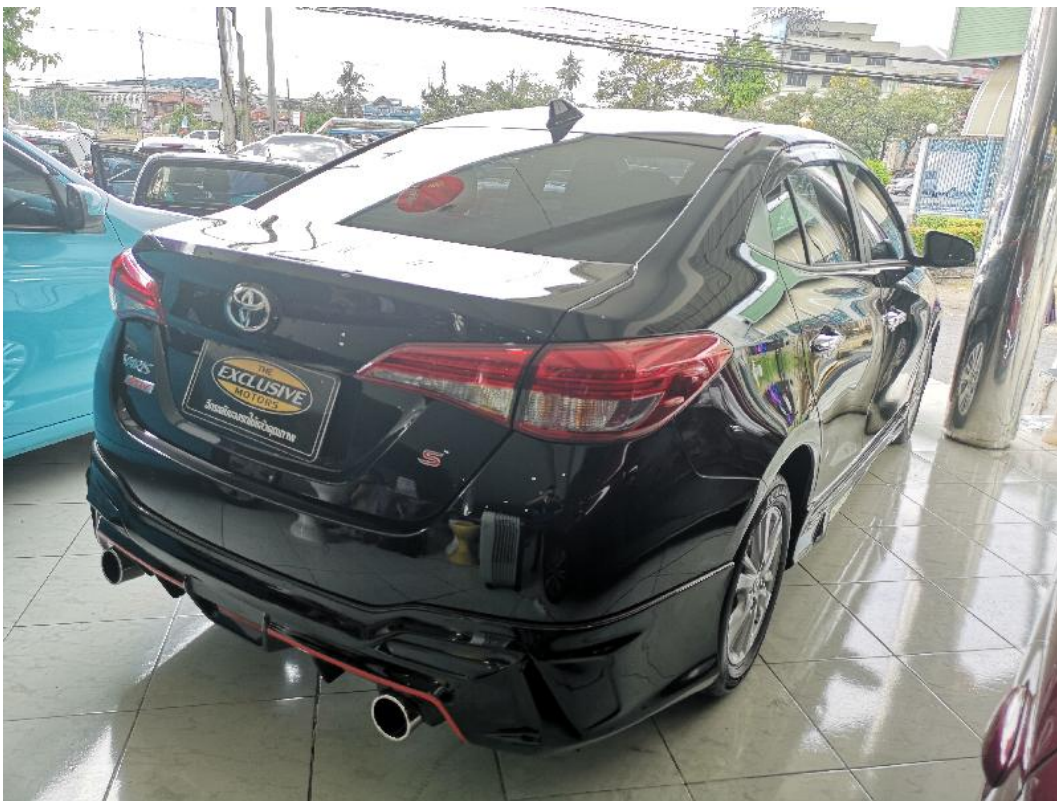
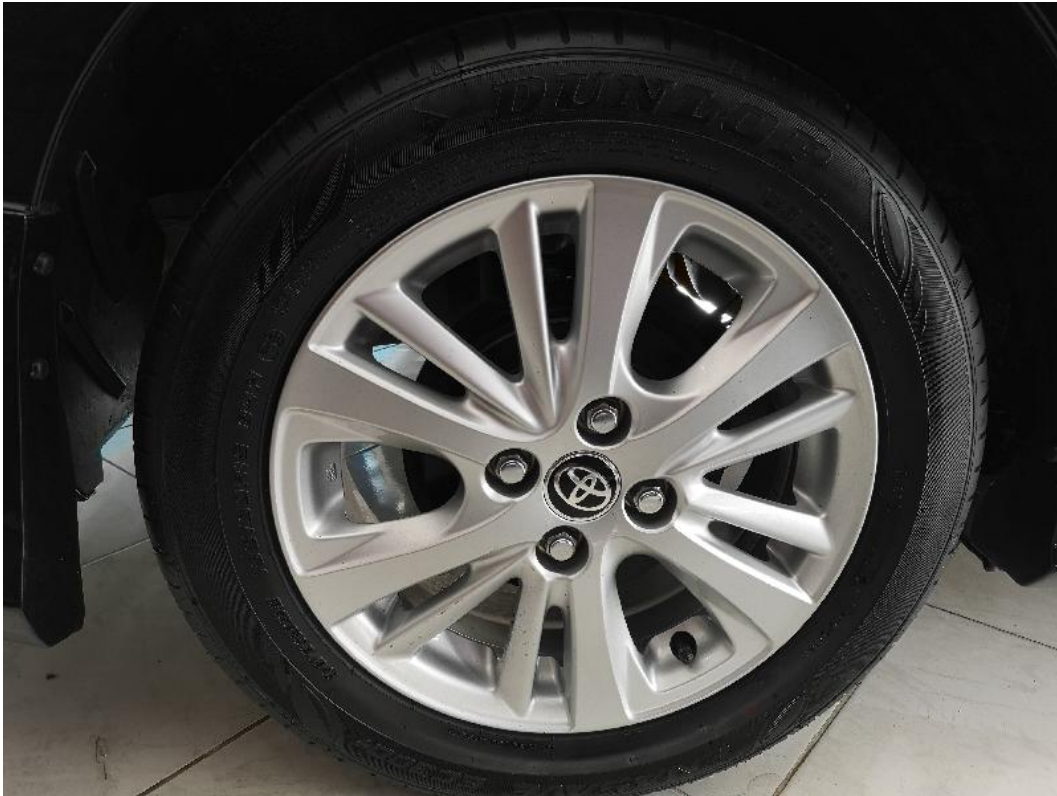
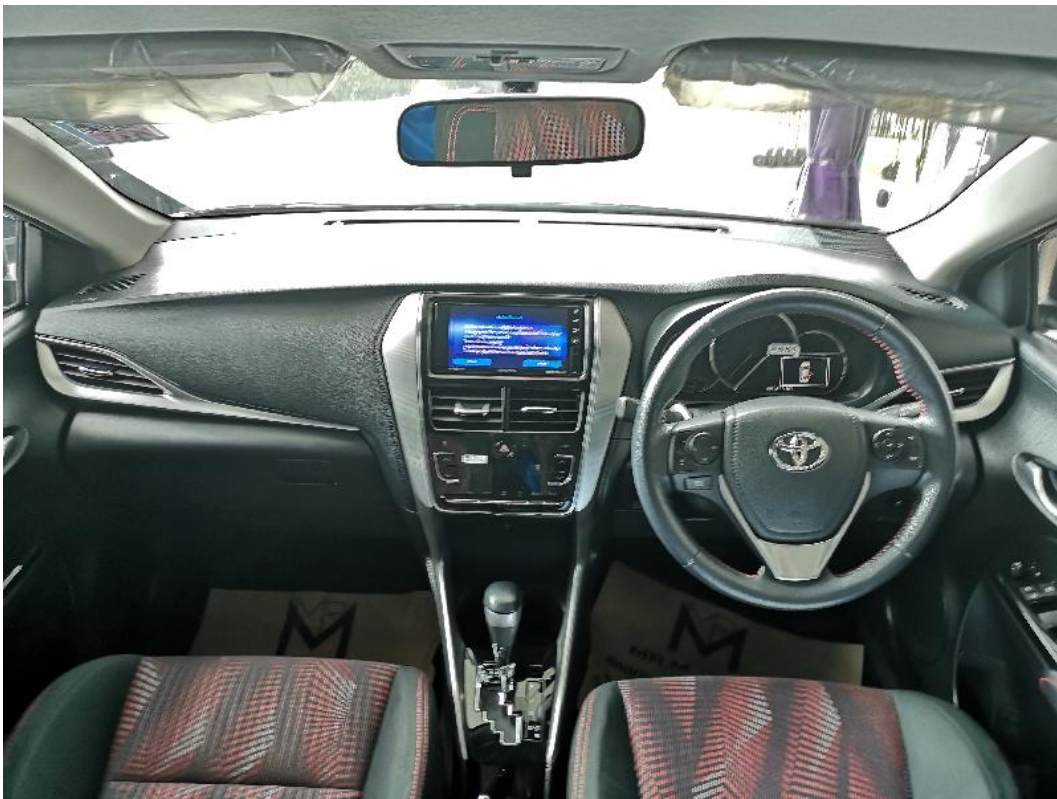
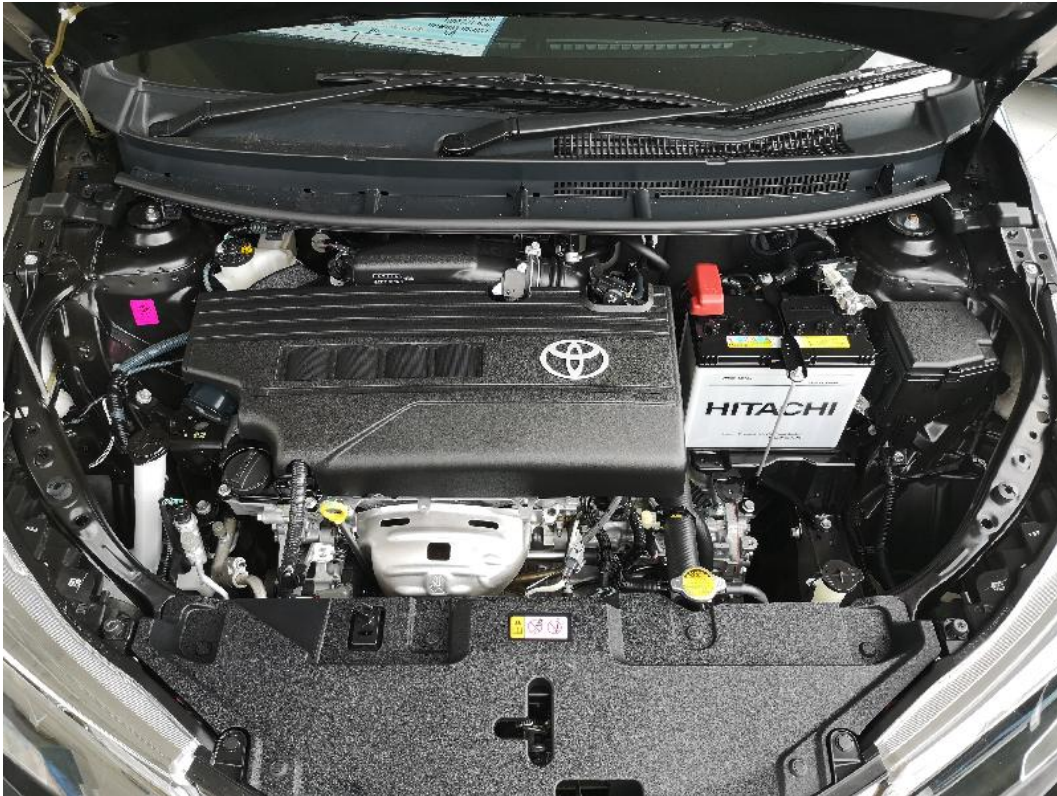
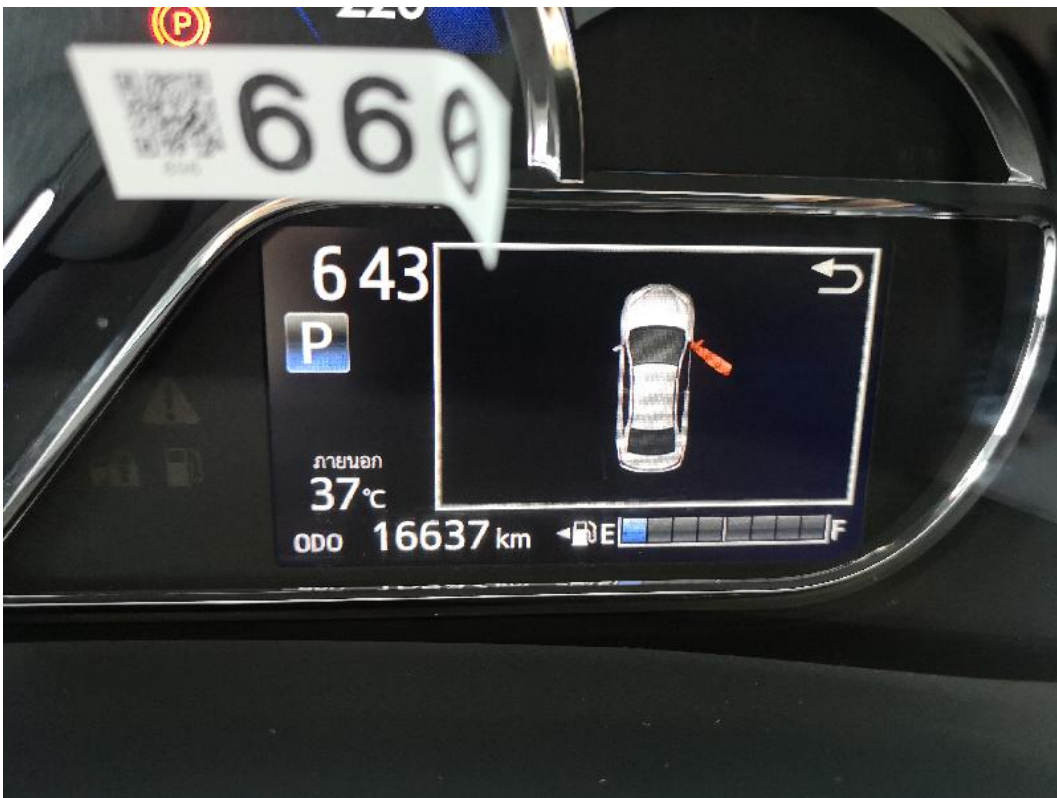
เล็กมาก	มีขนาดเล็กกว่าเหรียญสิบ	เล็ก	มีขนาดเล็กกว่าการ์ด	ปานกลาง	มีขนาดเล็กกว่ากระดาษA4	ใหญ่	มีขนาดใหญ่กว่ากระดาษA4	จำนวนชิ้น	5-6แห่ง	จำนวนมาก	มากกว่า7แห่ง
Front left fender ★★★★★	Bonnet / hood ★★★★★	Front bumper ★★★★★	Front right fender ★★★★★								
Front left tire, alloy wheel, wheel cover ร้อยยางระดับ 5 ★★★★★			Front right tire, alloy wheel, wheel cover ร้อยยางระดับ 5 ★★★★★								
Front left door ★★★★★			Front right door ★★★★★								
Left side step / side spoiler ★★★★★			Right side step / side spoiler ★★★★★								
Rear left door ★★★★★			Rear right door ★★★★★								
Left back tire, alloy wheel, wheel cover ร้อยยางระดับ 5 ★★★★★			Right front tire, alloy wheel, wheel cover ร้อยยางระดับ 5 ★★★★★								
Left back fender ★★★★★			Right back fender ★★★★★								
Roof ★★★★★	Trunk lid / boot lid ★★★★★	Back rear spoiler Under spoiler ★★★★★	Back rear bumper ★★★★★								
Dashboard ★★★★★	Steering wheel ★★★★★	Front right seat ★★★★★	Front and back right door trim ★★★★★

Front left seat ★★★★★			Console ★★★★★								
Front and back left door trim ★★★★★			Luggage room ★★★★★								
Rear seat ★★★★★
