U-Car Grading Report

รายงานผลการตรวจเช็คสภาพรถยนต์
ภายใต้การดูแลของสมาคมการประเมินสภาพรถยนต์ประเทศไทย

รุ่น	TOYOTA REVO 2.4E 4WD		
สี	Silver	หมายเลขทะเบียน (Plate number)	1ฒฝ3193
รุ่นปี	2015	เลขไมล์	162,364กม.
แบบ	เลขตัวถัง	MR0KB8CC801048543

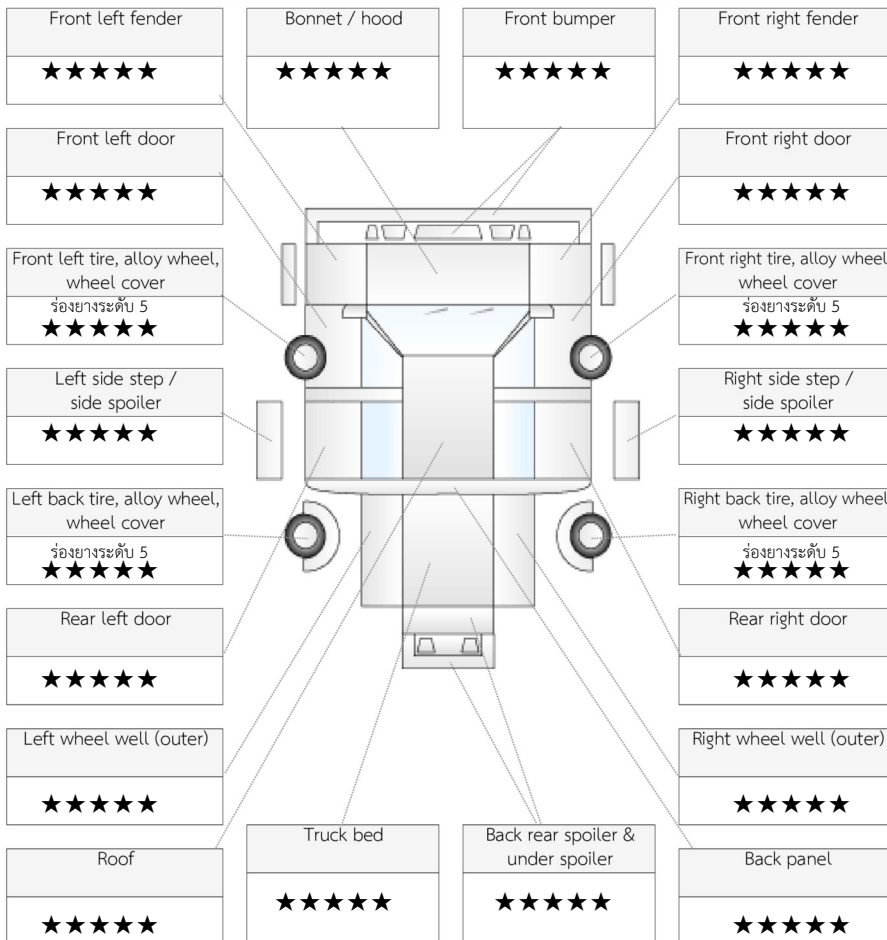
[หน้าต่าง]
กระจกหน้ารถ หินกระเด็น บางส่วน

[ภายใน]
การขับซี รอยย่น, รอยขีดข่วน มี
ตกแต่งอื่นๆ รอยขีดข่วน บางส่วน
Headliner คราบ S
Headliner รอยย่น SS

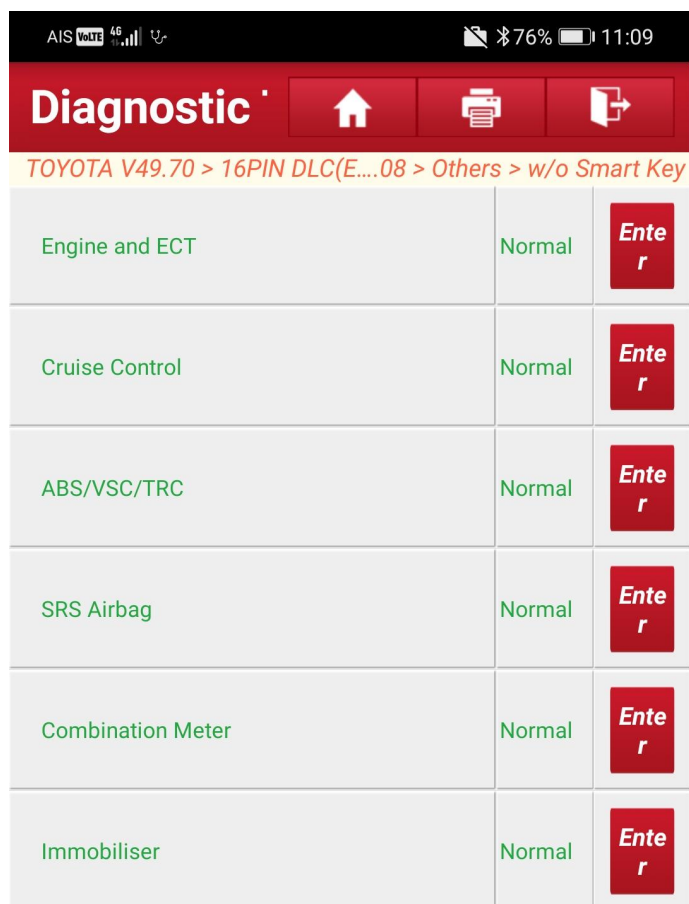
การวินิจฉัย CP 1

The screenshot shows a mobile application interface for vehicle diagnostics. At the top, there is a status bar with 'AIS VoLTE 4G', signal strength, Wi-Fi, and battery level at 76% at 11:09. Below the status bar is a red header with the word 'Diagnostic' and three icons: a home icon, a printer icon, and a share icon. Underneath the header is a breadcrumb trail: 'TOYOTA V49.70 > 16PIN DLC(E...08 > Others > w/o Smart Key'. The main content is a table with six rows, each representing a different vehicle system. Each row has three columns: the system name, the status (all are 'Normal'), and a red button labeled 'Enter'.

System	Status	Action
Engine and ECT	Normal	Enter
Cruise Control	Normal	Enter
ABS/VSC/TRC	Normal	Enter
SRS Airbag	Normal	Enter
Combination Meter	Normal	Enter
Immobiliser	Normal	Enter
