U-Car Grading Report

U-car Grading Report

รุ่น	CHEVROLET COROLADO		
สี	Wine red	หมายเลขทะเบียน (Plate number)	กธ8712
รุ่นปี	2018	เลขไมล์	12,713กม.
แบบ	เลขตัวถัง	MMM148PM0JII645720

วันที่ตรวจสอบ 2019/6/24

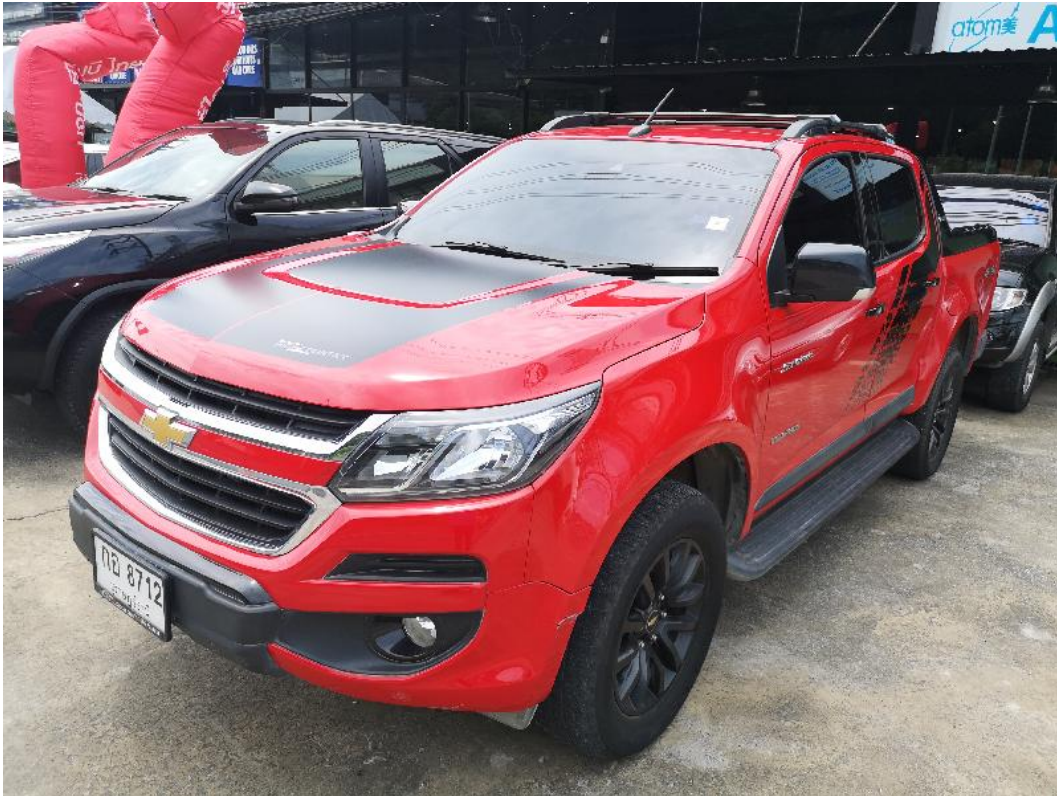
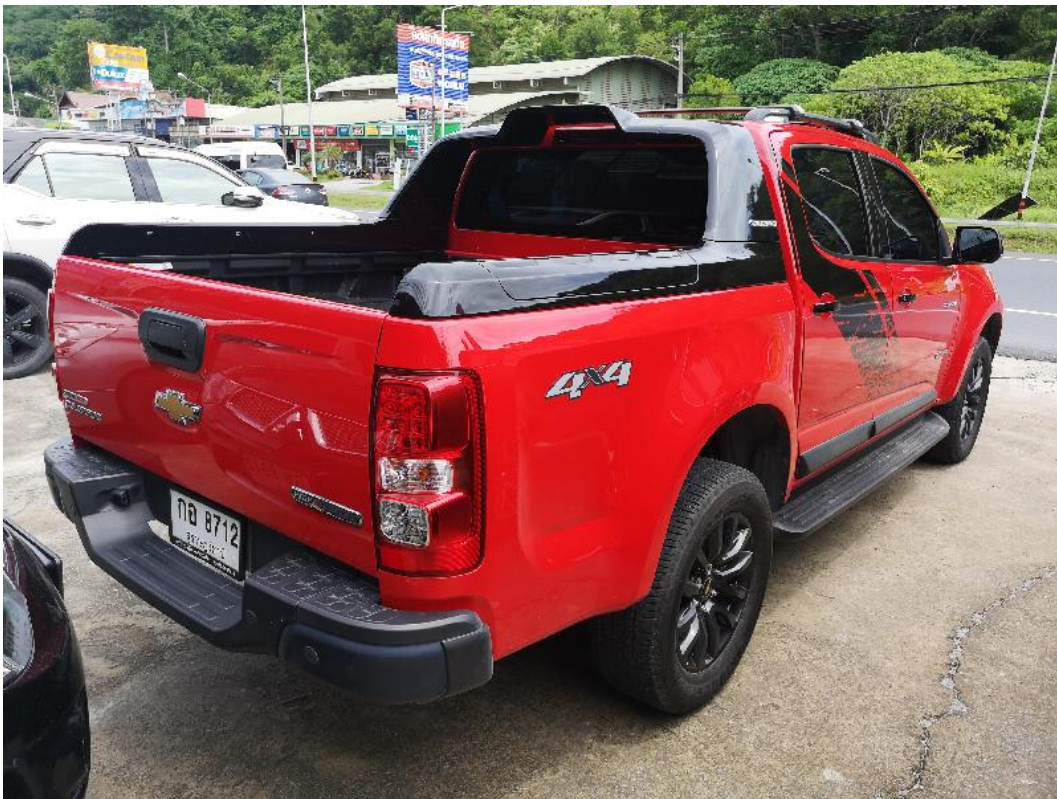
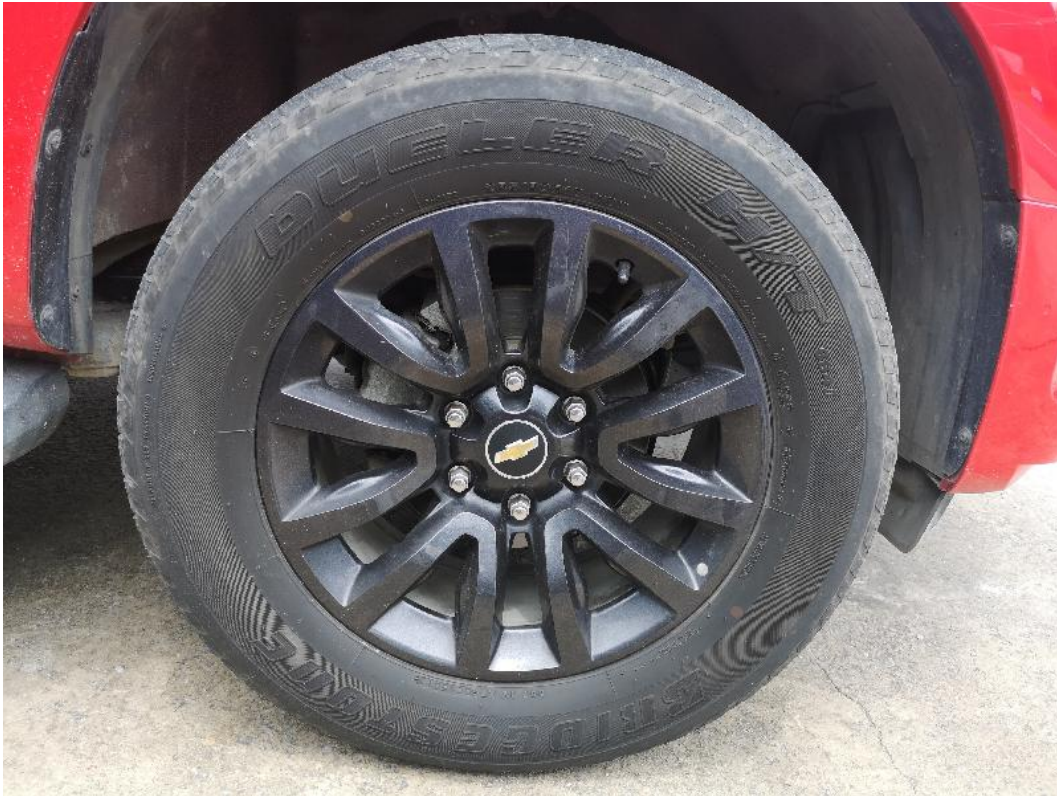
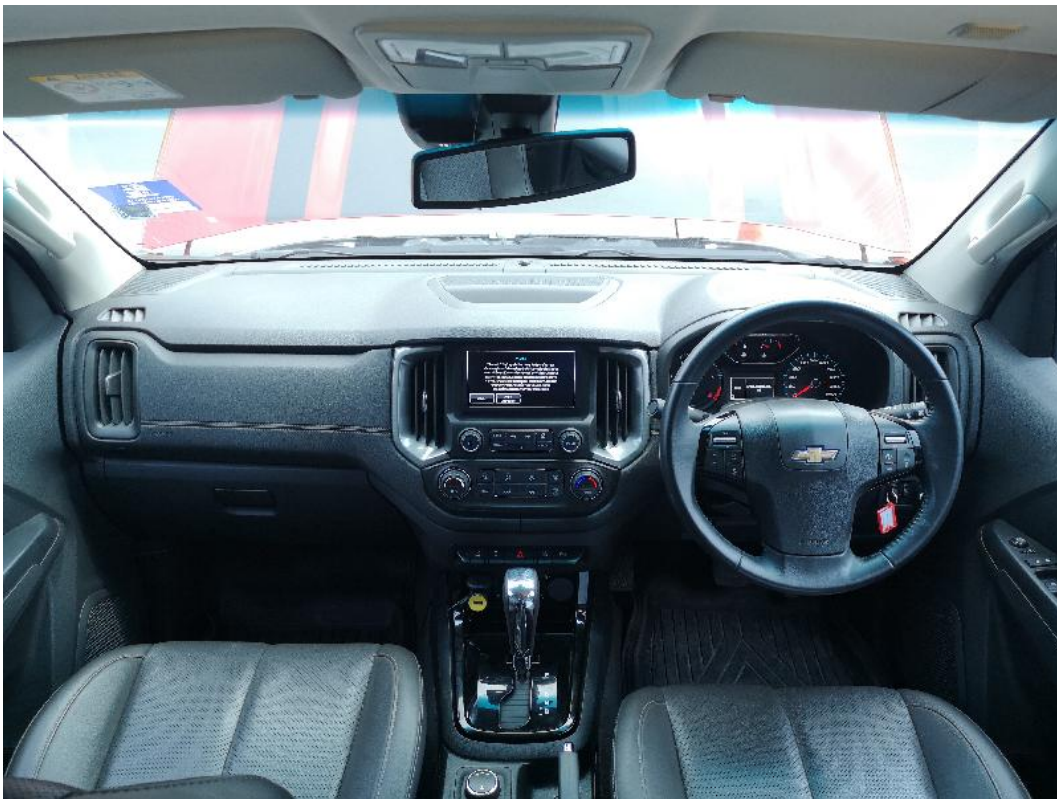
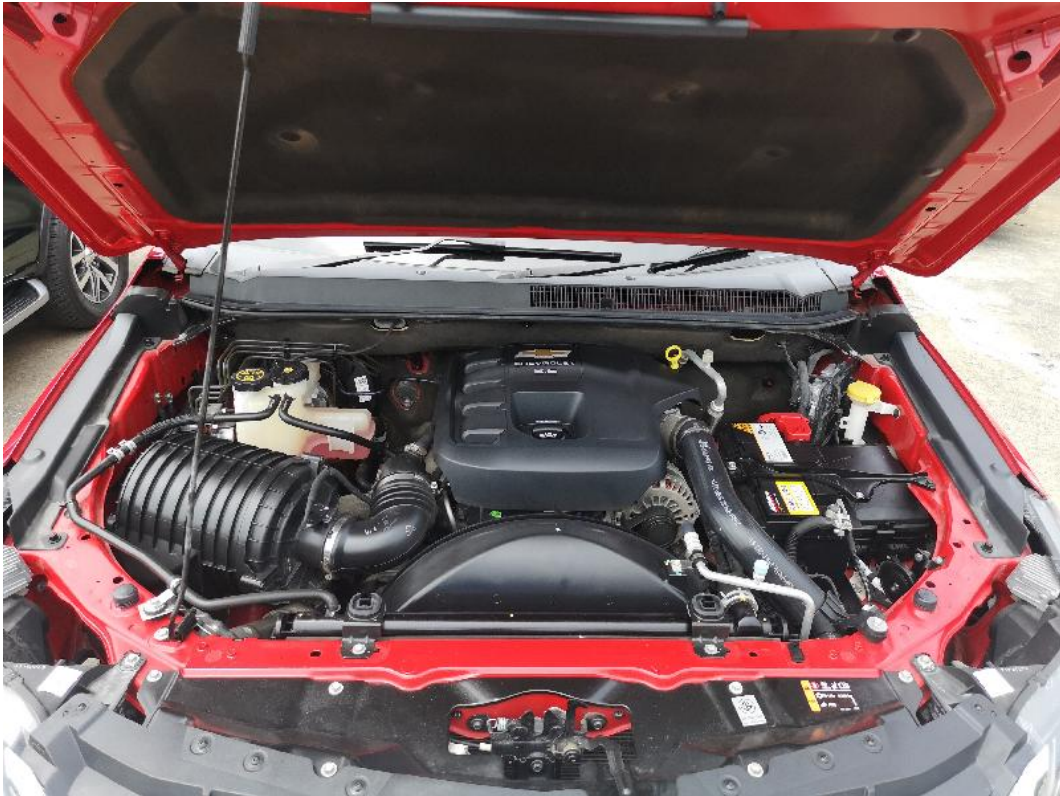
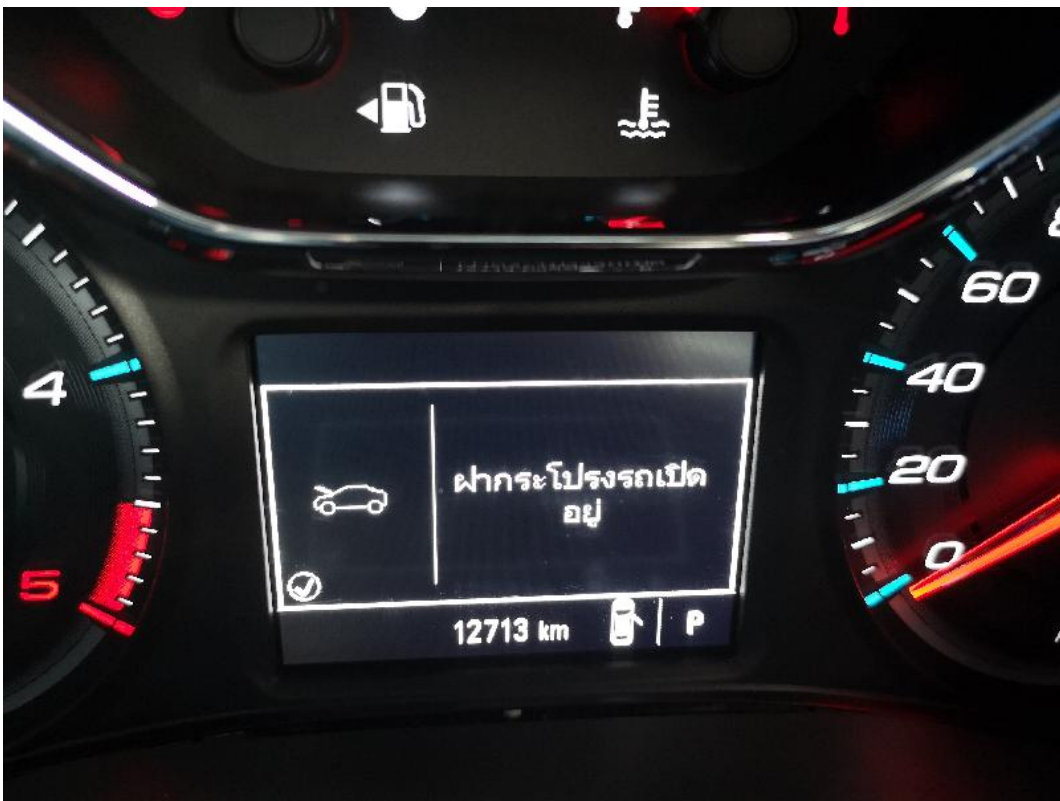
<p>Front left fender ★★★★★</p> <p>Front left door ★★★★★</p> <p>Front left tire, alloy wheel, wheel cover ร่องยางระดับ 1 ★★★★★</p> <p>Left side step / side spoiler ★★★★★</p> <p>Left back tire, alloy wheel, wheel cover ร่องยางระดับ 5 ★★★★★</p> <p>Rear left door ★★★★★</p> <p>Left wheel well (outer) ★★★★★</p> <p>Roof ★★★★★</p>	<p>Bonnet / hood ★★★★★</p> <p>Front bumper ★★★★☆</p> <p>Truck bed ★★★★★</p> <p>Back rear spoiler & under spoiler ★★★★☆</p>	<p>Front right fender ★★★★★</p> <p>Front right door ★★★★★</p> <p>Front right tire, alloy wheel, wheel cover ร่องยางระดับ 1 ★★★★★</p> <p>Right side step / side spoiler ★★★★★</p> <p>Right front tire, alloy wheel, wheel cover ร่องยางระดับ 3 ★★★★★</p> <p>Rear right door ★★★★★</p> <p>Right wheel well (outer) ★★★★★</p> <p>Back panel ★★★★★</p>	<p>[หน้าต่าง] กระจกหน้ารถ หินกระเด็น บางส่วน</p> <p>[ภายใน] Headliner คราบ S</p>
<p>Dashboard ★★★★★</p> <p>Front left seat ★★★★★</p> <p>Front and back left door trim ★★★★★</p> <p>Rear seat ★★★★★</p>	<p>Steering wheel ★★★★★</p> <p>Front right seat ★★★★★</p> <p>Front and back right door trim ★★★★★</p> <p>Console ★★★★★</p> <p>Luggage room ★★★★★</p>
