U-Car Grading Report

U-car Grading Report

รุ่น	MAZDA MAZDA 2 1.3 HIGH PLUS		
สี	Grey	หมายเลขทะเบียน (Plate number)	กต1143
รุ่นปี	2019	เลขไมล์	12,365กม.
แบบ	เลขตัวถัง	MM8DL2S3A0W482132

วันที่ตรวจสอบ 2021/6/10

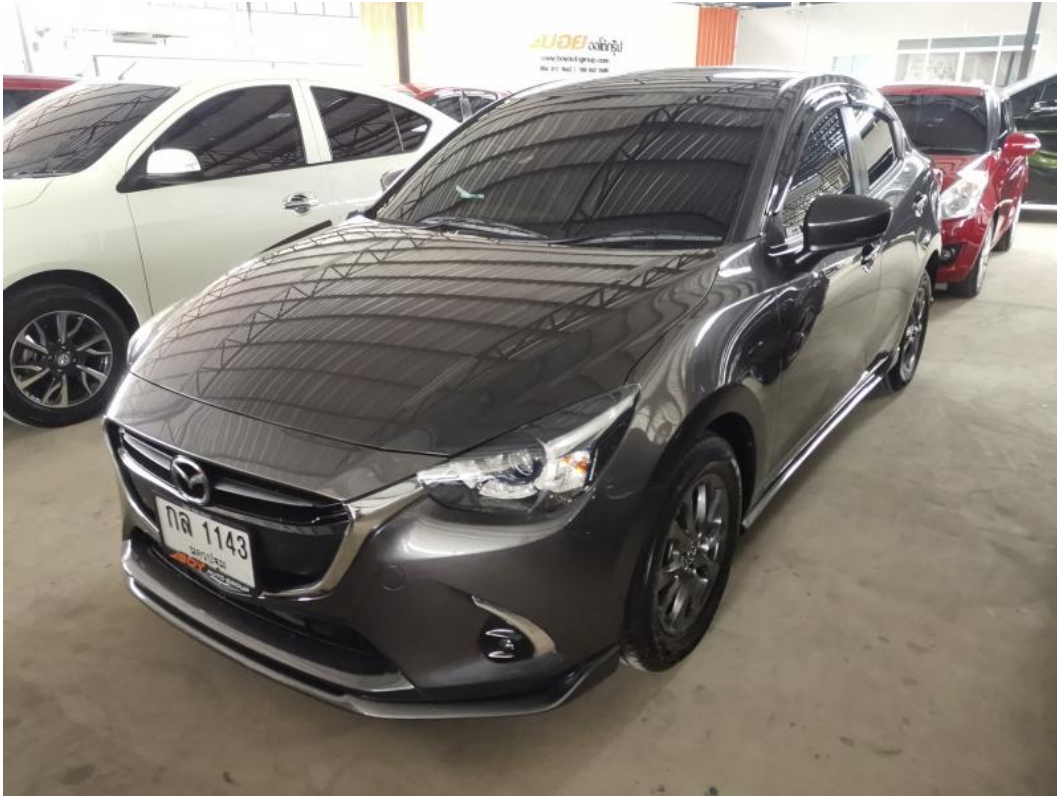
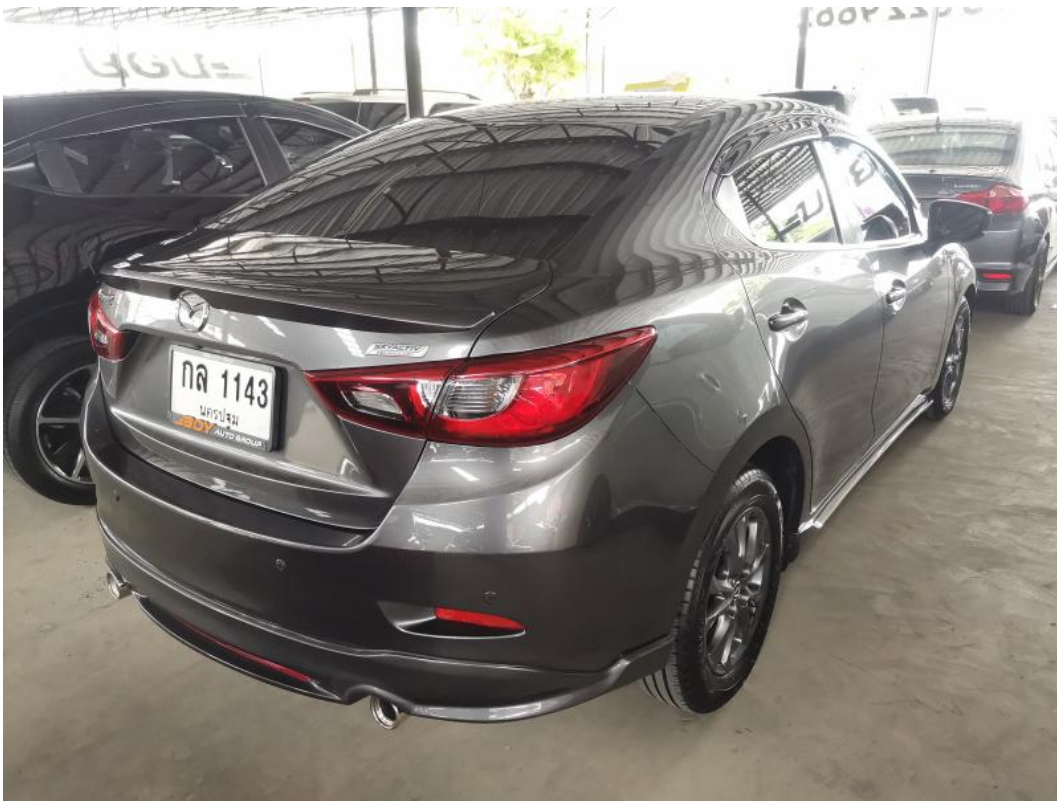
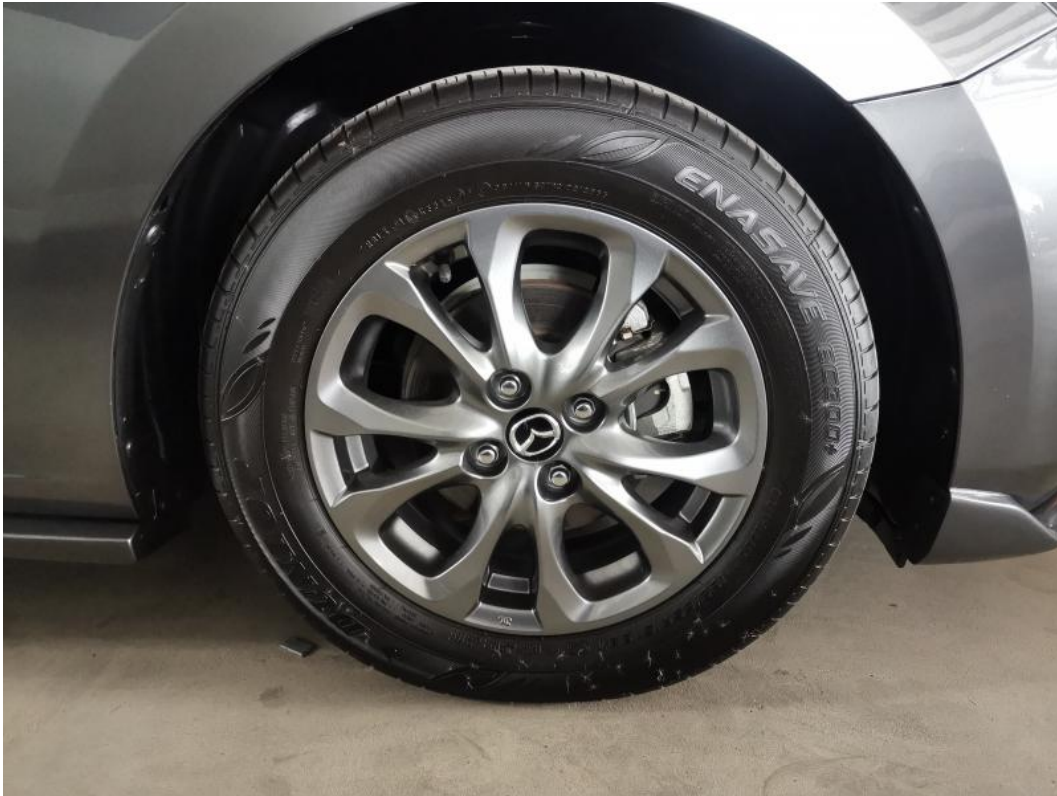
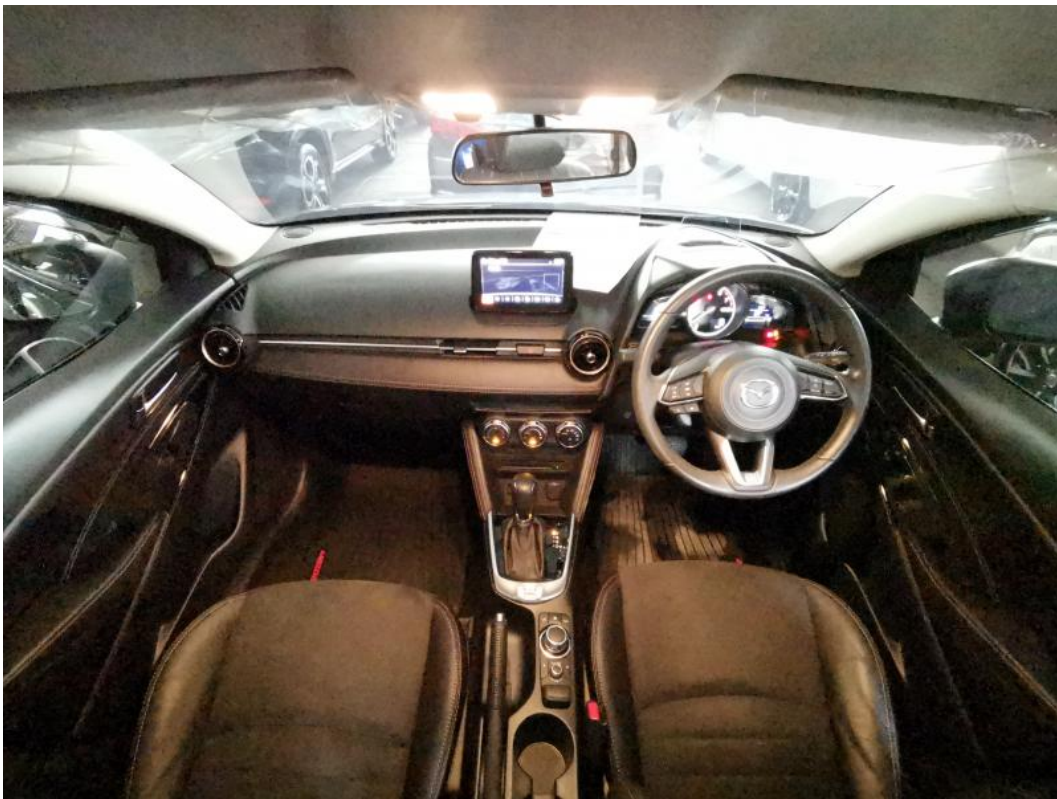
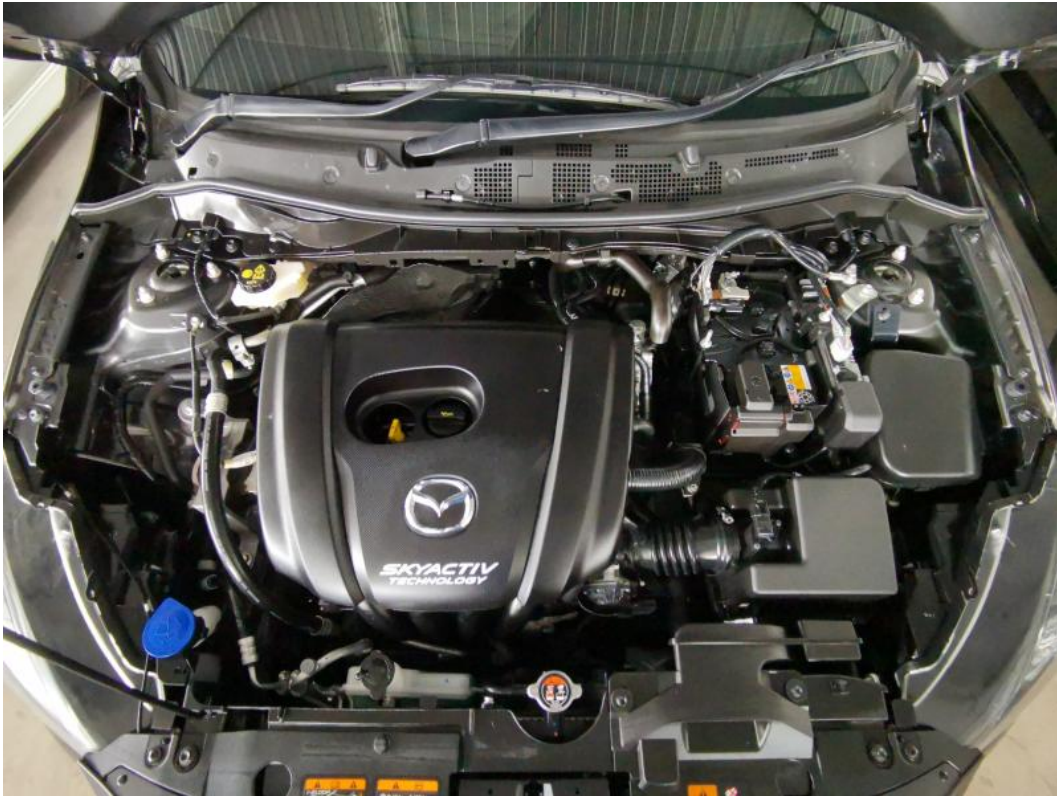
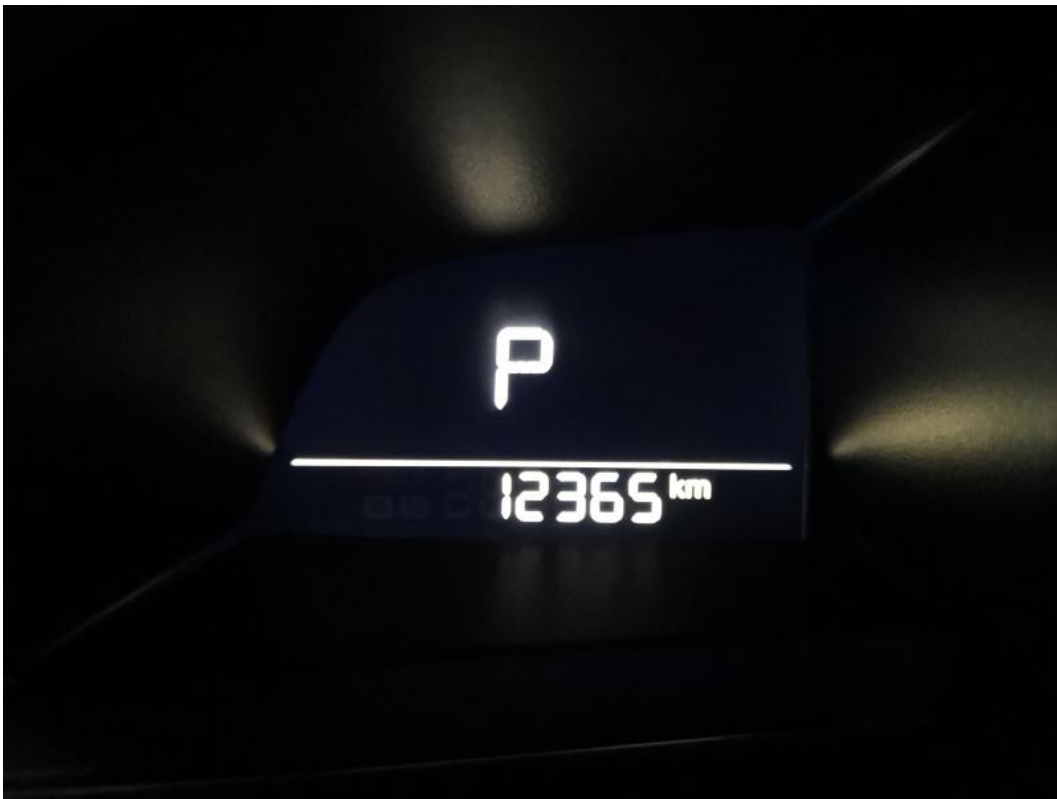
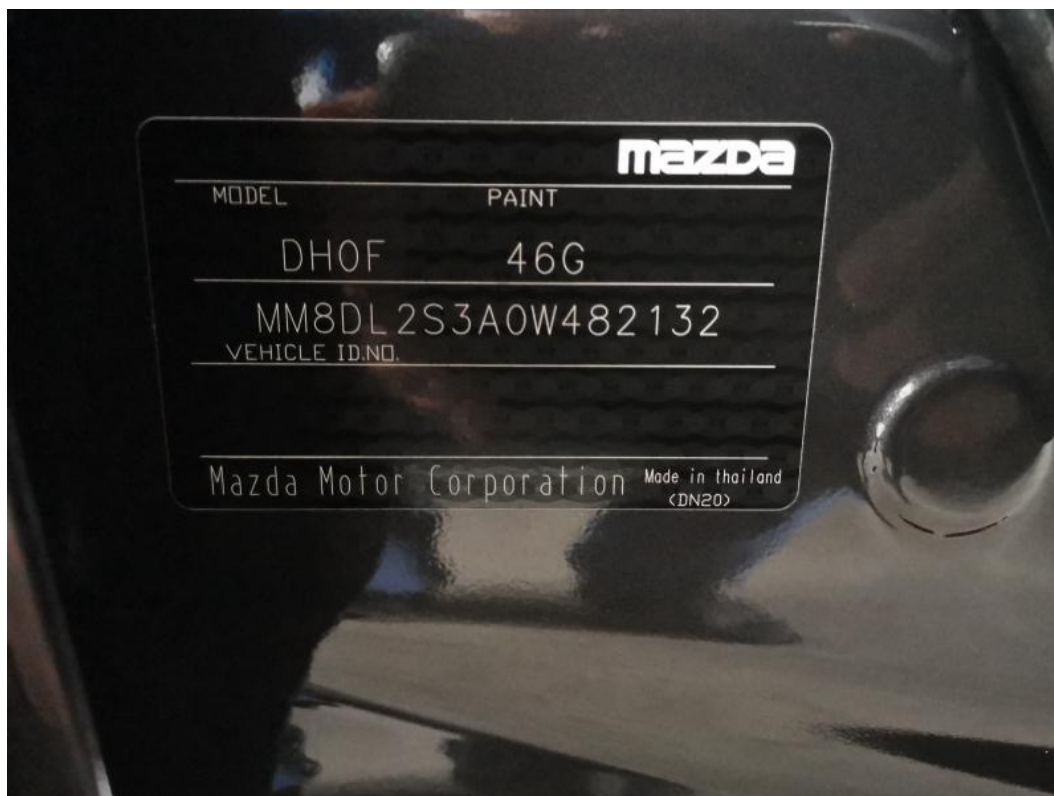
Front left fender ★★★★★	Bonnet / hood ★★★★★	Front bumper ★★★★★	Front right fender ★★★★★
Front left tire, alloy wheel, wheel cover ตัวอย่างระดับ 9 ★★★★★			Front right tire, alloy wheel, wheel cover ตัวอย่างระดับ 9 ★★★★★
Front left door ★★★★★			Front right door ★★★★★
Left side step / side spoiler ★★★★★			Right side step / side spoiler ★★★★★
Rear left door ★★★★★			Rear right door ★★★★★
Left back tire, alloy wheel, wheel cover ตัวอย่างระดับ 9 ★★★★★			Right back tire, alloy wheel, wheel cover ตัวอย่างระดับ 9 ★★★★★
Left back fender ★★★★★			Right back fender ★★★★★
Roof ★★★★★	Trunk lid / boot lid ★★★★★	Back rear spoiler & under spoiler ★★★★★	Back rear bumper ★★★★★

[หน้าต่าง]
กระจกหน้ารถ หินกระเด็น บางส่วน

[ภายใน]
ห้องของ สกปรก.รอยขีดข่วน บางส่วน
การขับที่ รอยย่น.รอยขีดข่วน มี
ตกแต่งอื่นๆ รอยขีดข่วน บางส่วน
ตกแต่งอื่นๆ รอยย่น SS
