# U-Car Grading Report

| รุ่น | ISUZU DMAX 3.0 | | |
| รุ่นปี | 2016 | เลขไมล์ | 138,730กม. |

| วันที่ตรวจสอบ | 2021/12/3 |

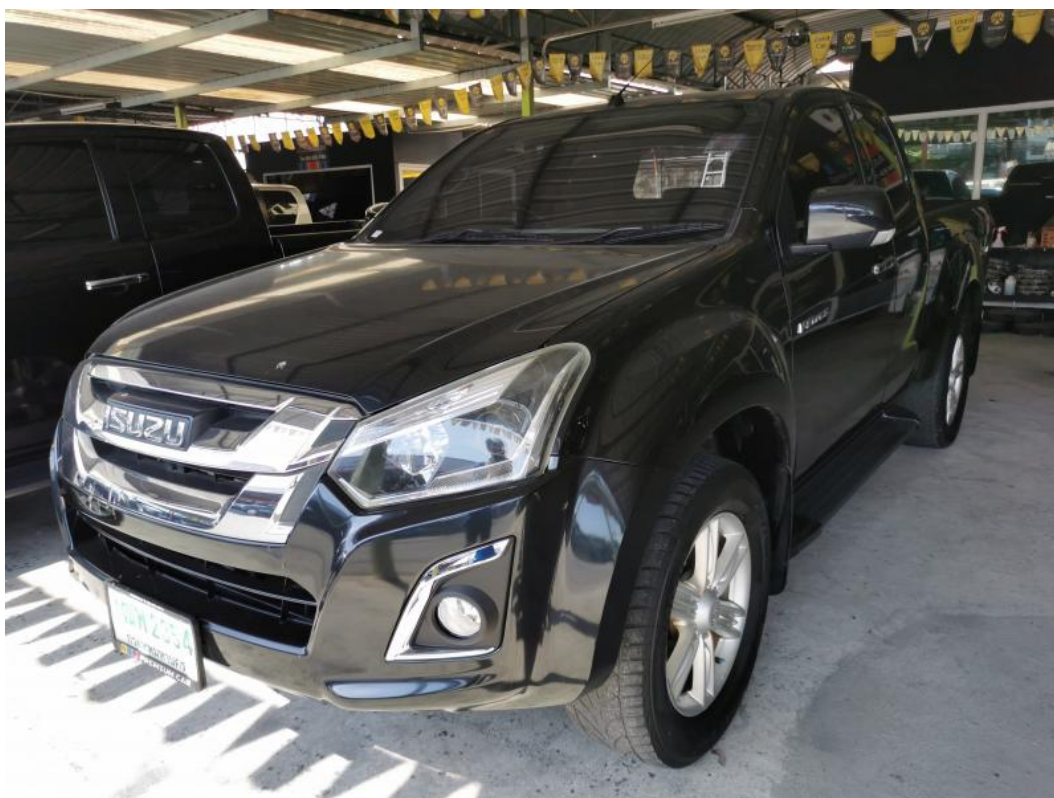
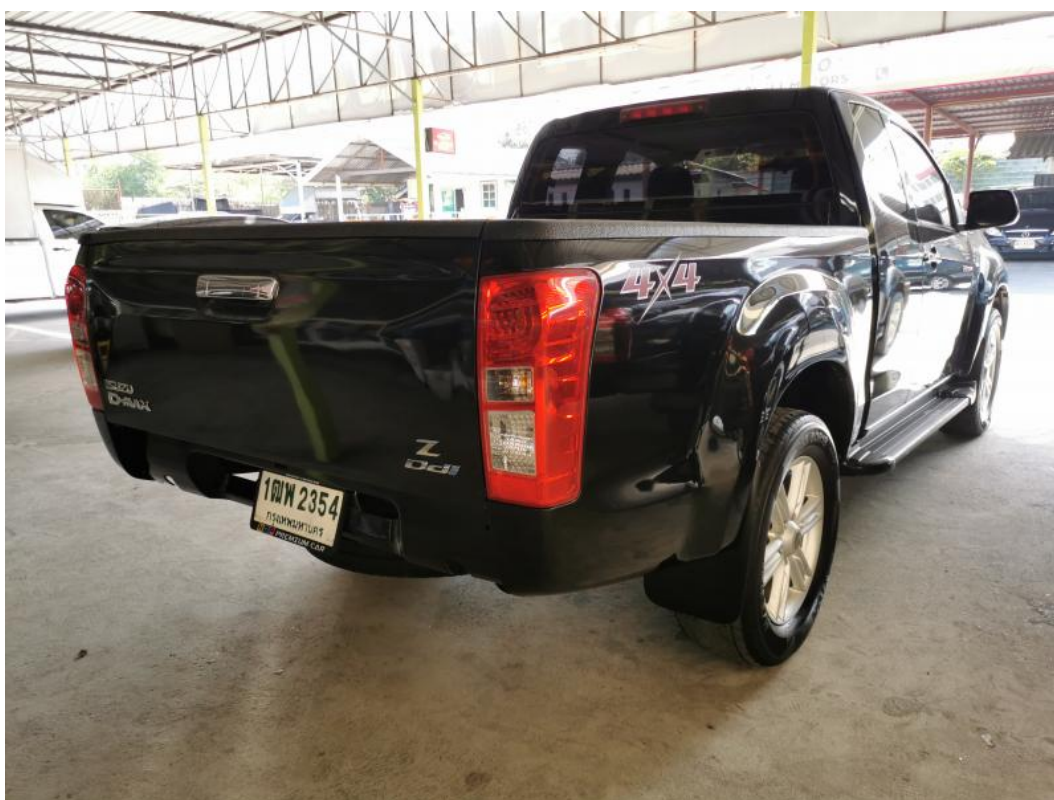
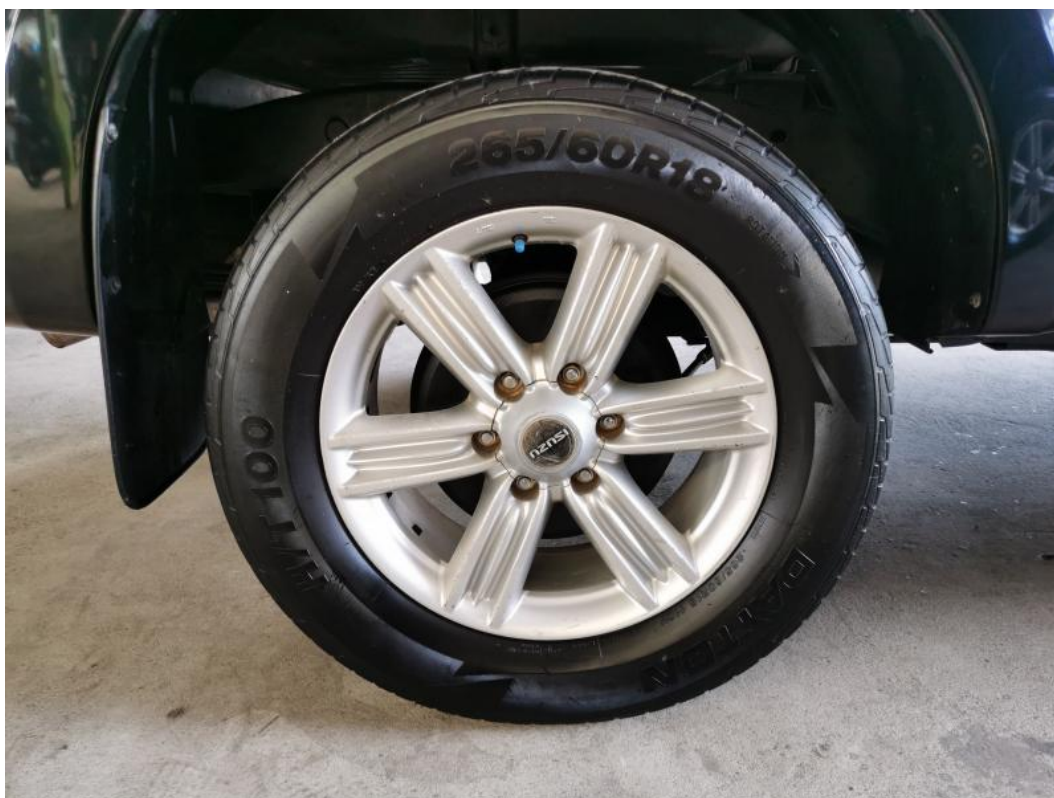
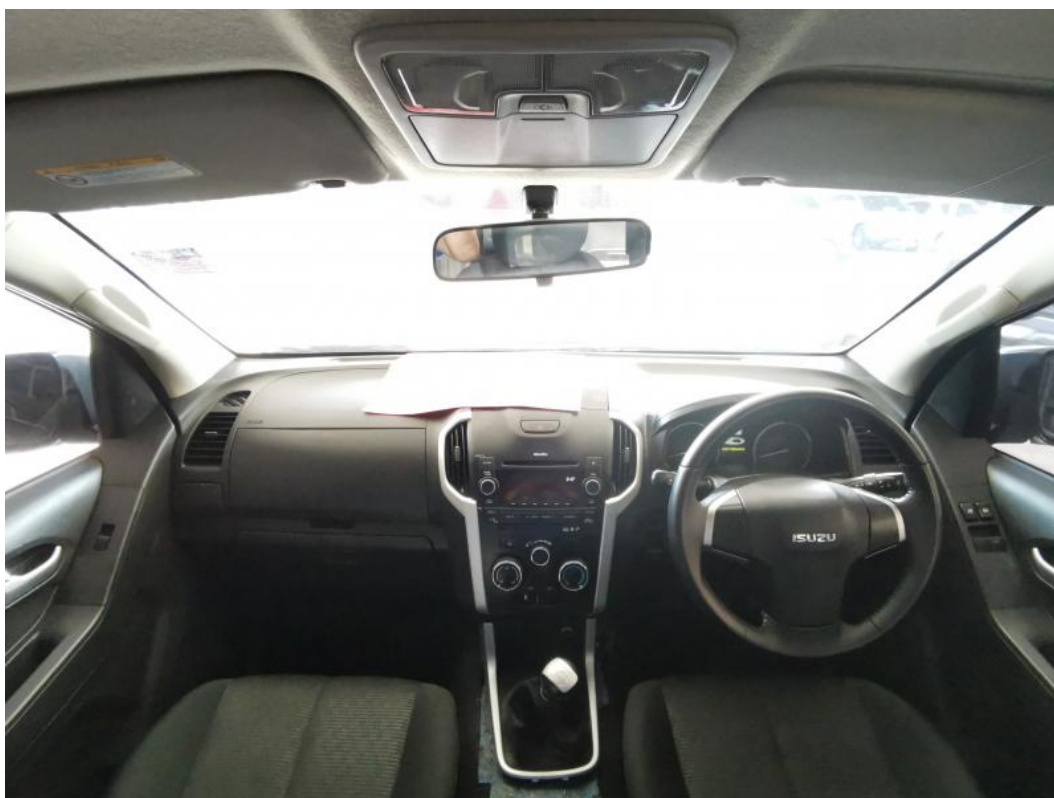
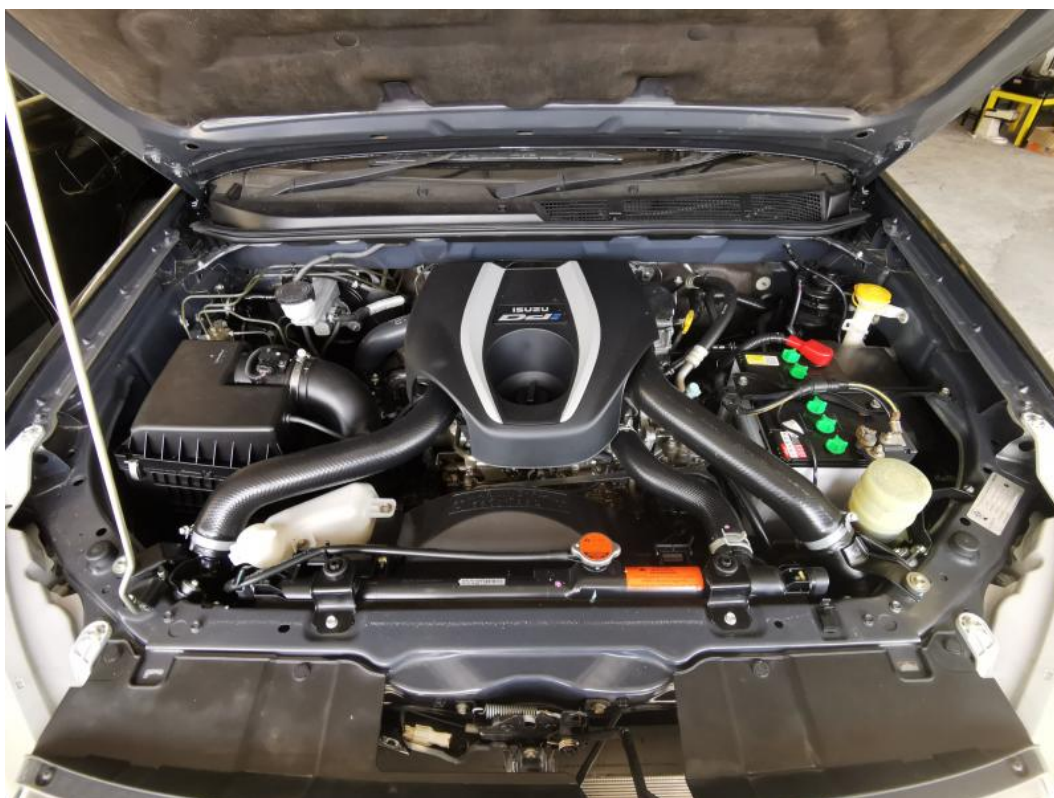
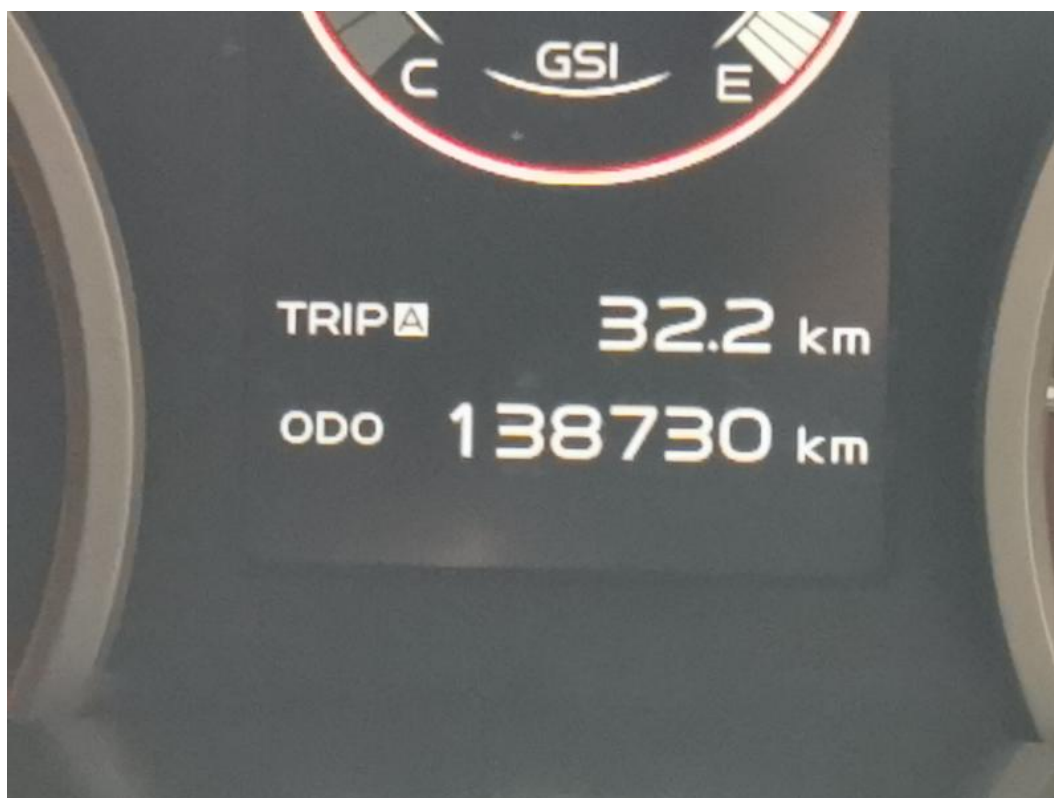
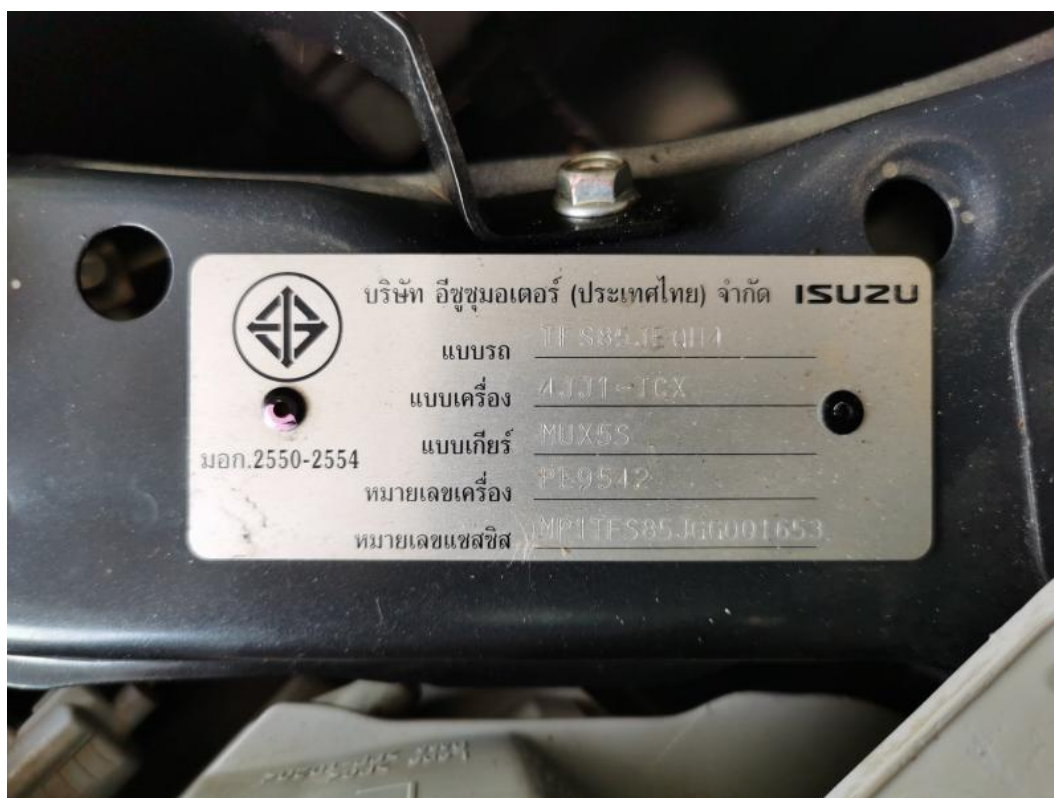
| วันที่ตรวจสอบ | 3 ธันวาคม 2564 | วันที่ตรวจสอบอีกครั้ง | |
|---|---|---|---|
| | | <p>[บันทึก]<br/>Left center panel ทำเครื่องหมายจากงานโลหะ มี<br/>Right center panel ทำเครื่องหมายจากงานโลหะ มี</p> <p>[หน้าต่าง]<br/>กระจกหน้ารถ หินกระเด็น บางส่วน</p> <p>[เบาะ]<br/>Left tail lens แตก มี</p> <p>[ภายใน]<br/>การขับซี รอยย่น,รอยขีดข่วน มี<br/>Headliner คราบ SS</p> | |

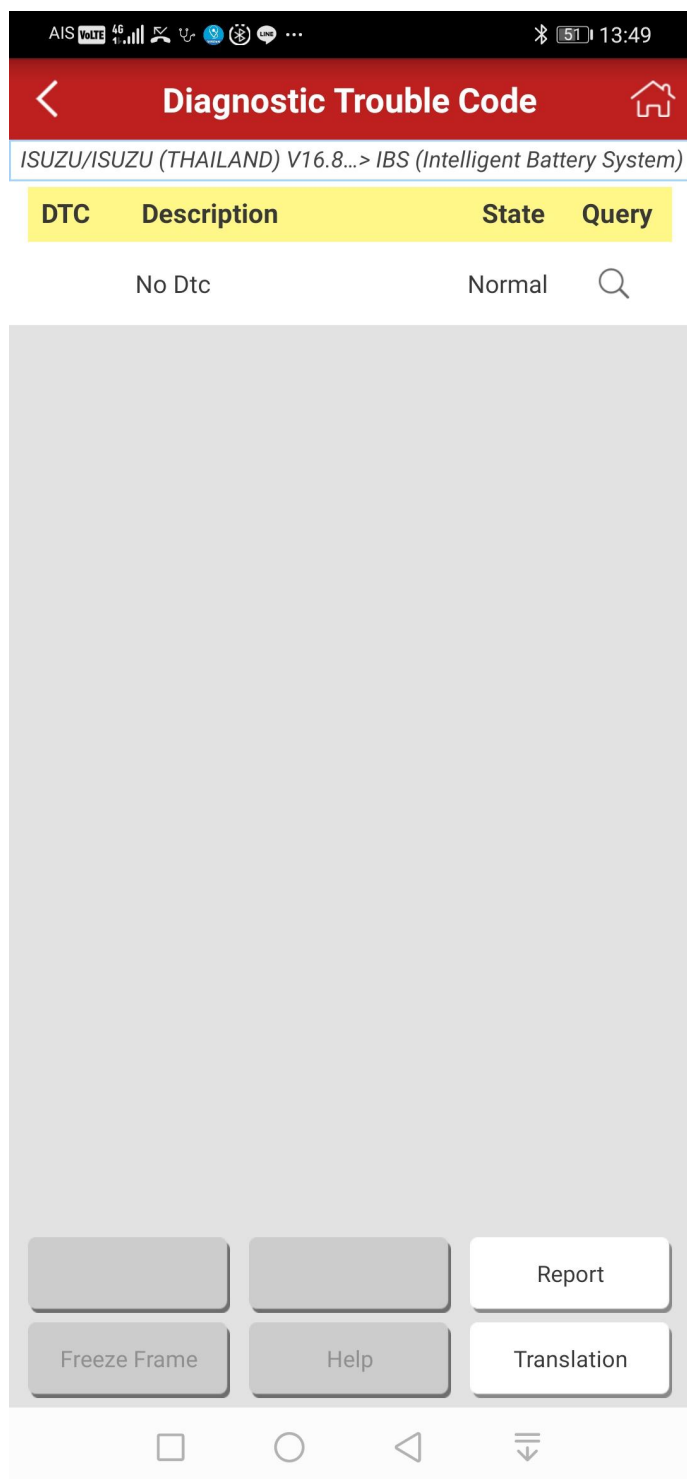
การวินิจฉัย CP 1

การวินิจฉัย CP 2
