# U-Car Grading Report

# U-car Grading Report

รุ่น	TOYOTA FORTUNER 2.8 TRD SPORTIO		
สี	Pearl สี 2 โทน	หมายเลขทะเบียน (Plate number)	กว2978
รุ่นปี	2016	เลขไมล์	75,856กม.
แบบ	เลขตัวถัง	MR0HA3FS700038319

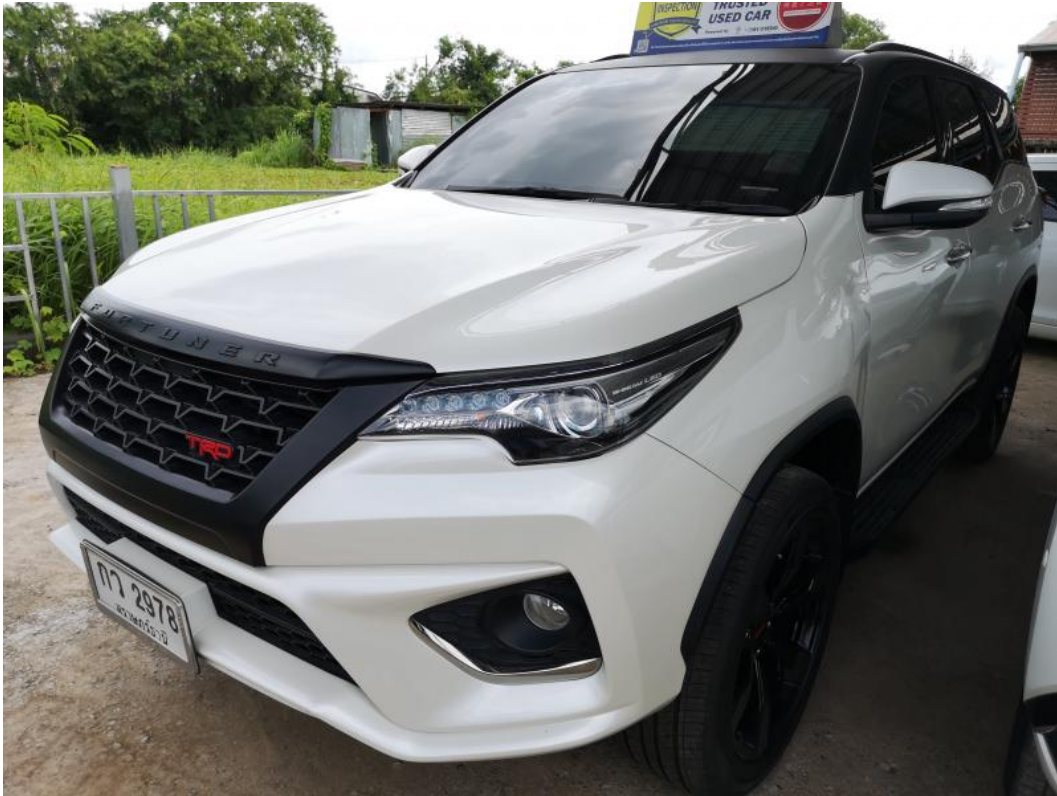
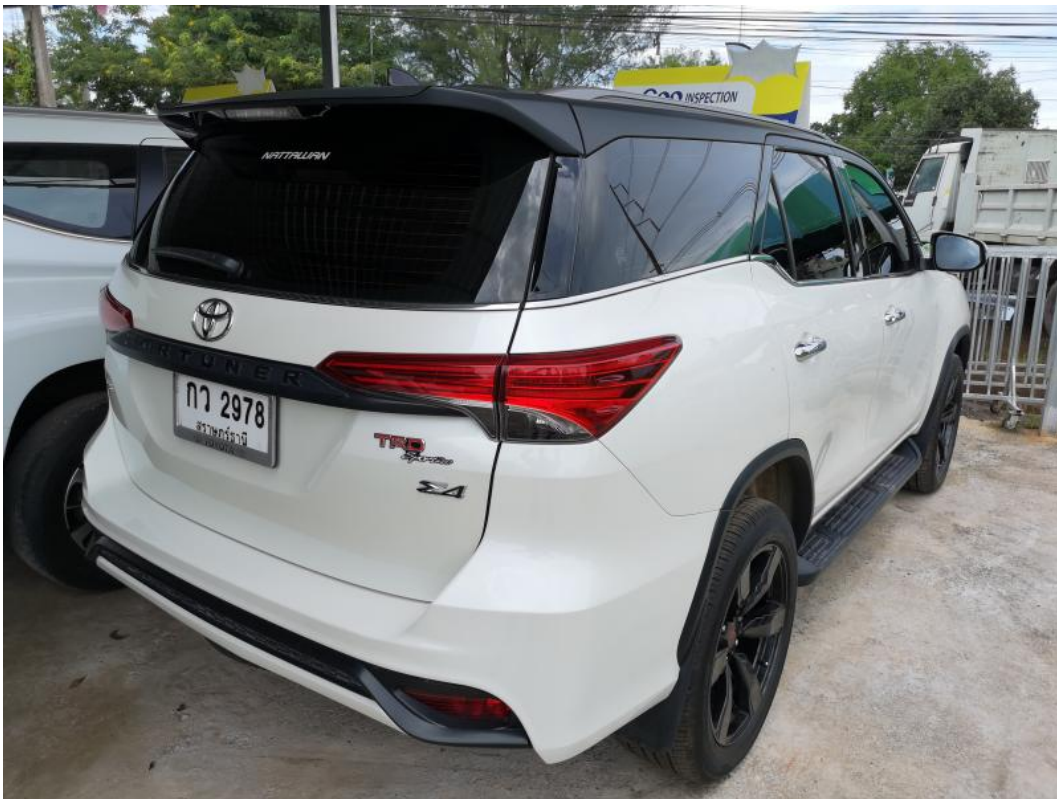
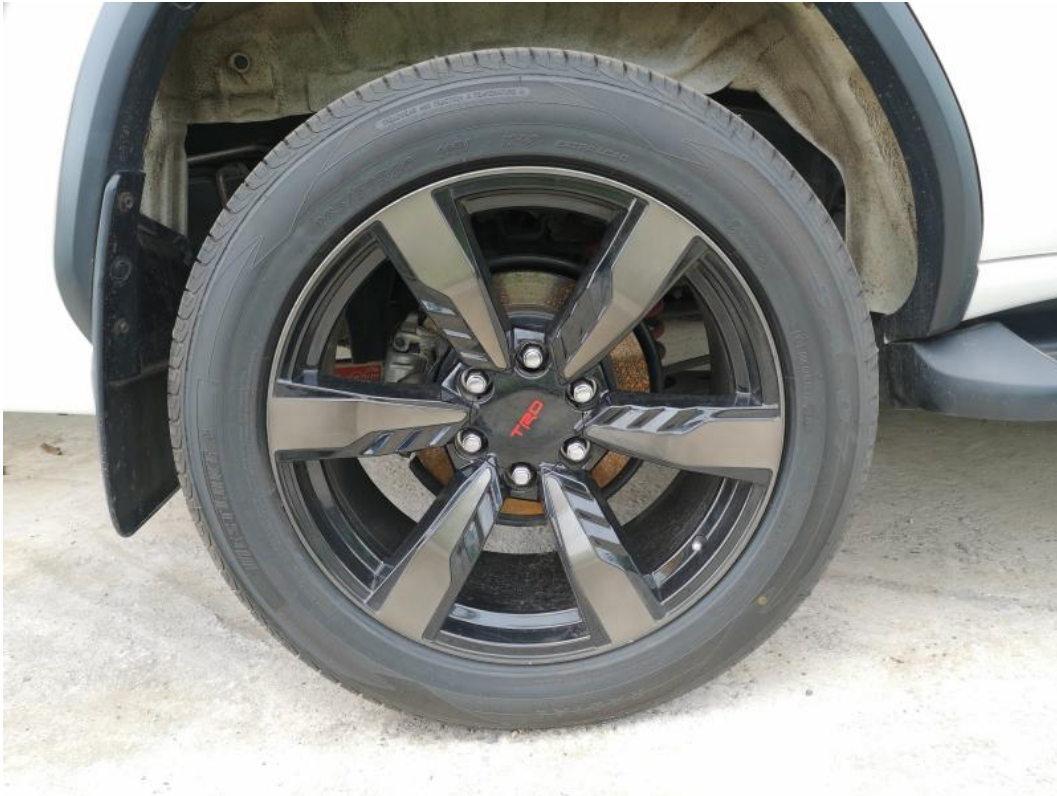
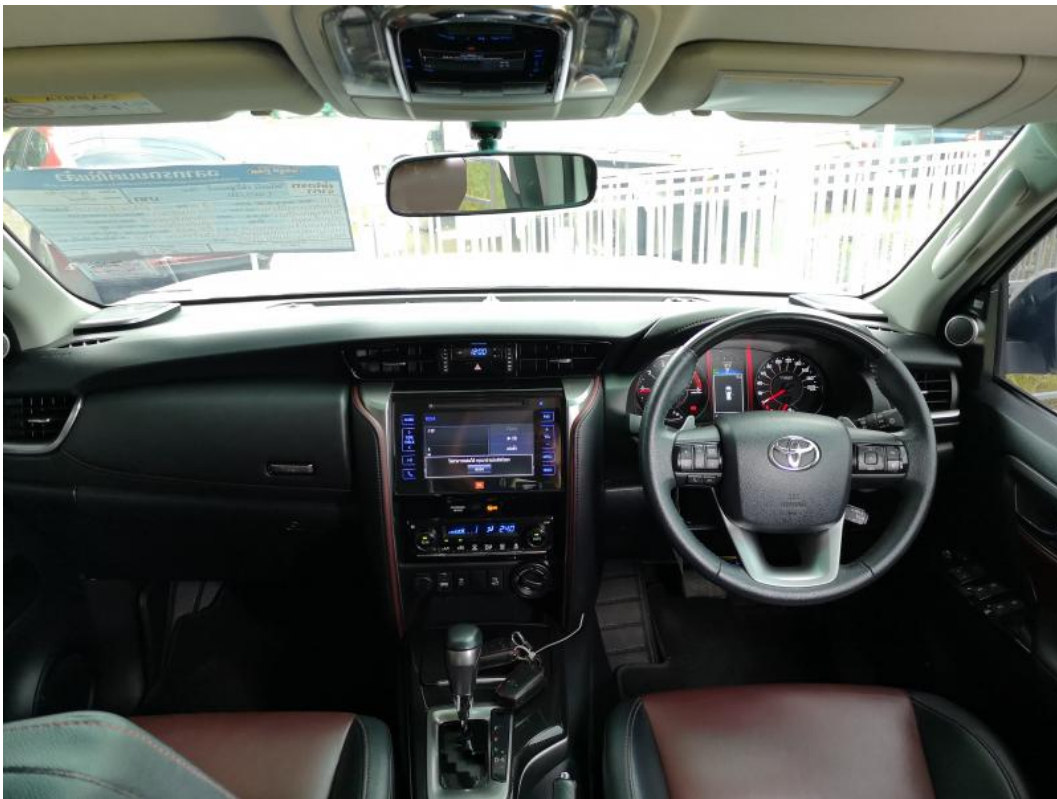
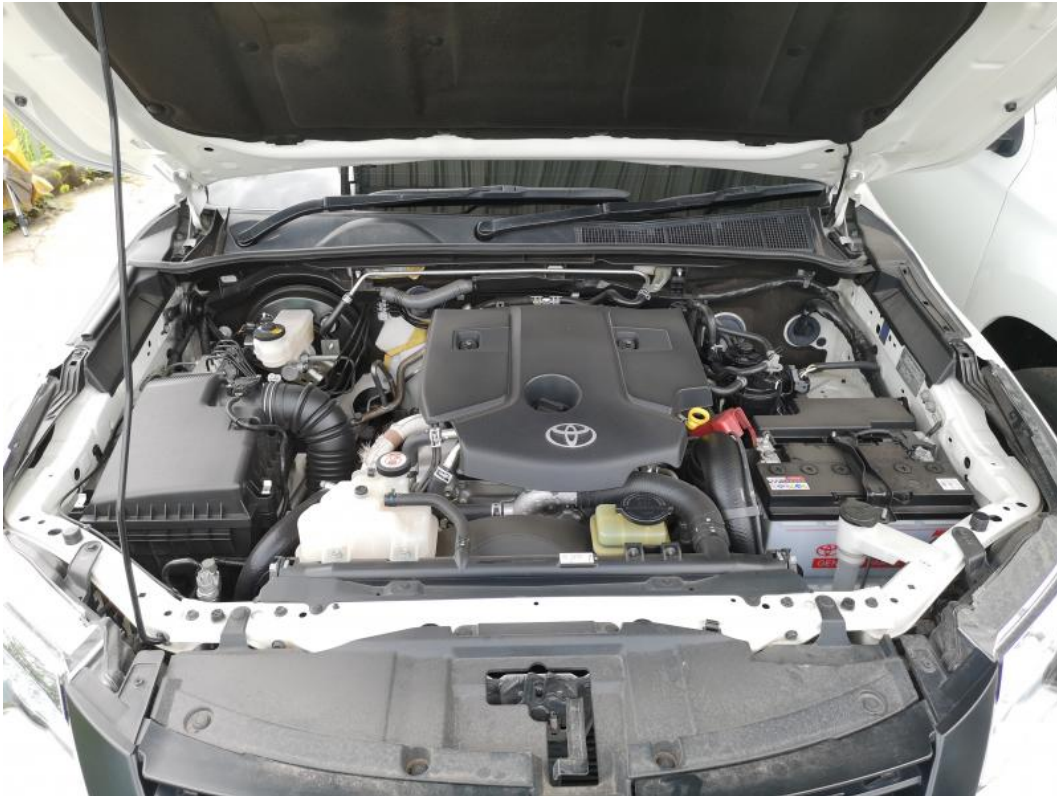
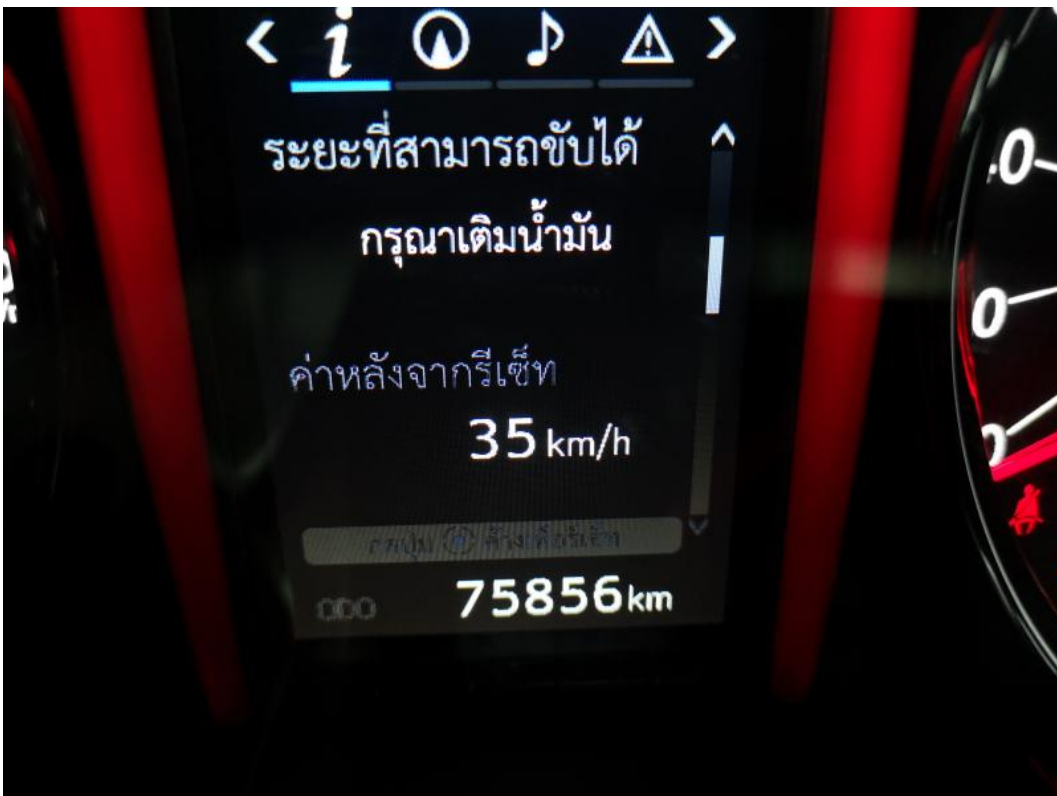
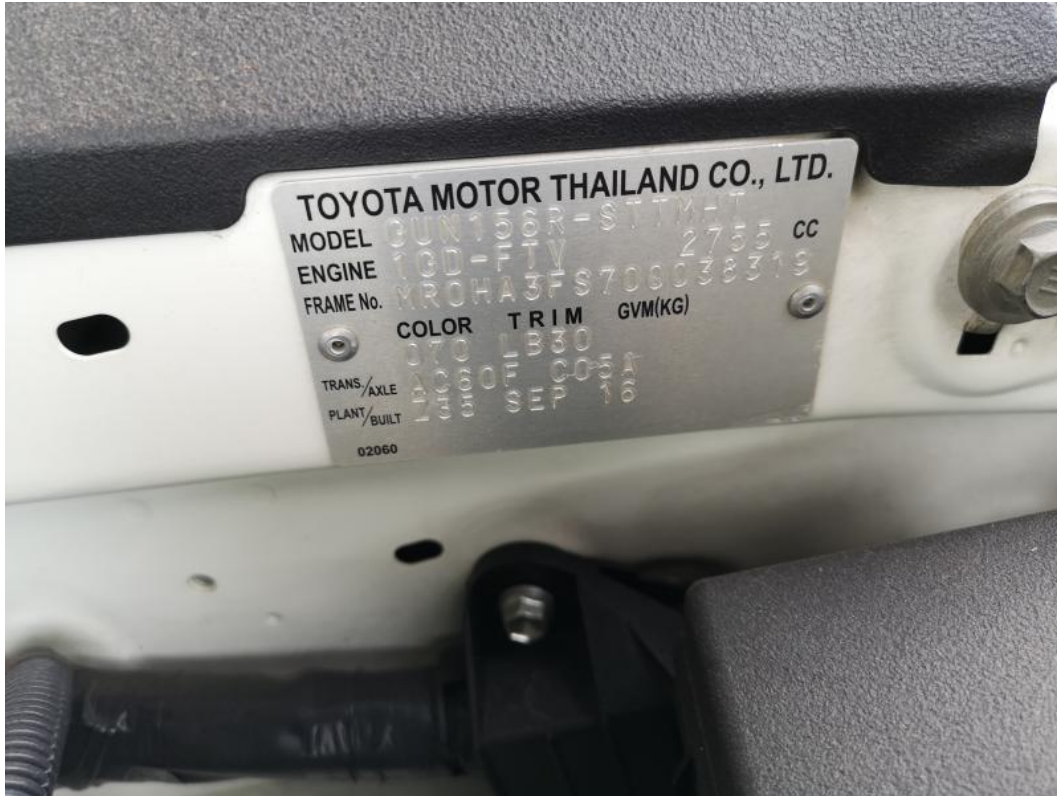
Front left fender ★★★★★	Bonnet / hood ★★★★★	Front bumper ★★★★★	Front right fender ★★★★★	[หน้าต่าง] กระจกหน้ารถ หินกระเด็น บางส่วน  [ภายใน] Headliner รอยย่น S
Front left tire, alloy wheel, wheel cover ร่องยางระดับ 9 ★★★★★			Front right tire, alloy wheel, wheel cover ร่องยางระดับ 9 ★★★★★	
Front left door ★★★★★			Front right door ★★★★★	
Left side step / side spoiler ★★★★★			Right side step / side spoiler ★★★★★	
Rear left door ★★★★★			Rear right door ★★★★★	
Left back tire, alloy wheel, wheel cover ร่องยางระดับ 9 ★★★★★			Right front tire, alloy wheel, wheel cover ร่องยางระดับ 9 ★★★★★	
Left back fender ★★★★★			Right back fender ★★★★★	
Roof ★★★★★	Trunk lid / boot lid ★★★★★	Back rear spoiler & under spoiler ★★★★★	Back rear bumper ★★★★★	
Dashboard ★★★★★			Steering wheel ★★★★★	
Front left seat ★★★★★			Front right seat ★★★★★	
Front and back left door trim ★★★★★			Front and back right door trim ★★★★★	
Rear seat ★★★★★			Console ★★★★★
