U-Car Grading Report

รุ่น	MINI COOPER D 2.0		
สี	Deep blue	หมายเลขทะเบียน (Plate number)	7กว8787
รุ่นปี	2016	เลขไมล์	51,245กม.
แบบ	เลขตัวถัง	MMFEC54080WS86285

เครื่องยนต์	สภาพดี
วันที่ตรวจสอบ	2020/7/13
สาขา	Goo INSPECTION Trust Center
ที่อยู่

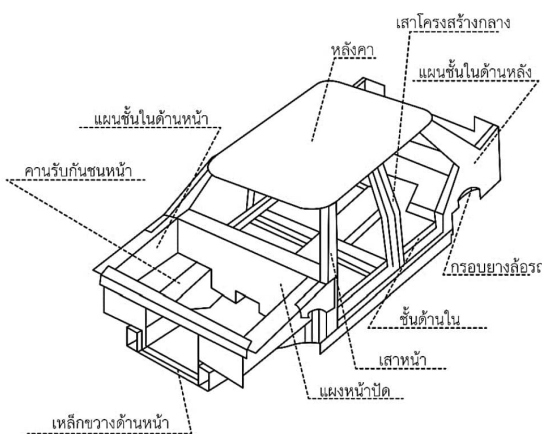
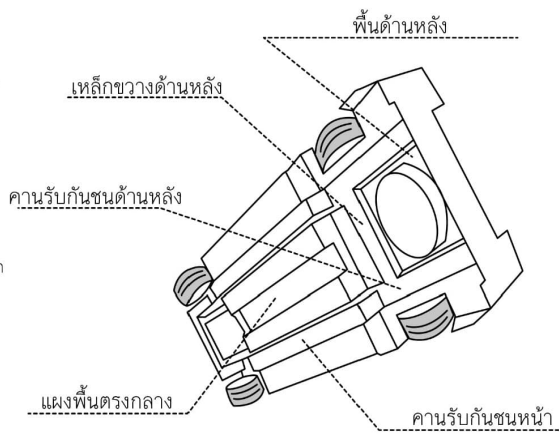
การวินิจฉัย CP 1

System Name	State
SGM-ZGM (Safety And Gateway Module (ZGM) - JBE/JBE2/JBBF/KGM)	No Fault Code
SRS (Supplemental Inflatable Restraint System - AIRBAG/SGM-SIM)	No Fault Code
SZL (Switch Center, Steering Column)	No Fault Code
ECM (Engine Control Module - DME/DDE)	No Fault Code
TCM (Transmission Control Module - EGS/DKG/SMG)	No Fault Code
CA (Comfort Access)	No Fault Code
ABS (Anti-Lock Braking System - DSC)	No Fault Code
EPS (Electronic Power Steering)	No Fault Code
TCU (Telematic Control Unit - TEL/ULF/ULF-SBX)	No Fault Code
