U-Car Grading Report

รายงานผลการตรวจเช็คสภาพรถยนต์
ภายใต้การดูแลของสมาคมการประเมินสภาพรถยนต์ประเทศไทย

รุ่น	MITSUBISHI MIRAGE 1.2		
สี	Purple	หมายเลขทะเบียน (Plate number)	2กส2309
รุ่นปี	2013	เลขไมล์	60,876กม.
แบบ	เลขตัวถัง	MMTXTA03ADH067842

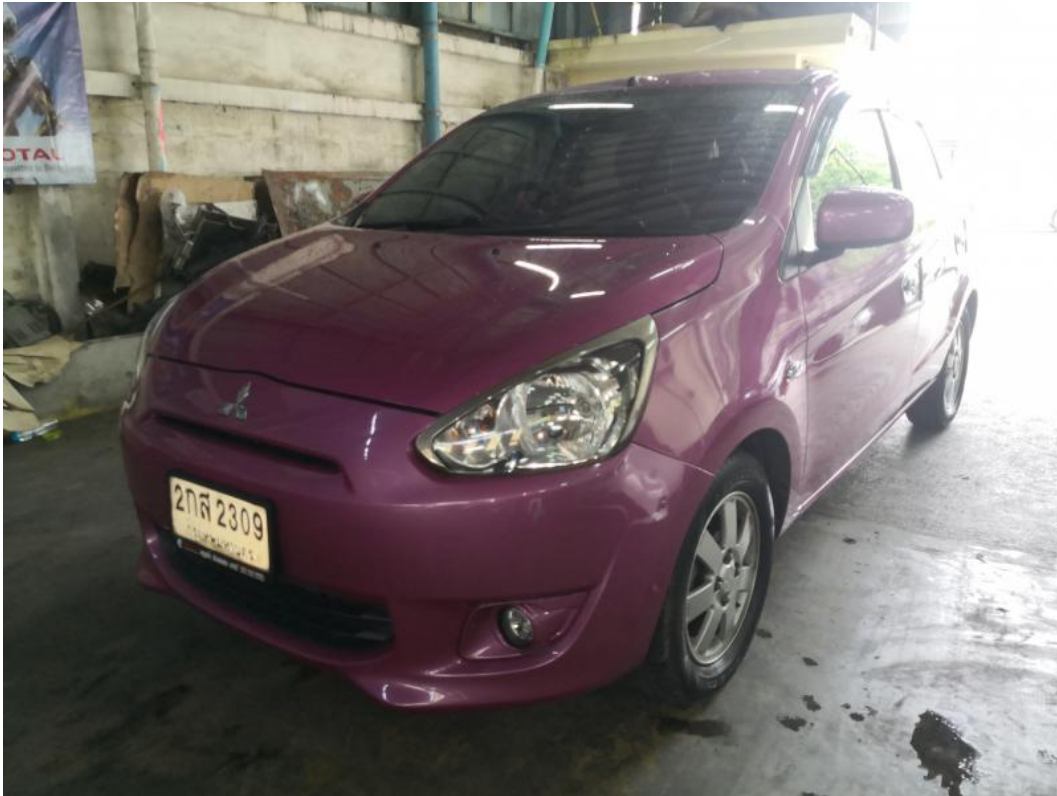
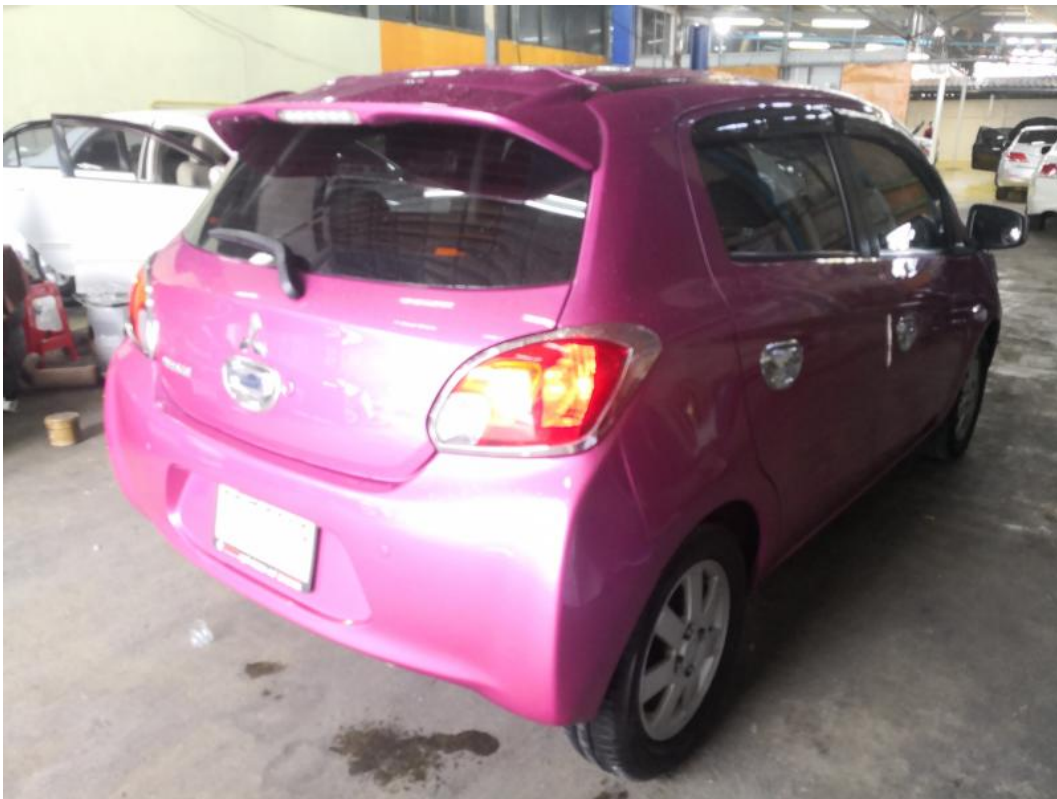
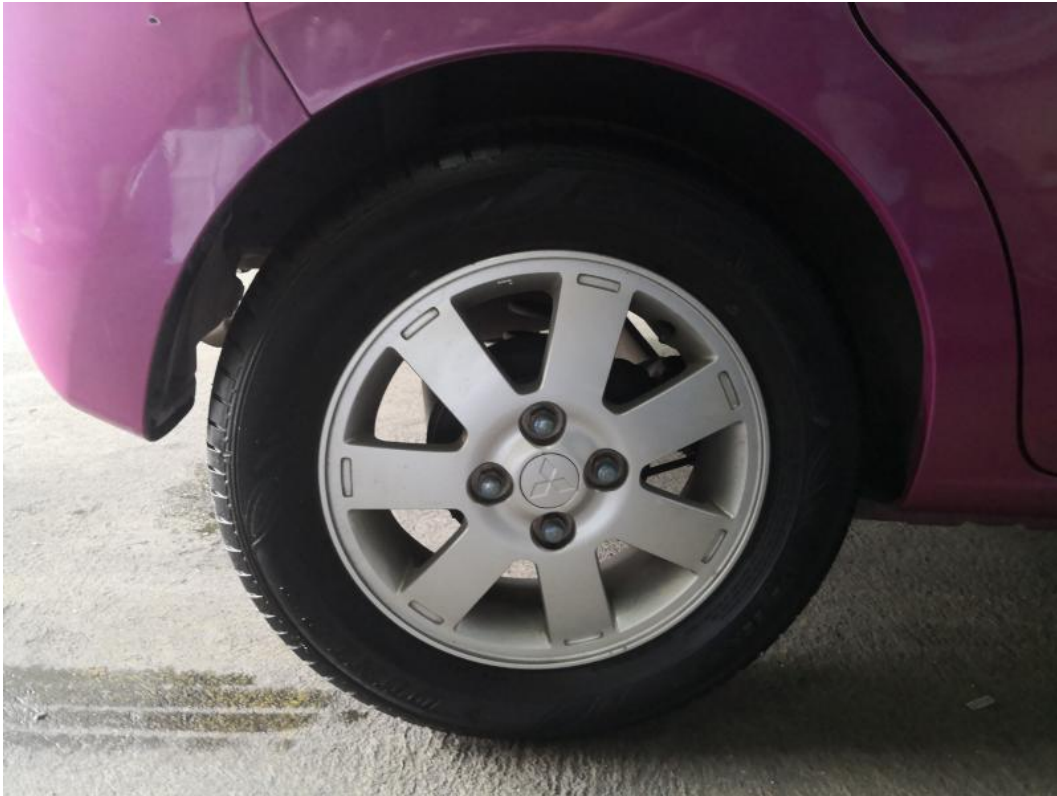
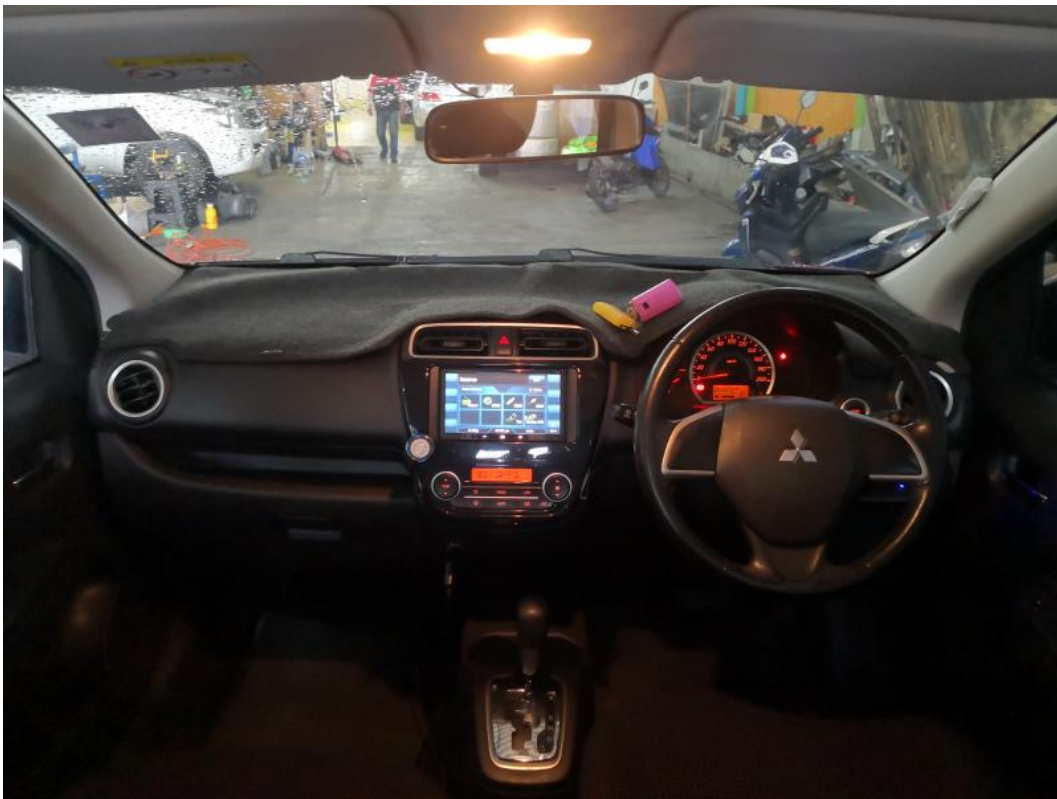
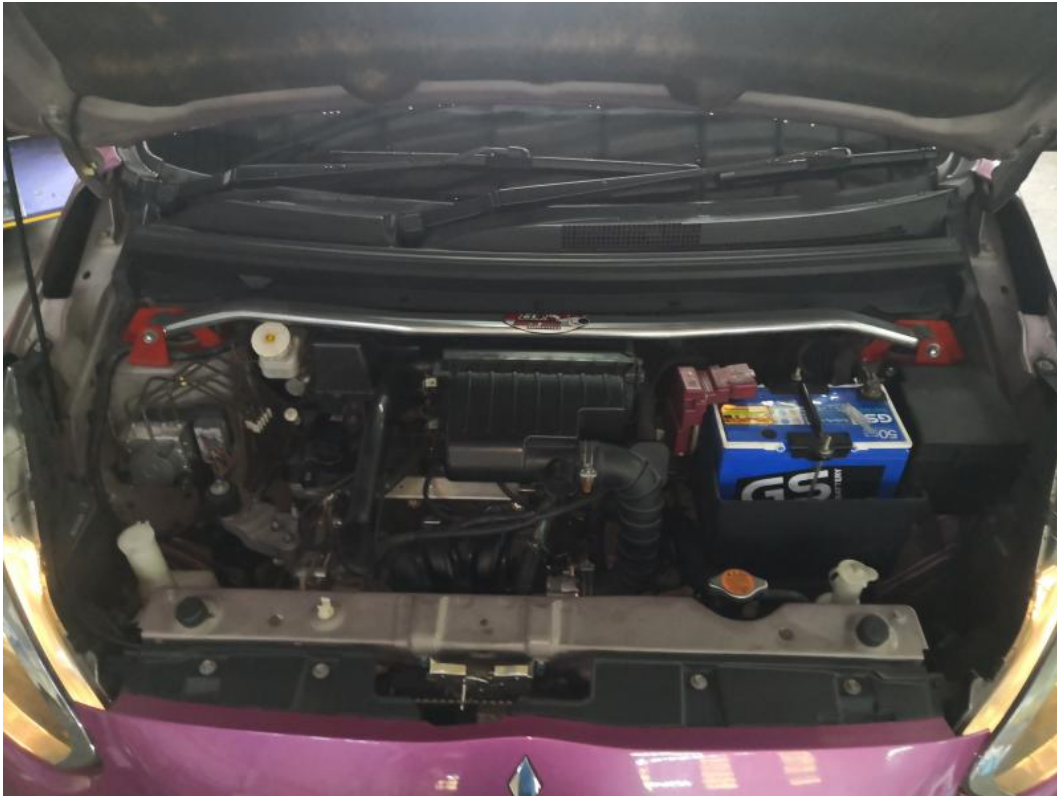
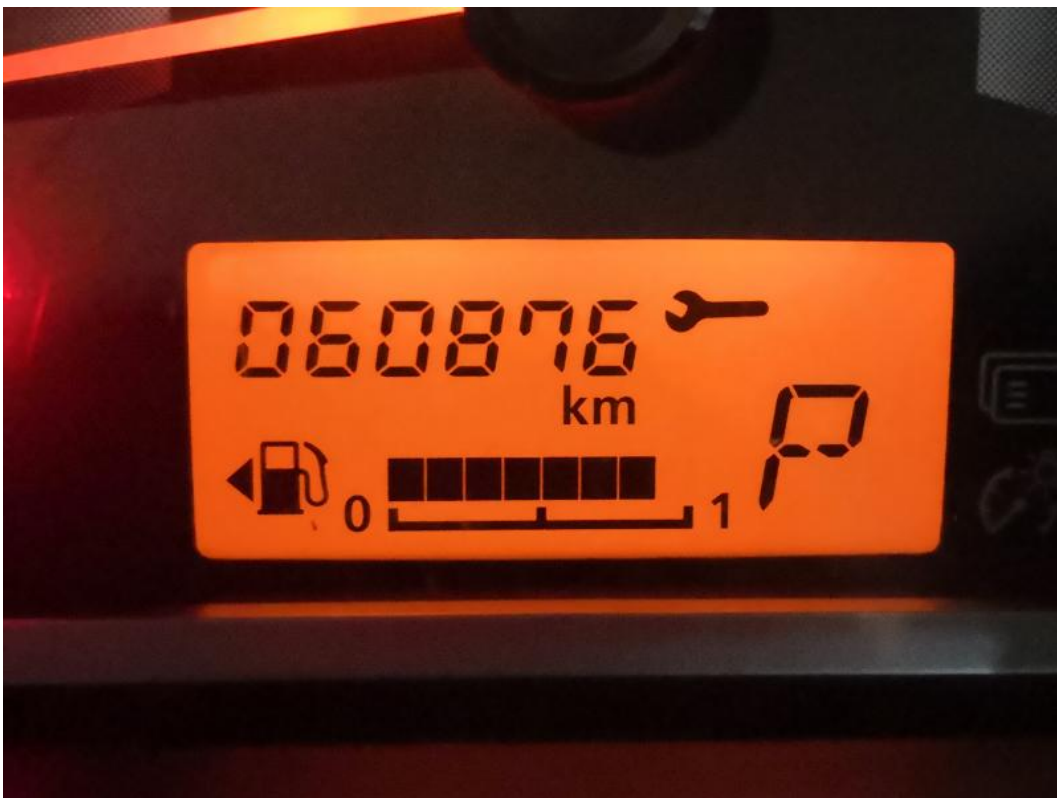
Front left fender ★★★★★	Bonnet / hood ★★★★★	Front bumper ★★★★★	Front right fender ★★★★★	[สถานที่ให้บริการซ่อม] Rear Floor/Trunk Floor ความเสียหาย [บันทึก] Rear Floor/Trunk Floor ฟันสี มี Rear end panel ฟันสี มี
Front left tire, alloy wheel, wheel cover ร่องยางระดับ 5 ★★★★★			Front right tire, alloy wheel, wheel cover ร่องยางระดับ 5 ★★★★★	
Front left door ★★★★★			Front right door ★★★★★	
Left side step / side spoiler ★★★★★			Right side step / side spoiler ★★★★★	
Rear left door ★★★★★			Rear right door ★★★★★	
Left back tire, alloy wheel, wheel cover ร่องยางระดับ 7 ★★★★★			Right back tire, alloy wheel, wheel cover ร่องยางระดับ 7 ★★★★★	
Left back fender ★★★★★			Right back fender ★★★★★	
Roof ★★★★★	Trunk lid / boot lid ★★★★★	Back rear spoiler & under spoiler ★★★★★	Back rear bumper ★★★★★	
Dashboard ★★★★★			Steering wheel ★★★★★	
Front left seat ★★★★★			Front right seat ★★★★★	
Front and back left door trim ★★★★★			Front and back right door trim ★★★★★

Front seat ★★★★★			Console ★★★★★	
Rear seat ★★★★☆			Luggage room ★★★★★

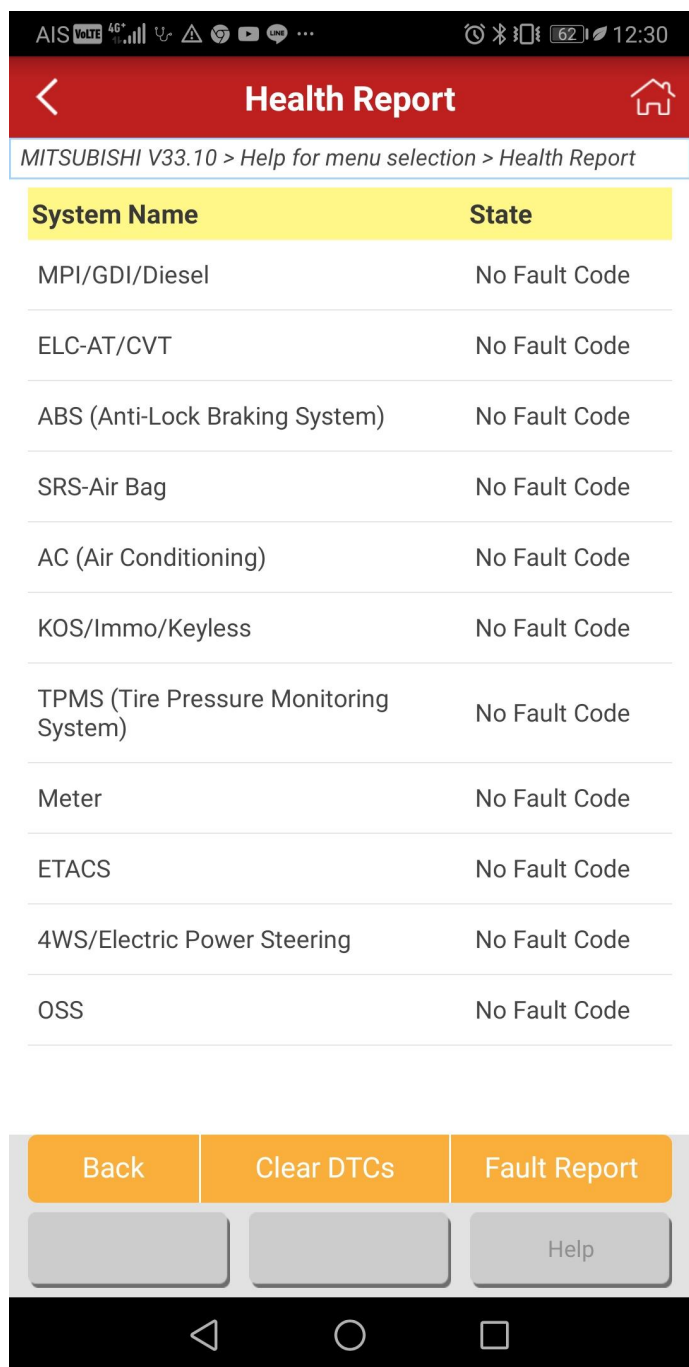
Health Report

MITSUBISHI V33.10 > Help for menu selection > Health Report

System Name	State
MPI/GDI/Diesel	No Fault Code
ELC-AT/CVT	No Fault Code
ABS (Anti-Lock Braking System)	No Fault Code
SRS-Air Bag	No Fault Code
AC (Air Conditioning)	No Fault Code
KOS/Immo/Keyless	No Fault Code
TPMS (Tire Pressure Monitoring System)	No Fault Code
Meter	No Fault Code
ETACS	No Fault Code
4WS/Electric Power Steering	No Fault Code
OSS	No Fault Code
