# U-Car Grading Report

รายงานผลการตรวจเช็คสภาพรถยนต์  
ภายใต้การดูแลของสมาคมการประเมินสภาพรถยนต์ประเทศญี่ปุ่น

| รุ่น | MITSUBISHI XPANDER 1.5 | | |

| วันที่ตรวจสอบ | 2024/1/22 |

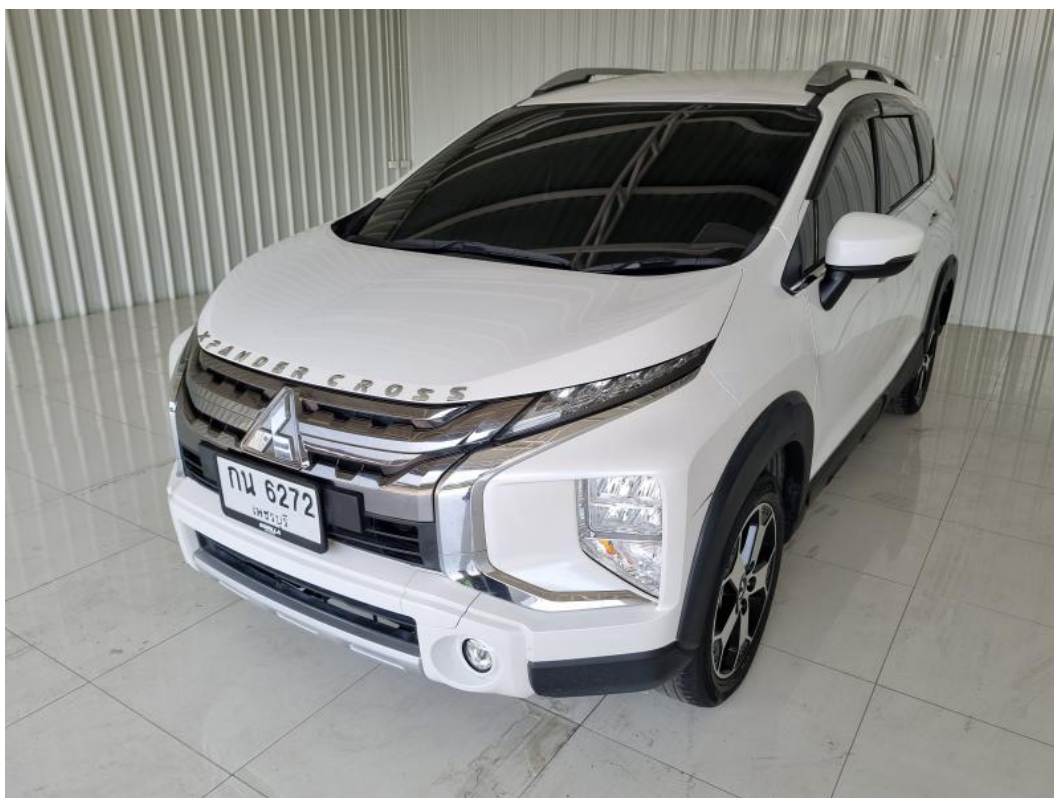
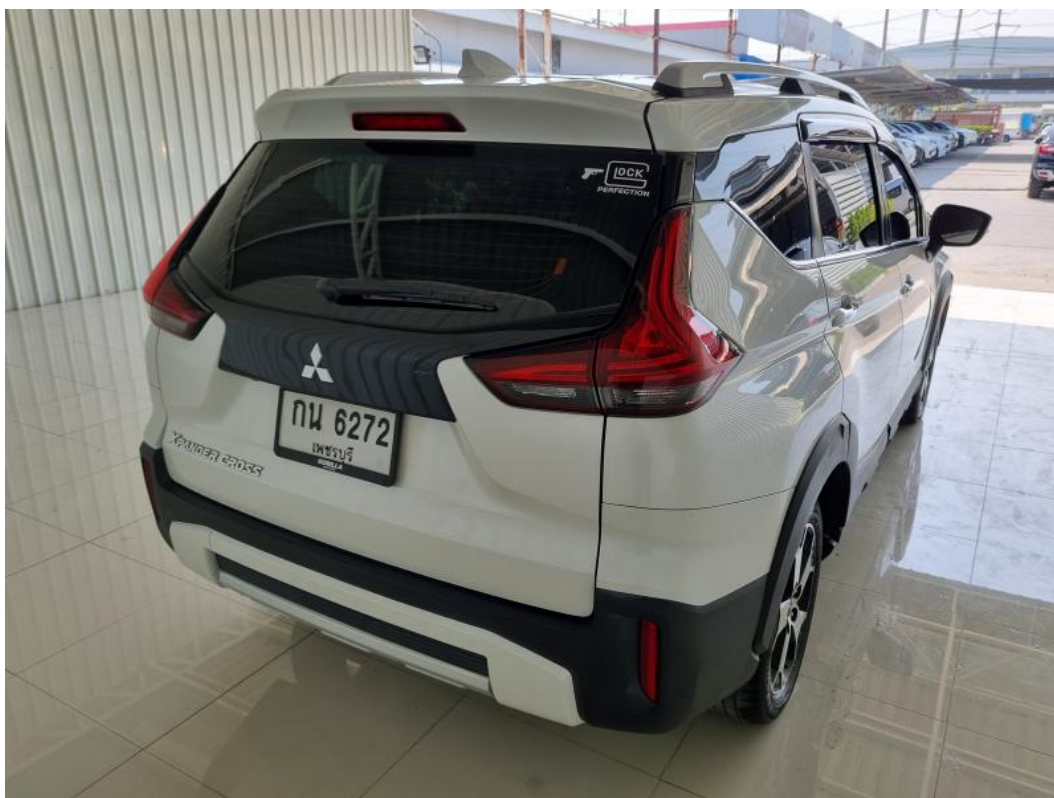
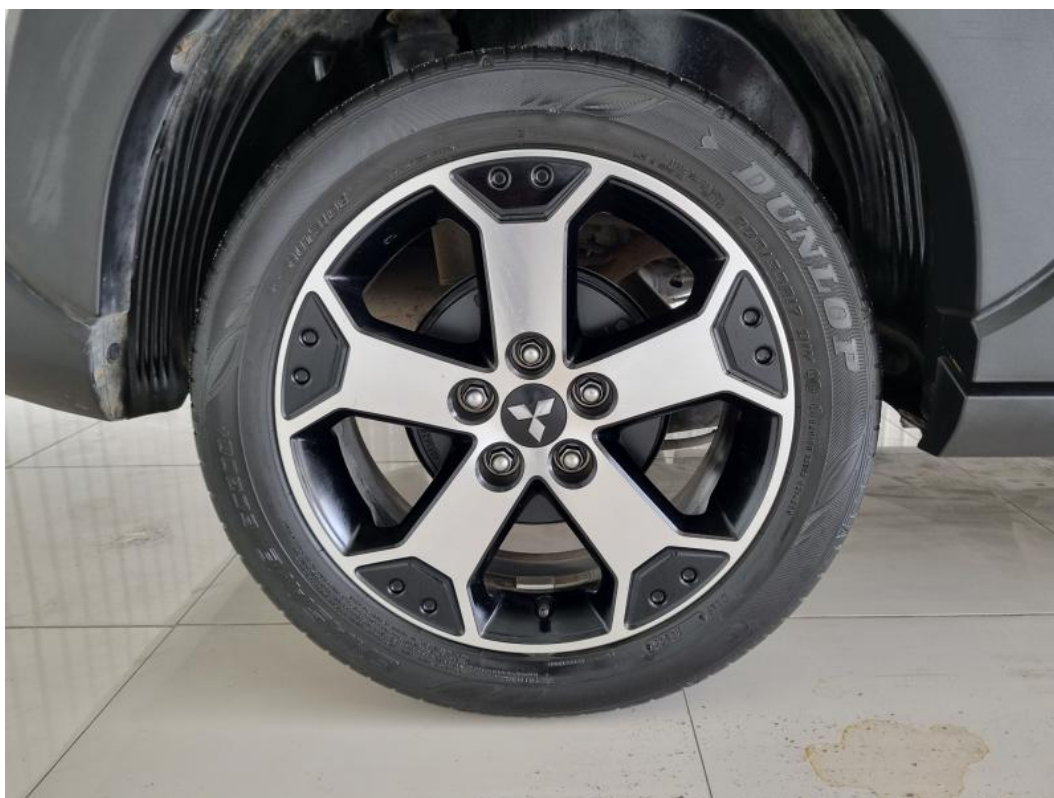
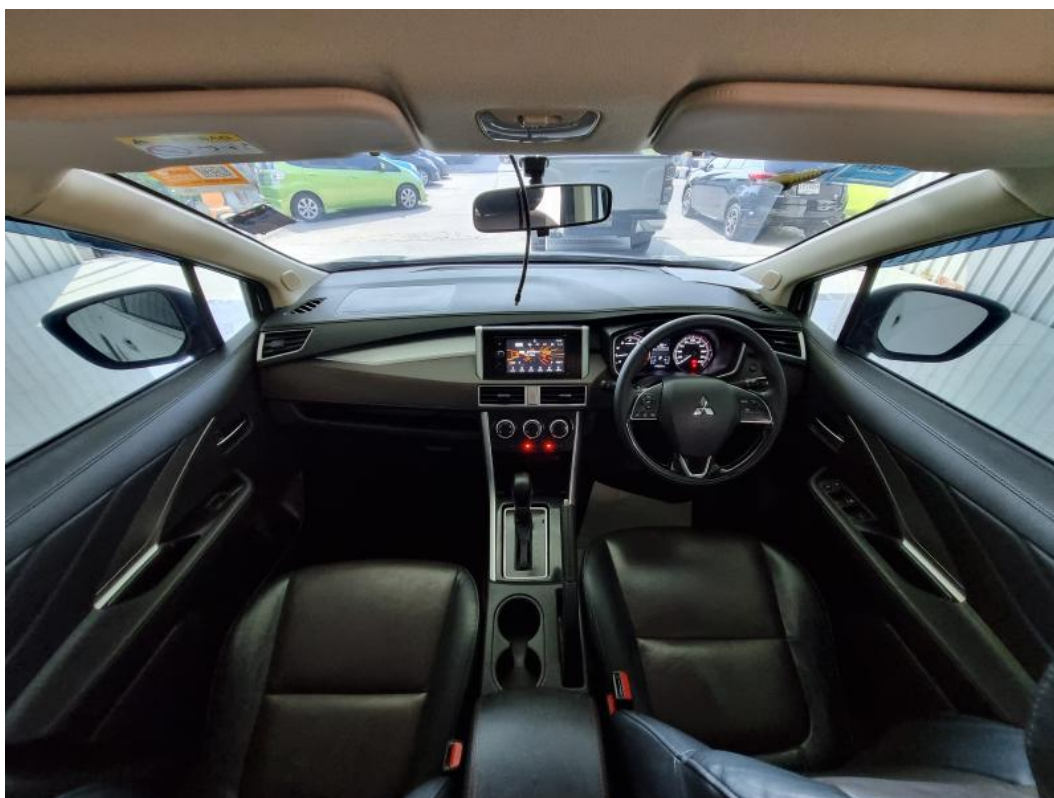
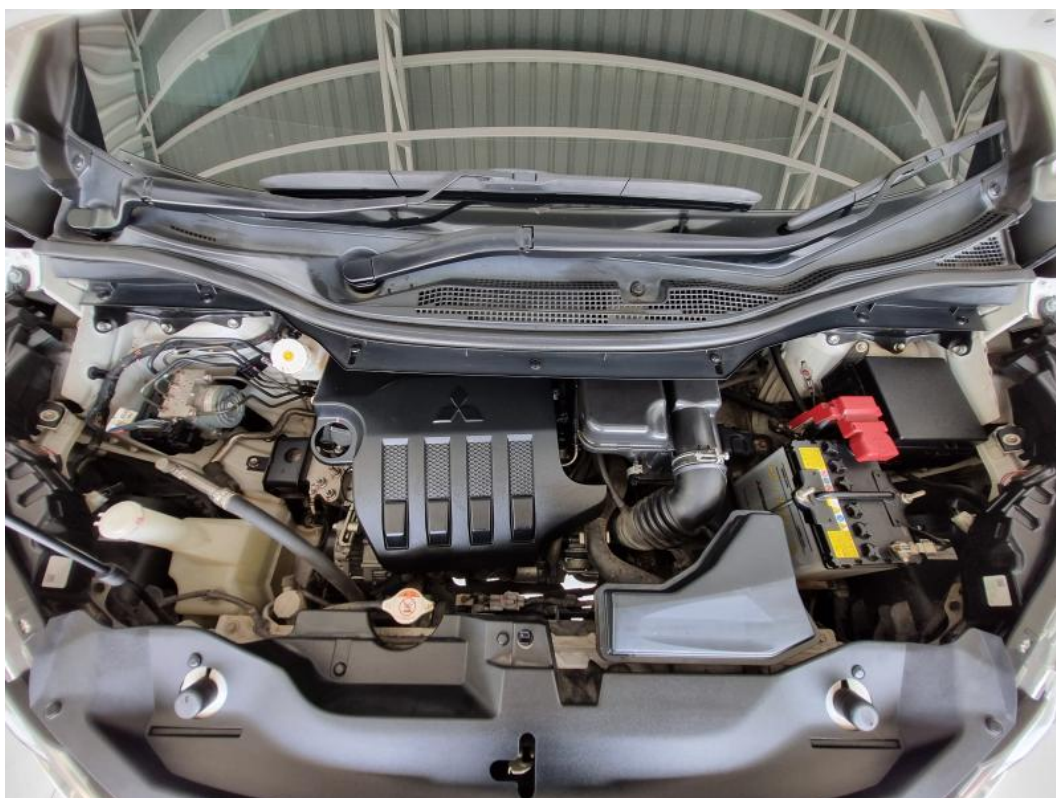
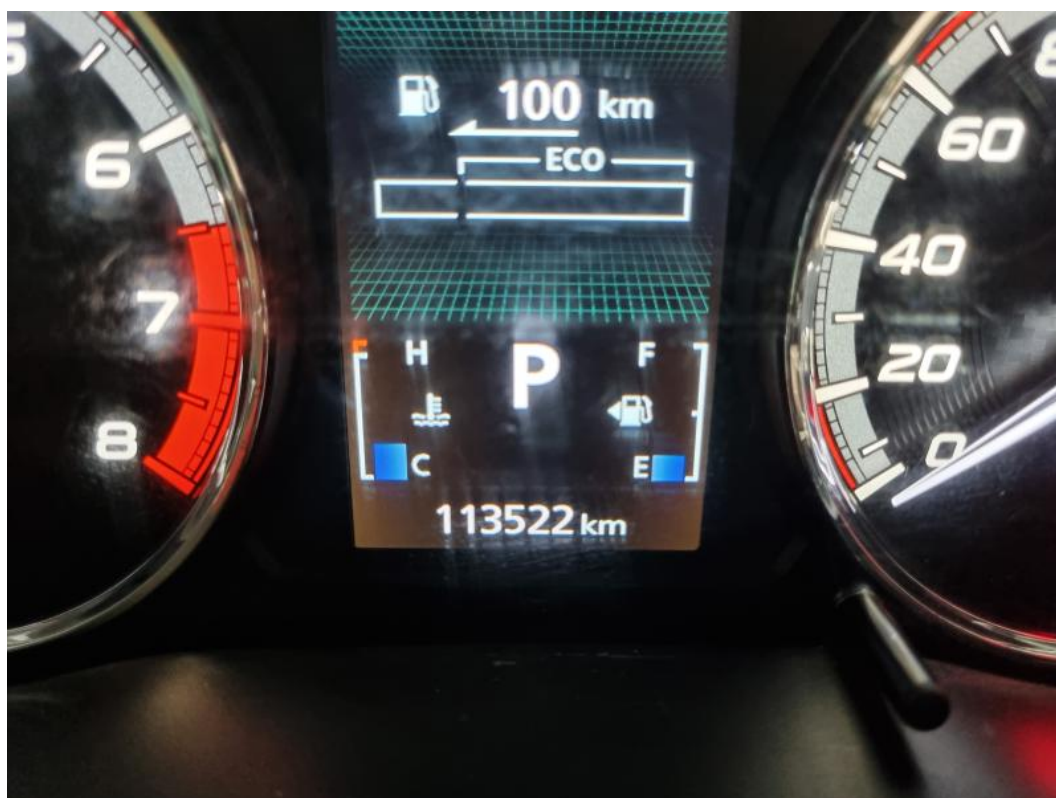
[หน้าต่าง]

กระจกหน้ารถ หินกะเทาะ บางส่วน

[ภายใน]

ห้องเก็บสัมภาระ สกปรก.รอยขีดข่วน บางส่วน

หัวเกียร์ รอยย่น/ถลอก มี

แผงพลาสติกอื่นๆ รอยขีดข่วน บางส่วน

ผ้าหลังคา รอยย่น เล็กน้อย

แผงพลาสติกอื่นๆ รอยย่น เล็กน้อย

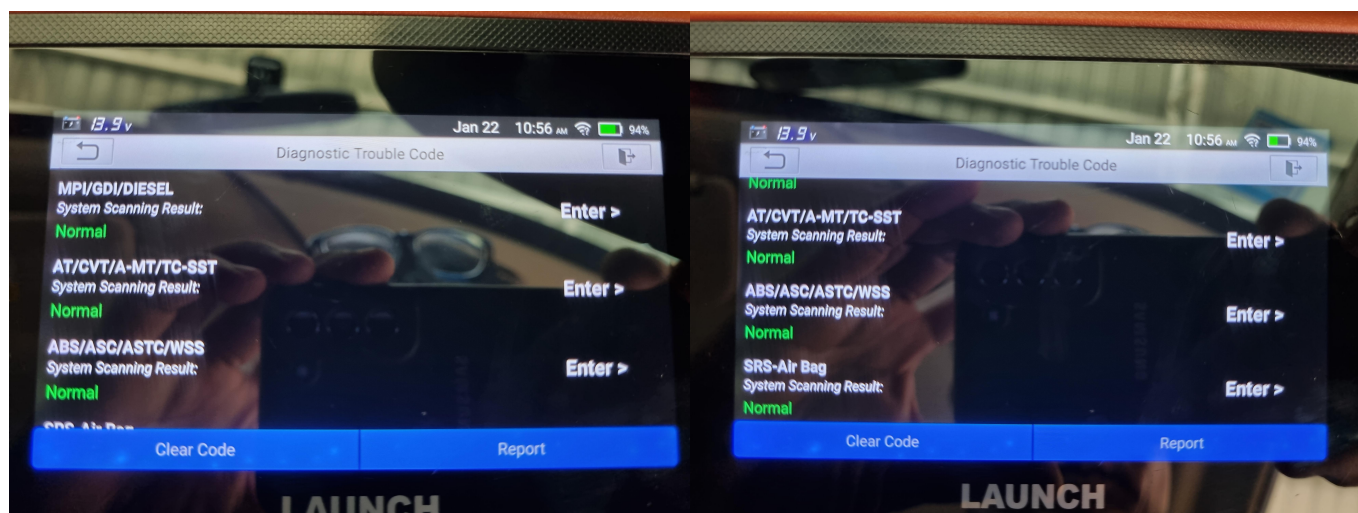
การวินิจฉัย CP 1

การวินิจฉัย CP 2
