# U-Car Grading Report

รายงานผลการตรวจเช็คสภาพรถยนต์  
ภายใต้การดูแลของสมาคมการประเมินสภาพรถยนต์ประเทศญี่ปุ่น

| รุ่น | TOYOTA HIACE | | |
| รุ่นปี | 2014 | เลขไมล์ | 162,943กม. |

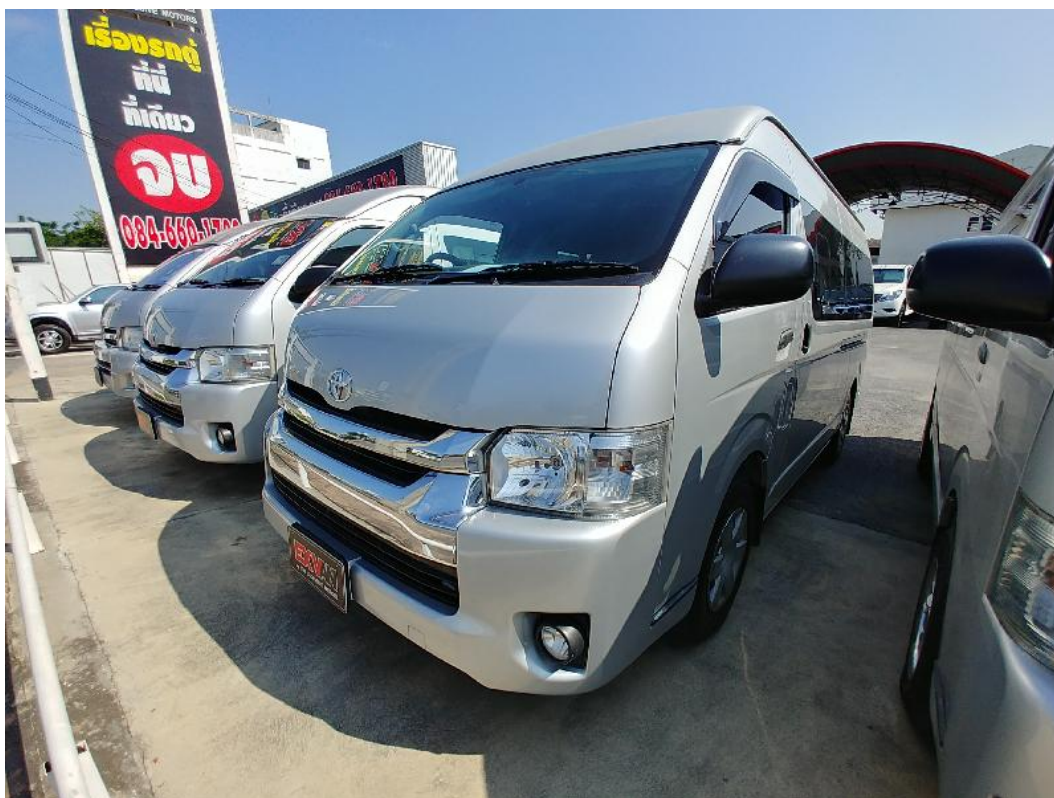
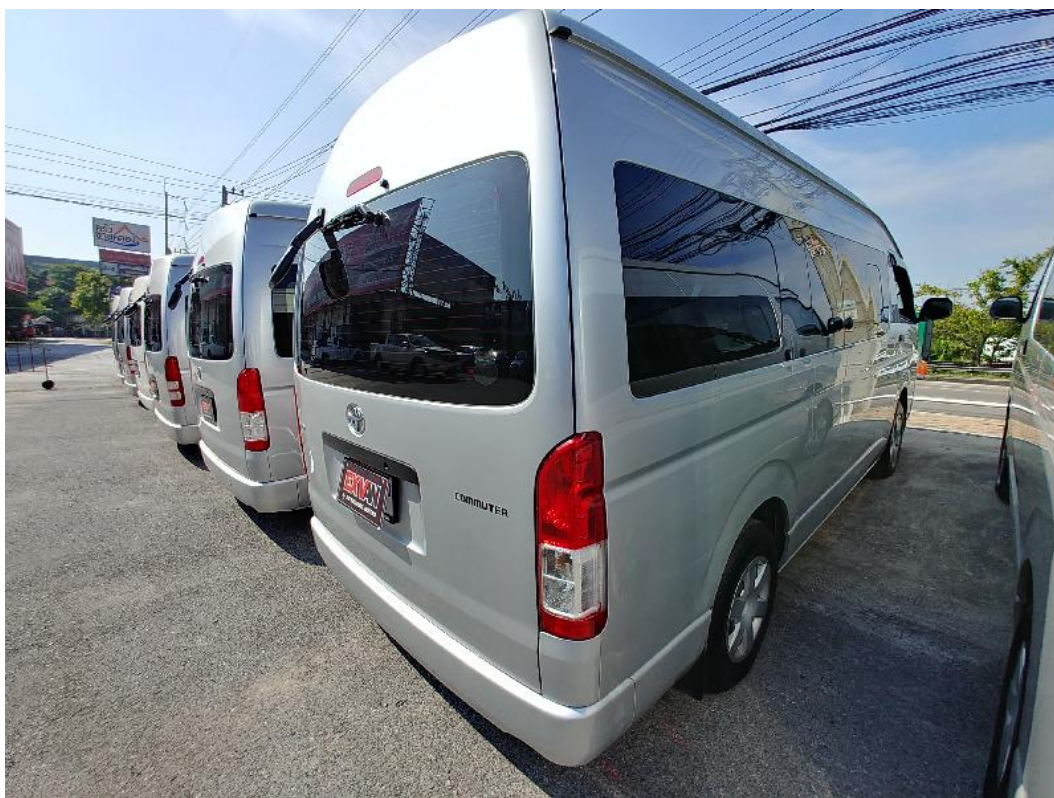
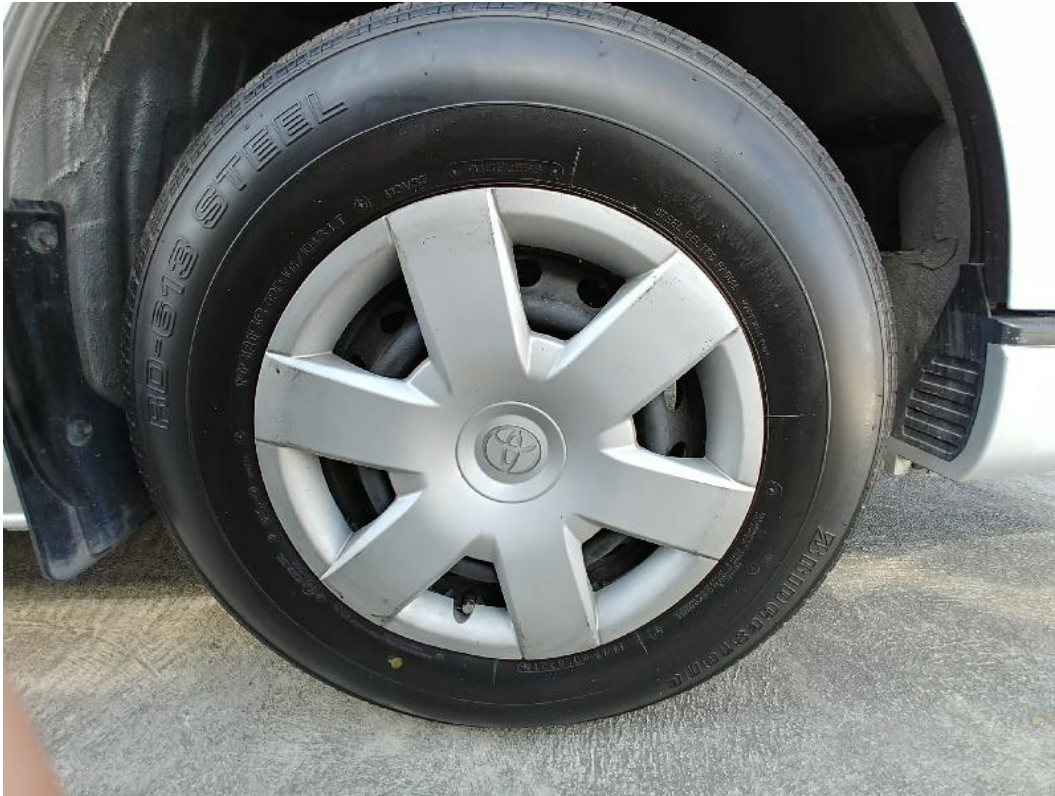
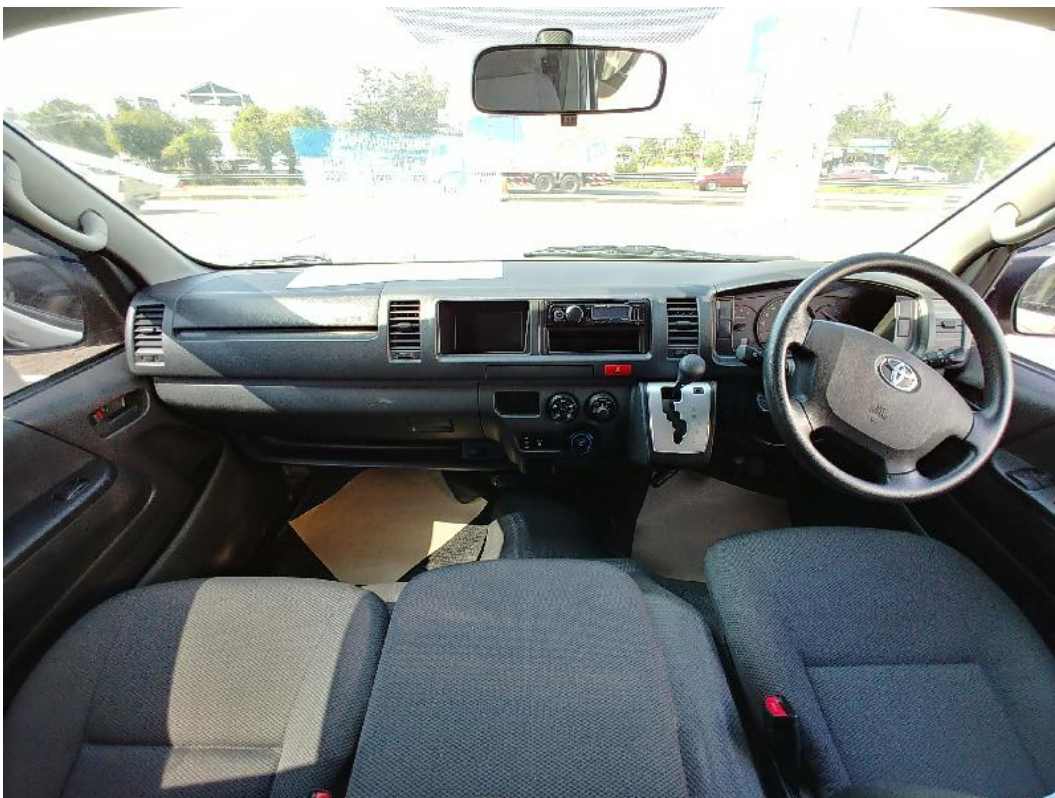
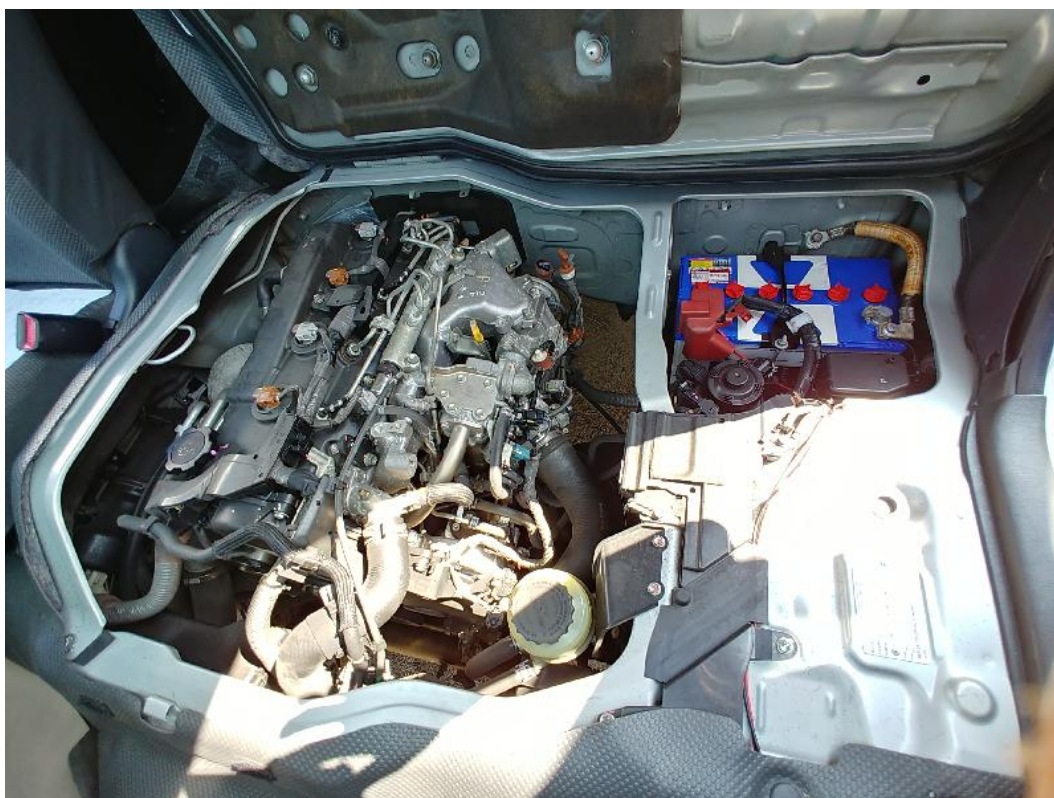
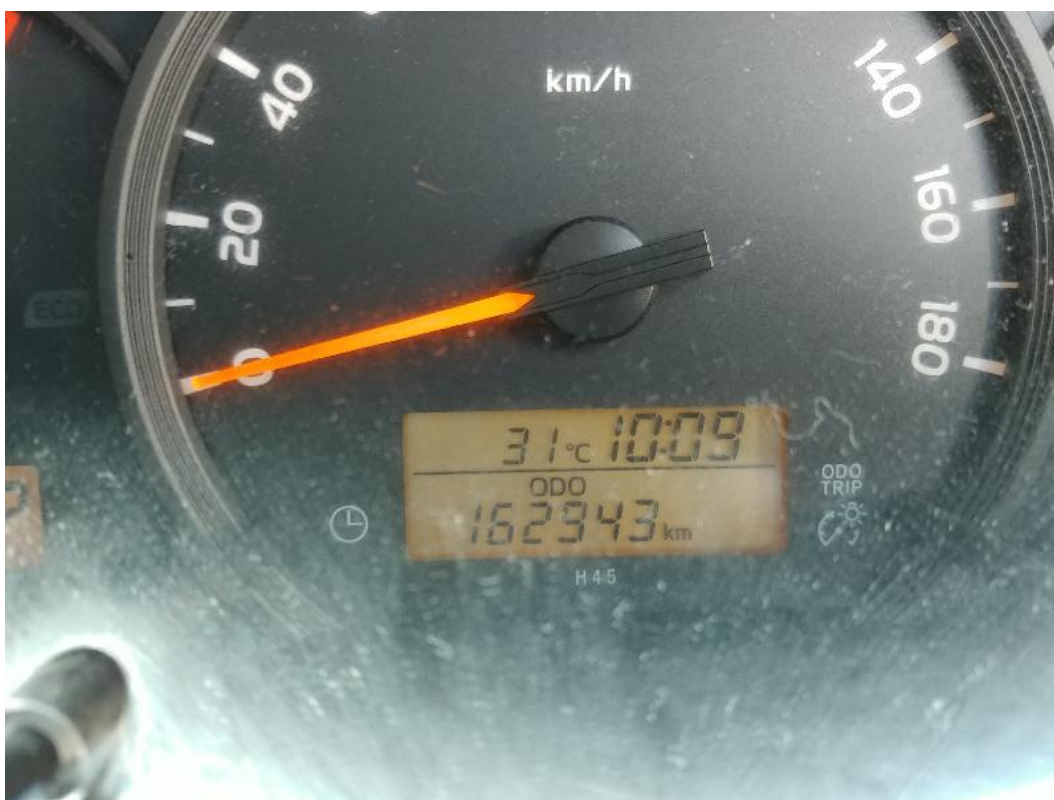
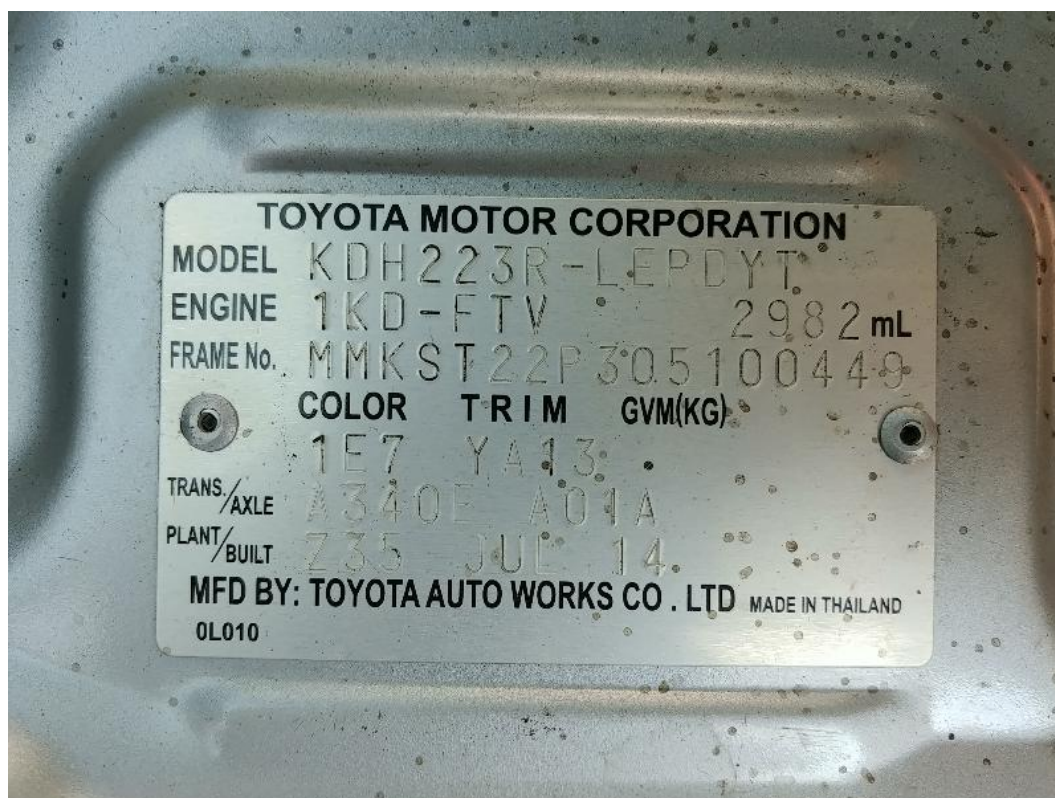
การวินิจฉัย CP 1

การวินิจฉัย CP 2

< Health Report >

TOYOTA V49.16 > 16PIN DLC(Euro...Smart Key > AT > Health Report

| System Name | State |
| Engine | No Fault Code |
| ECT | No Fault Code |
| Cruise Control | No Fault Code |
| ABS/VSC/TRC | No Fault Code |
| SRS Airbag | No Fault Code |
| Air Conditioner | No Fault Code |
| Combination Meter | No Fault Code |
