U-Car Grading Report

U-car Grading Report

รุ่น	MAZDA MAZDA CX3 2.0		
สี	Black		
รุ่นปี	2017	เลขไมล์	40,976กม.
แบบ	เลขตัวถัง	MM8DK2W7A0W215248

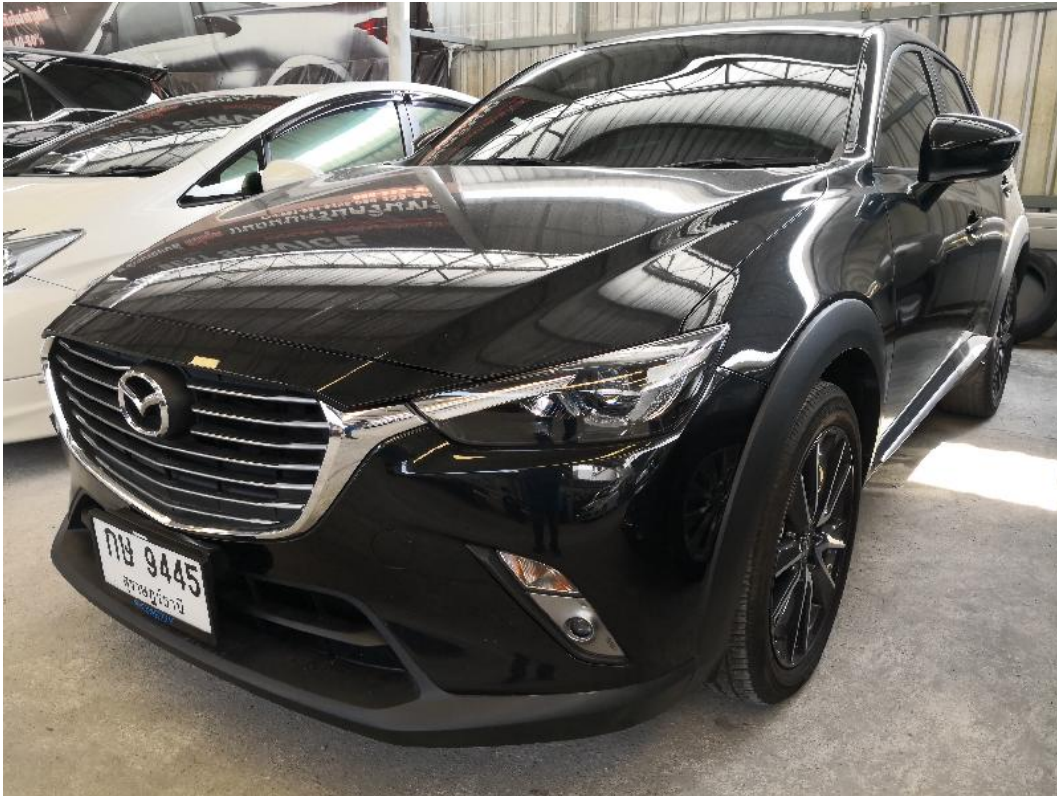
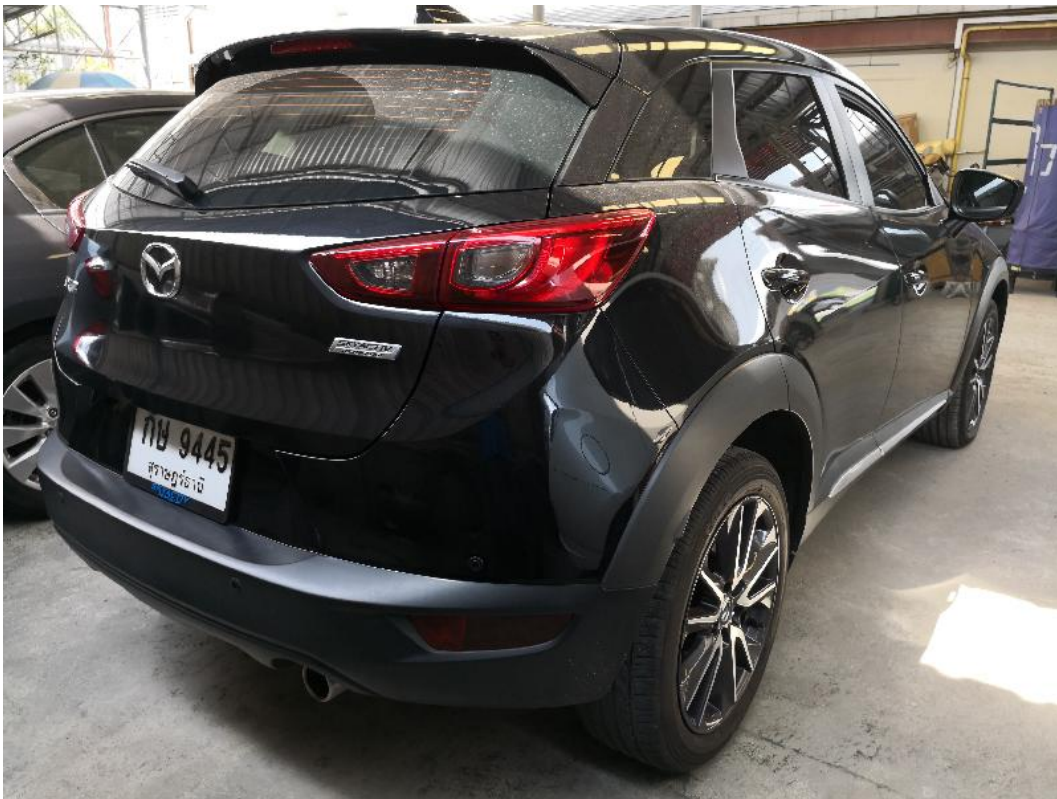
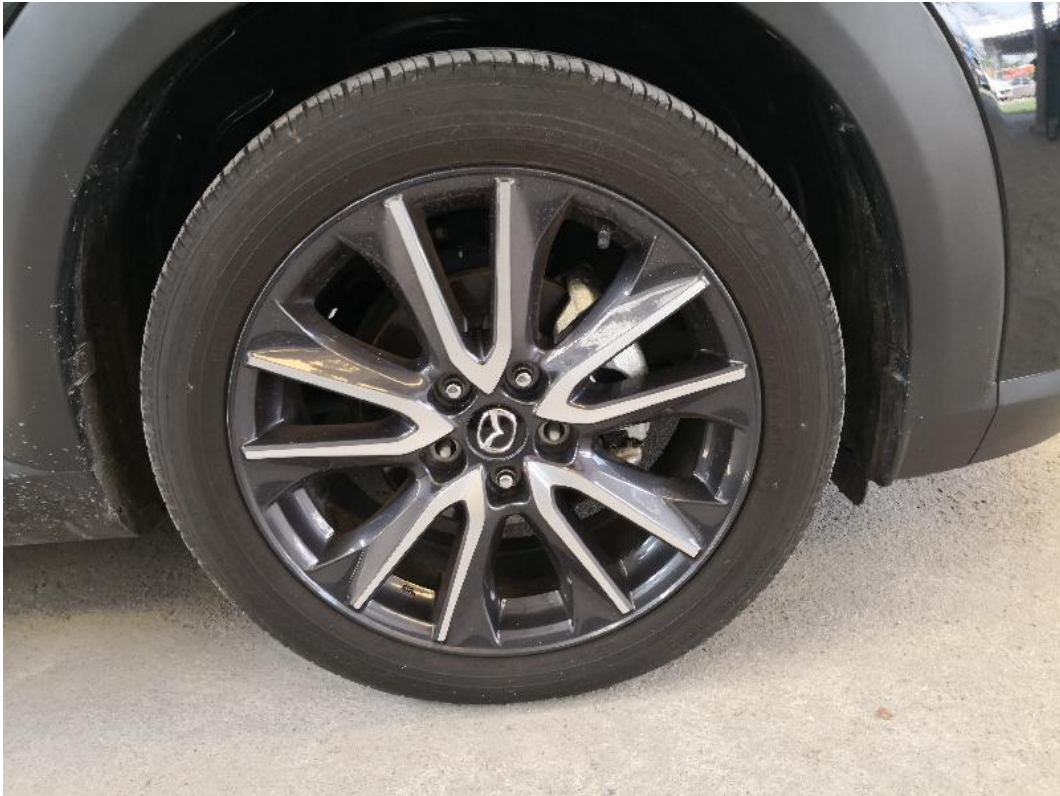
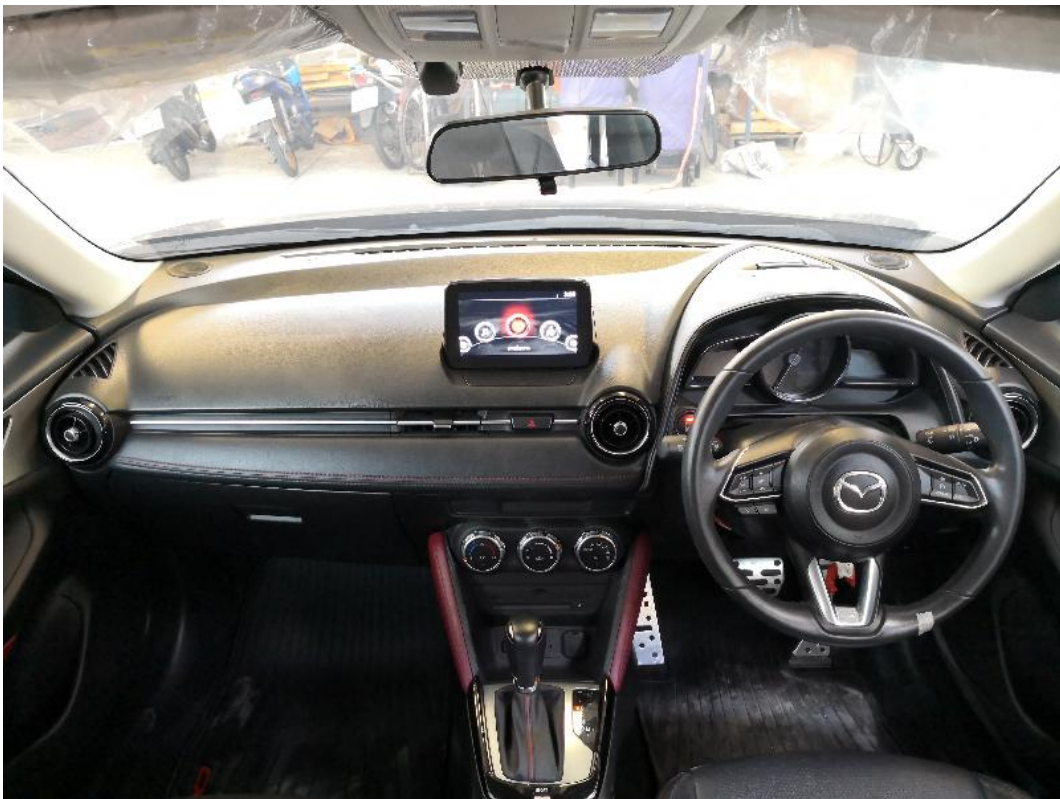
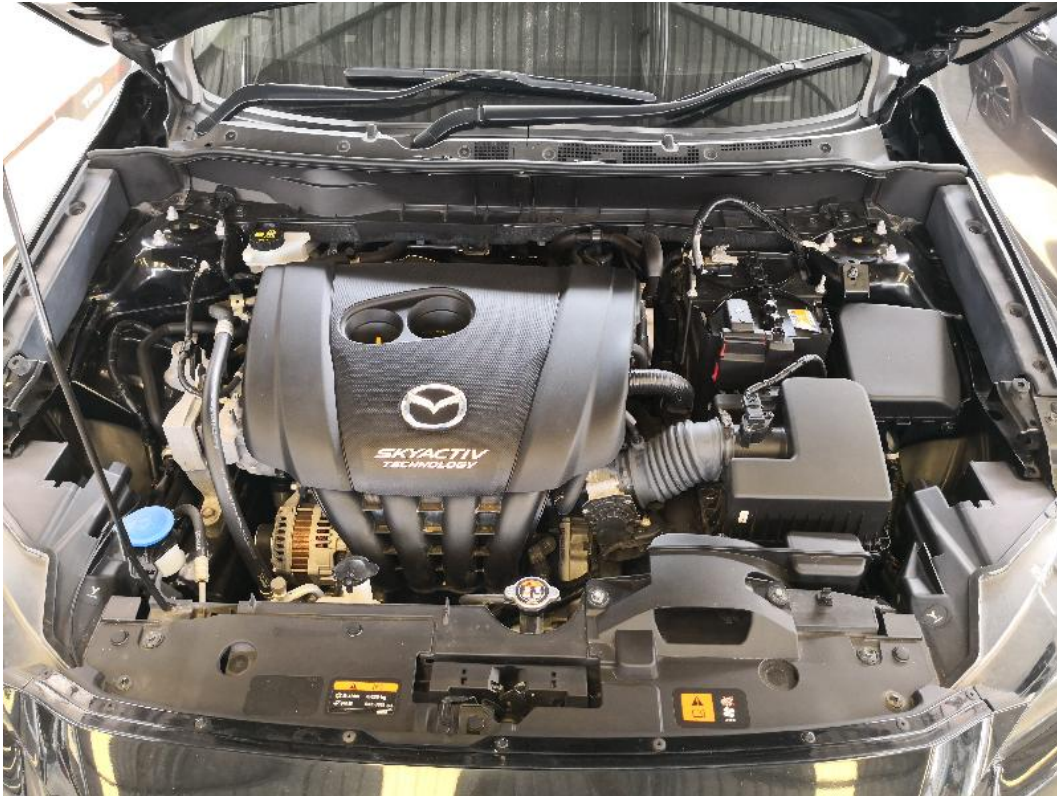
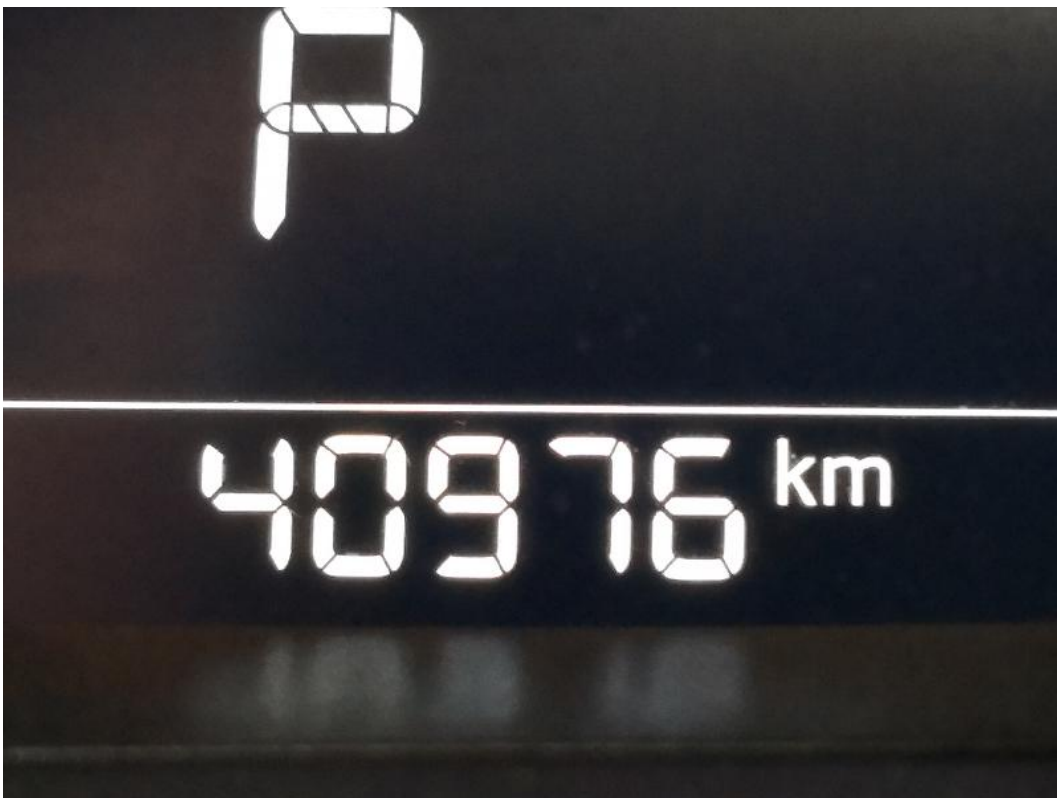
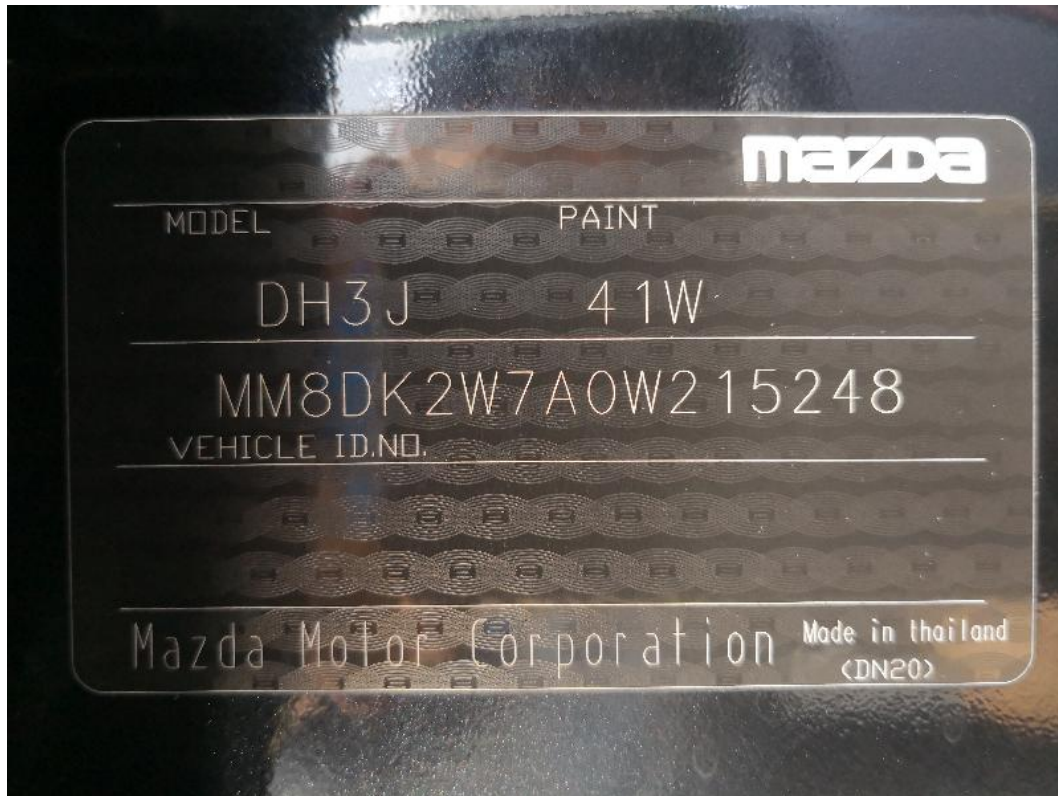
การวินิจฉัย CP 1

The screenshot displays two side-by-side views of a mobile application interface. The left view is titled 'Health Reports' and shows a list of vehicle systems with their current states. The right view is titled 'Fault Report' and shows details for the ABS system, indicating no DTCs are present.

System Name	State
ABS (Anti-Lock Brake System)	No Fault Code
AFS/ALM (Adaptive Front Lighting System/Auto Leveling Module)	No Fault Code
BCM#1 (Body Control Module)	No Fault Code
BSM (Blind Spot Monitoring)	No Fault Code
EATC#1 (Electronic Air Temperature Controller)	No Fault Code
CMU (Connectivity Master Unit)	No Fault Code
EPS (Electronic Power Steering)	No Fault Code
ESU (Electric Supply Unit)	No Fault Code
FSC (Forward Sensing Camera)	No Fault Code
IC (Instrument Cluster)	No Fault Code
SCBS (Smart City Brake Support)	No Fault Code
PCM (Powertrain Control Module)	No Fault Code

DTCs	Description	State
ABS (Anti-Lock Brake System)	There Are No DTC.	Normal
