# U-Car Grading Report

| รุ่น | HONDA CIVIC 1.8 E | | |
| รุ่นปี | 2007 | เลขไมล์ | 186,172กม. |

| วันที่ตรวจสอบ | 2021/6/24 |

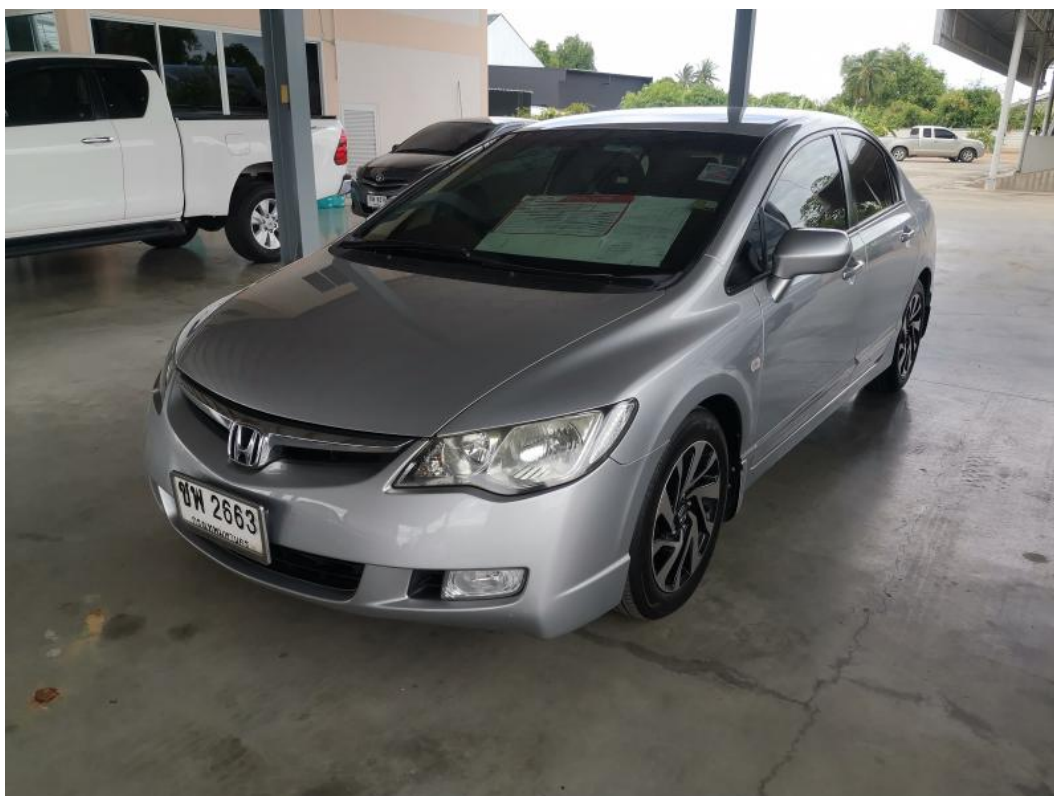
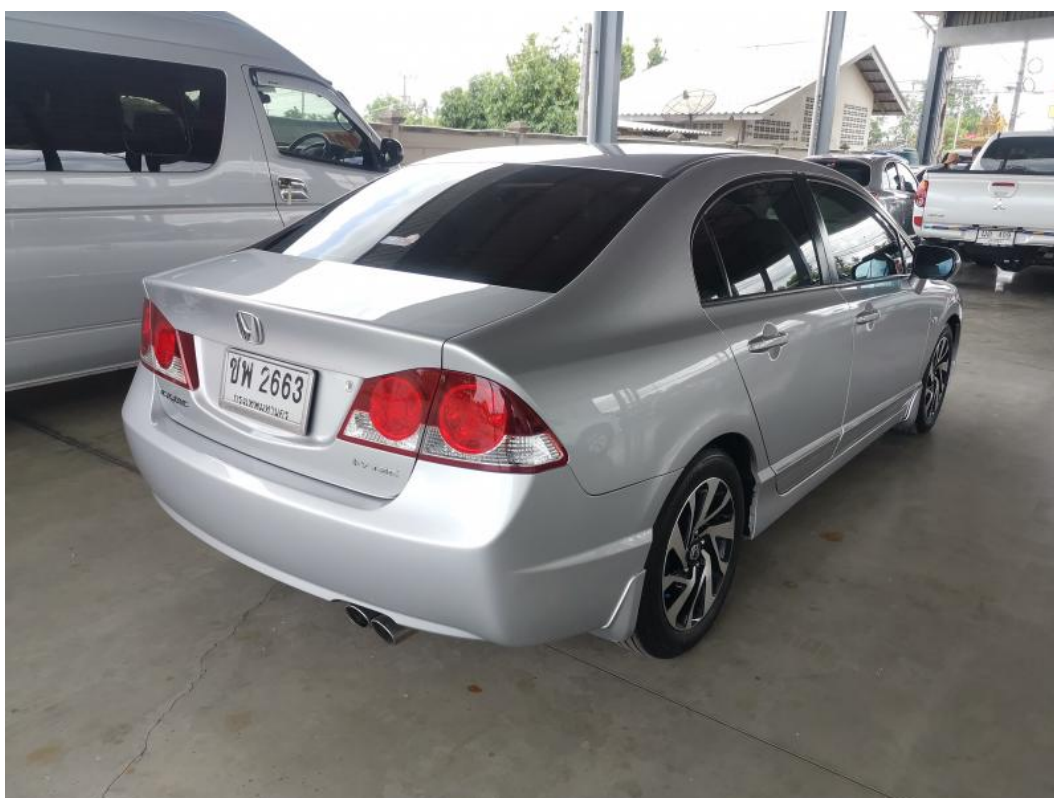
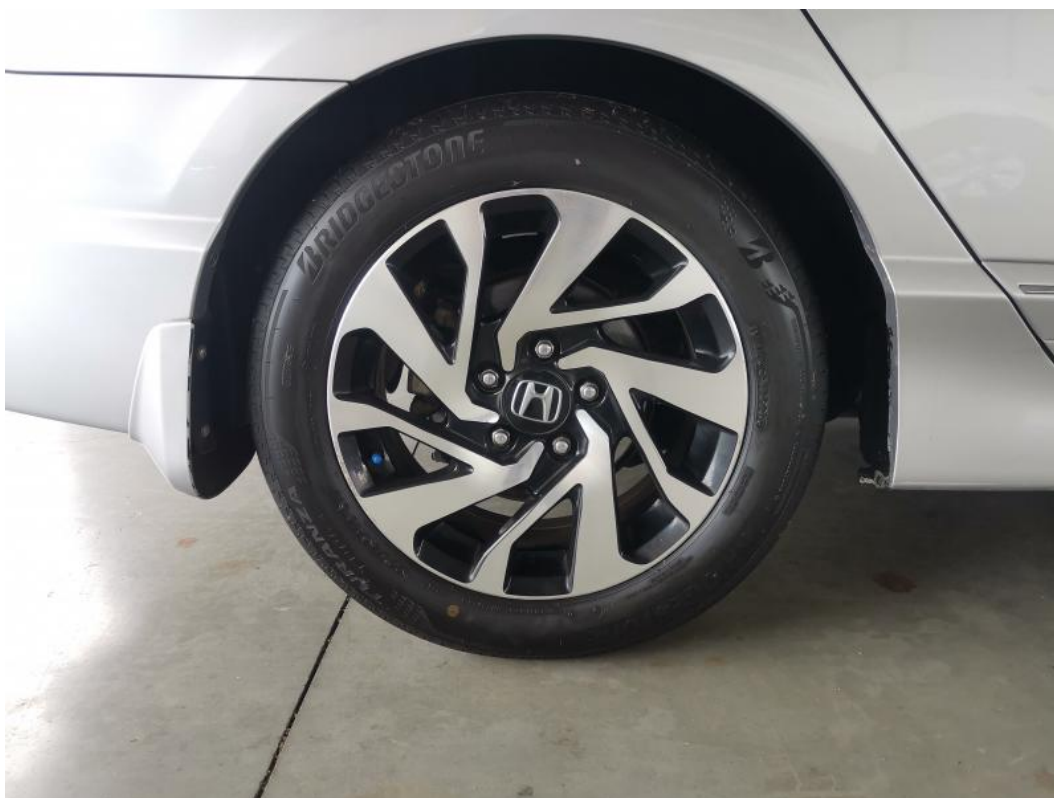
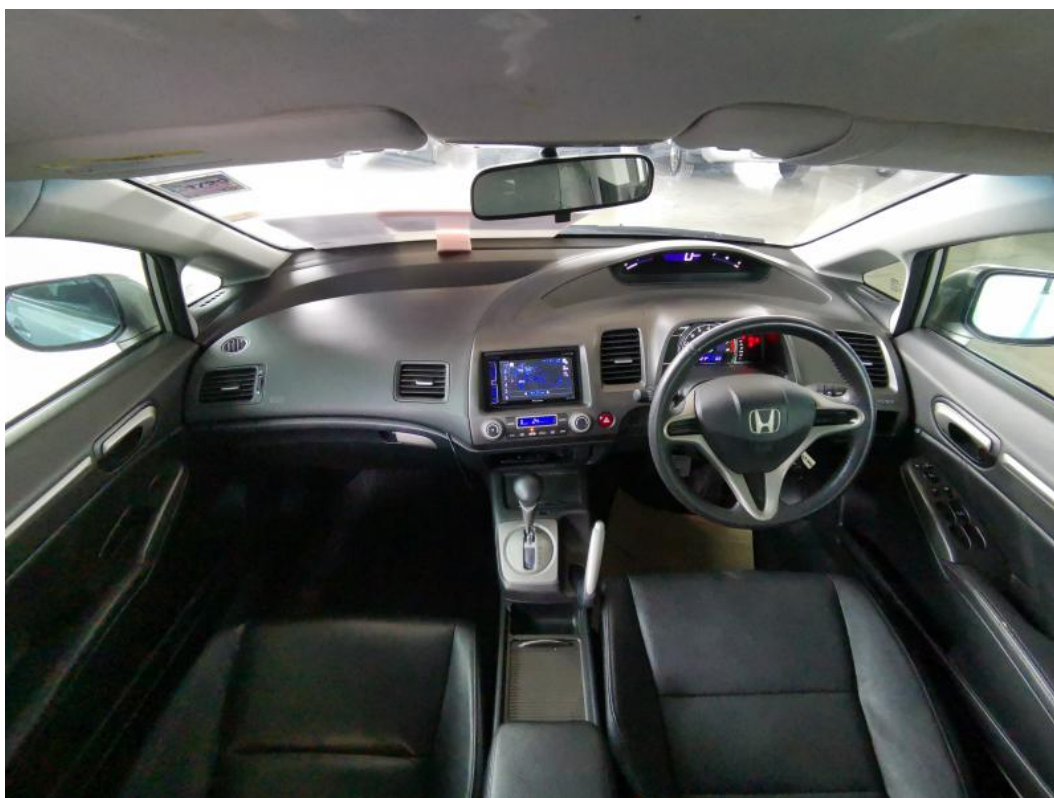
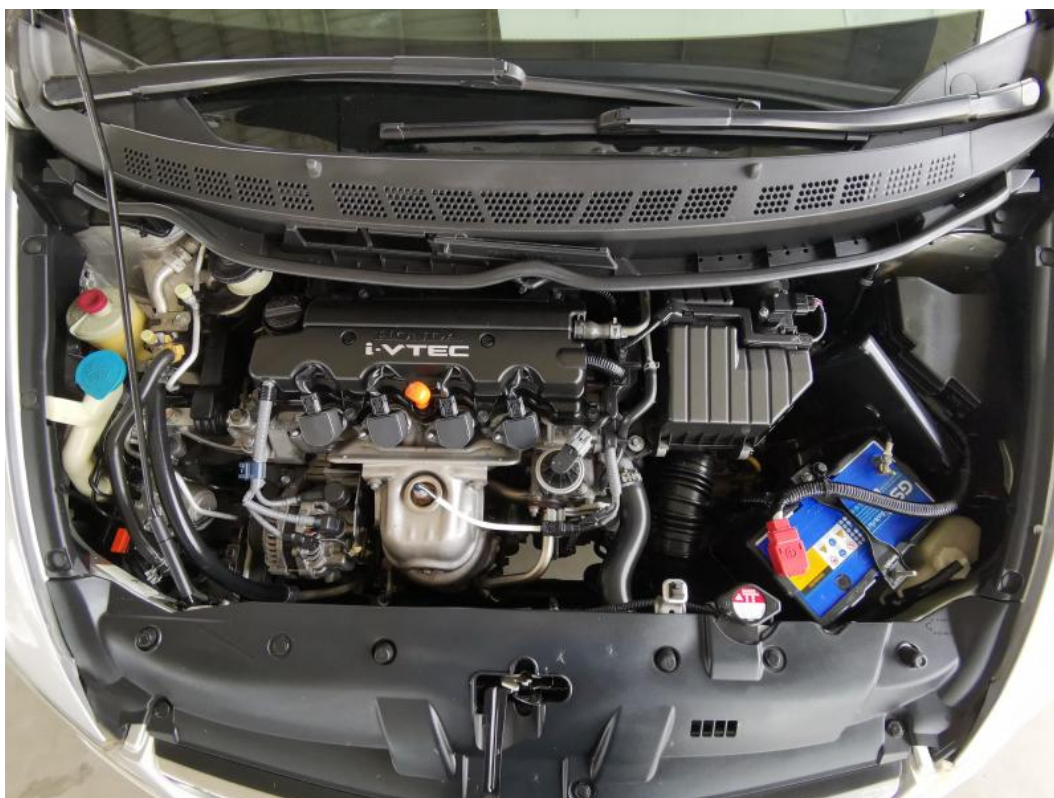
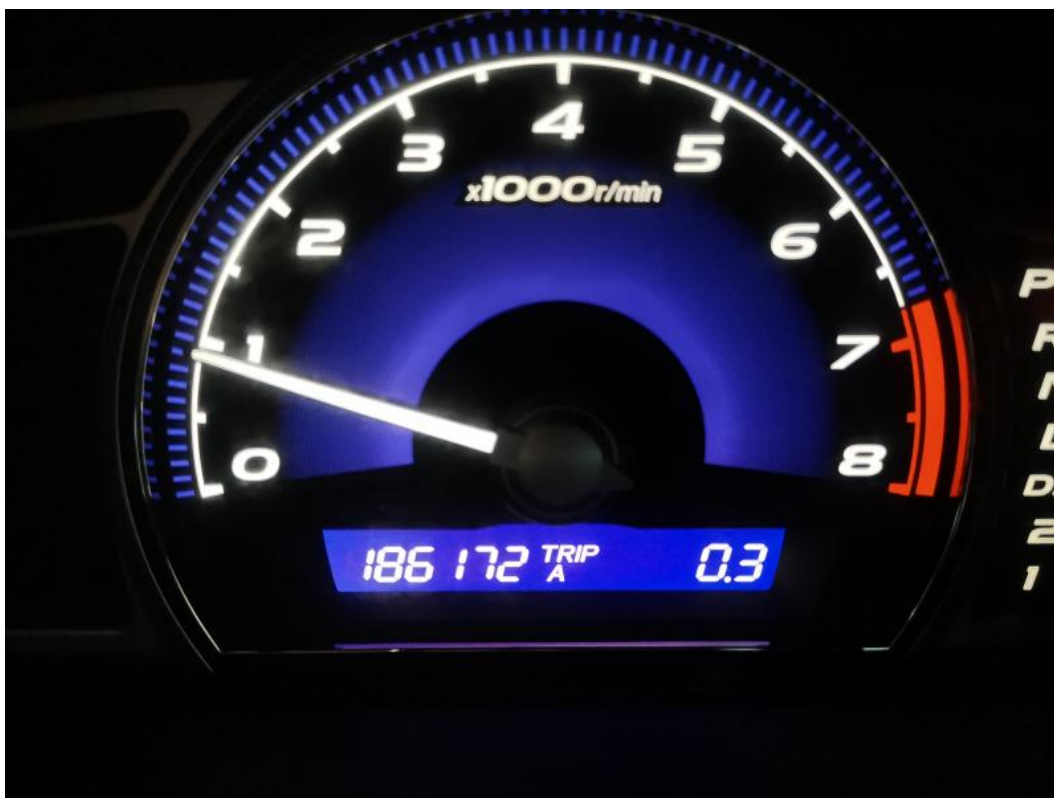
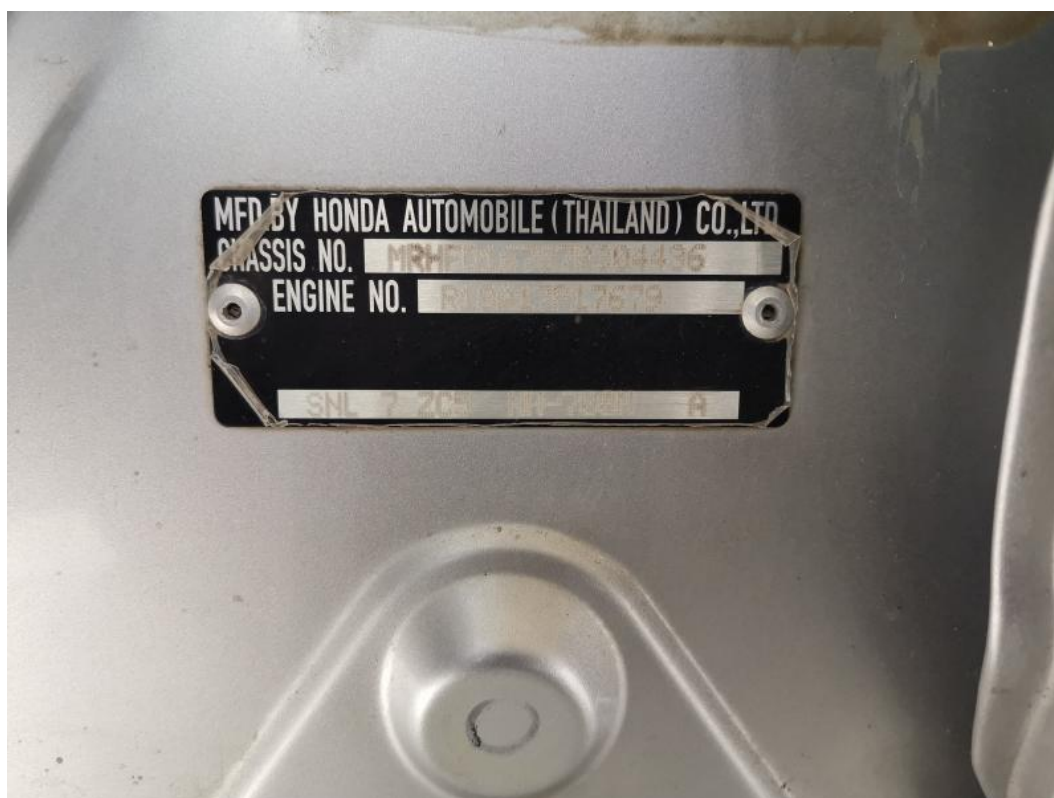
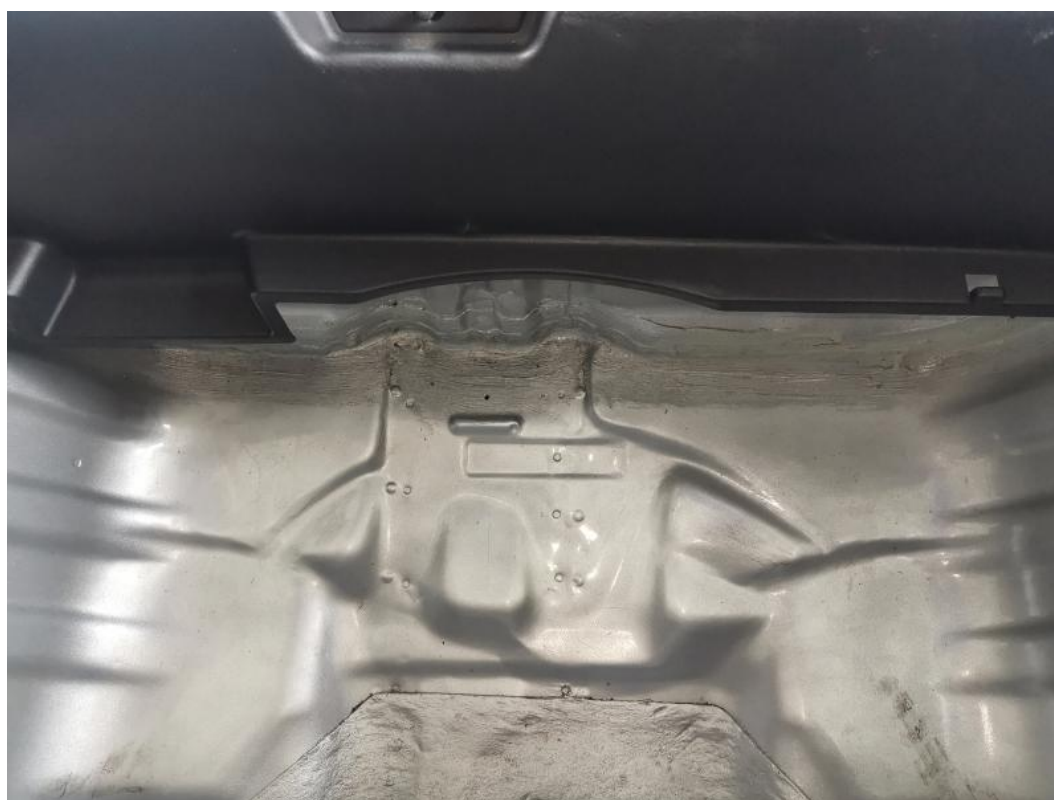
| <div>Front left fender</div> <div>★★★★★</div> <div>Front left tire, alloy wheel, wheel cover</div> <div>★★★★★</div> <div>Front left door</div> <div>★★★★★</div> <div>Left side step / side spoiler</div> <div>★★★★★</div> <div>Rear left door</div> <div>★★★★★</div> <div>Left back tire, alloy wheel, wheel cover</div> <div>★★★★★</div> <div>Left back fender</div> <div>★★★★★</div> <div>Roof</div> <div>★★★★★</div> | <div>Bonnet / hood</div> <div>★★★★★</div> <div>Front bumper</div> <div>★★★★★</div> <div>Trunk lid / boot lid</div> <div>★★★★★</div> <div>Back rear spoiler &amp; under spoiler</div> <div>★★★★★</div> | <div>Front right fender</div> <div>★★★★★</div> <div>Front right tire, alloy wheel, wheel cover</div> <div>★★★★★</div> <div>Front right door</div> <div>★★★★★</div> <div>Right side step / side spoiler</div> <div>★★★★★</div> <div>Rear right door</div> <div>★★★★★</div> <div>Right back tire, alloy wheel, wheel cover</div> <div>★★★★★</div> <div>Right back fender</div> <div>★★★★★</div> <div>Back rear bumper</div> <div>★★★★★</div> | <div>[สถานที่ให้บริการซ่อม]</div> <div>Rear Floor/Trunk Floor ความเสียหาย</div> <div>Rear Side Member(Right Side) เครื่องหมายโครงสร้างรถ</div> <div>Rear Side Member(Right Side) ความเสียหาย</div> <div>[บันทึก]</div> <div>Rear Floor/Trunk Floor ฟันสี มี</div> <div>Rear Side Member(Left Side) ฟันสี มี</div> <div>Left Rear Inner Fender Panel ฟันสี มี</div> <div>Door handle ถลอก มี</div> <div>[หน้าต่าง]</div> <div>กระจกหน้ารถ หินกระเด็น บางส่วน</div> <div>[เบาะ]</div> <div>Left head light หมอก ขุ่นมัว บางส่วน</div> <div>[ภายใน]</div> <div>ห้องของ สกปรก.รอยขีดข่วน บางส่วน</div> <div>การขับซี รอยย่น.รอยขีดข่วน มี</div> <div>ตักแต่งอื่นๆ รอยขีดข่วน บางส่วน</div> <div>Headliner คราบ M</div> <div>ตักแต่งอื่นๆ รอยย่น SS</div> <div>Headliner รอยย่น SS</div> |
