# U-Car Grading Report

หนังสือรับรอง โดย GOO INSPECTION

รุ่น	TOYOTA HILUX Revo		
สี	White	หมายเลขทะเบียน (Plate number)	1ฒส7339
รุ่นปี	2016	เลขไมล์	126,755กม.
แบบ	เลขตัวถัง	MROCB8CC100284994

เครื่องยนต์	สภาพดี
วันที่ตรวจสอบ	2019/8/19
สาขา	SERITHAI PREMIUM
ที่อยู่

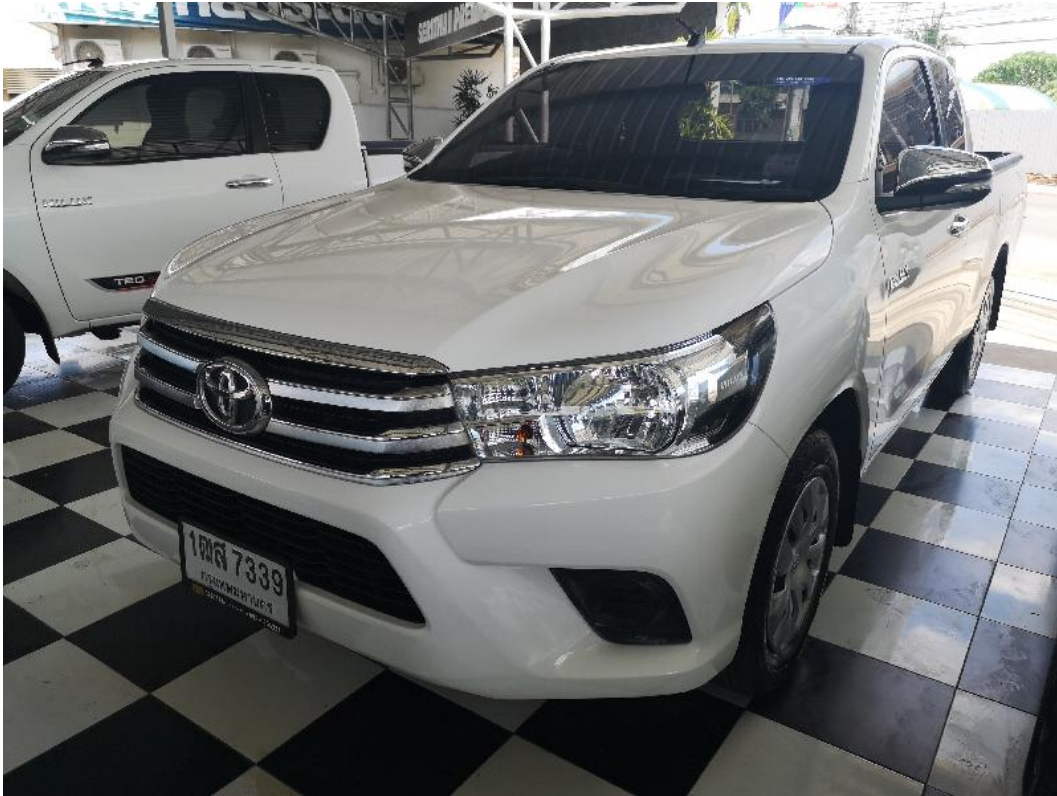
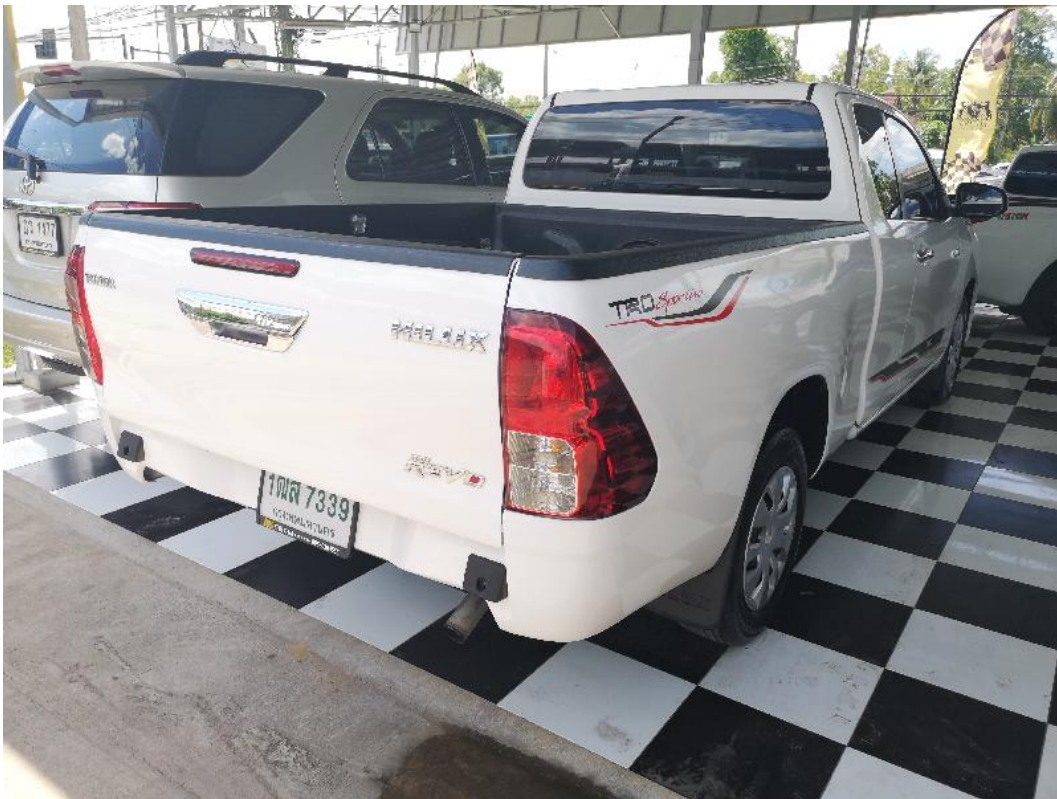
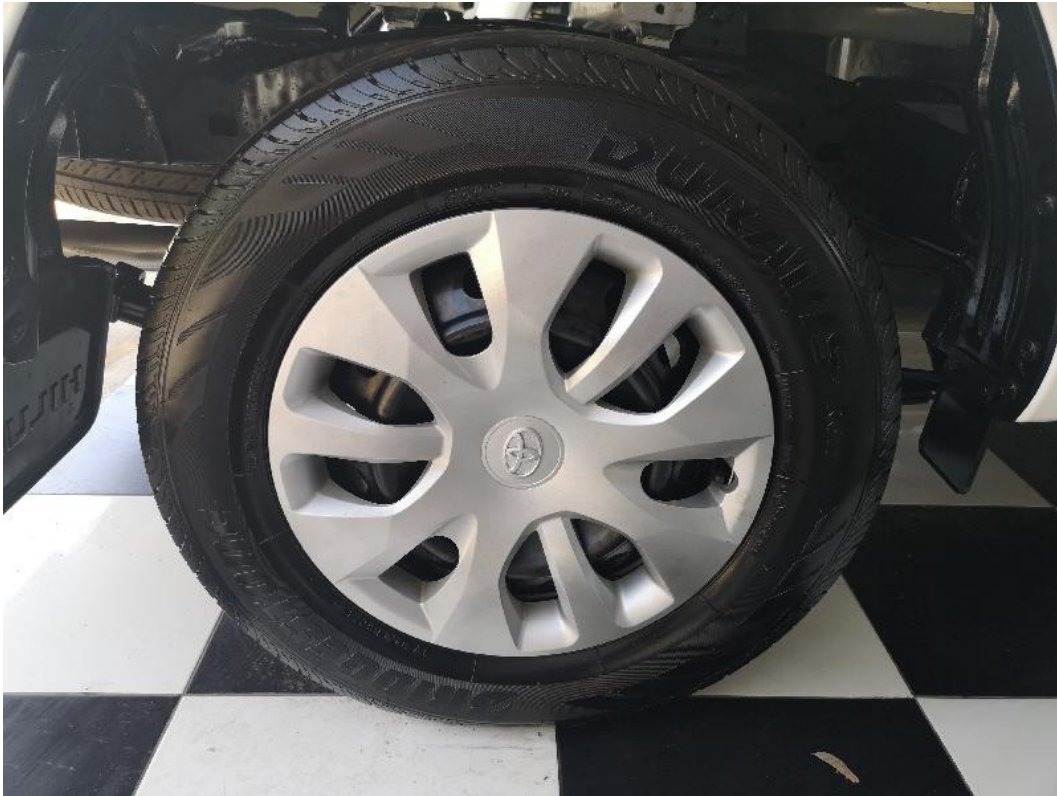
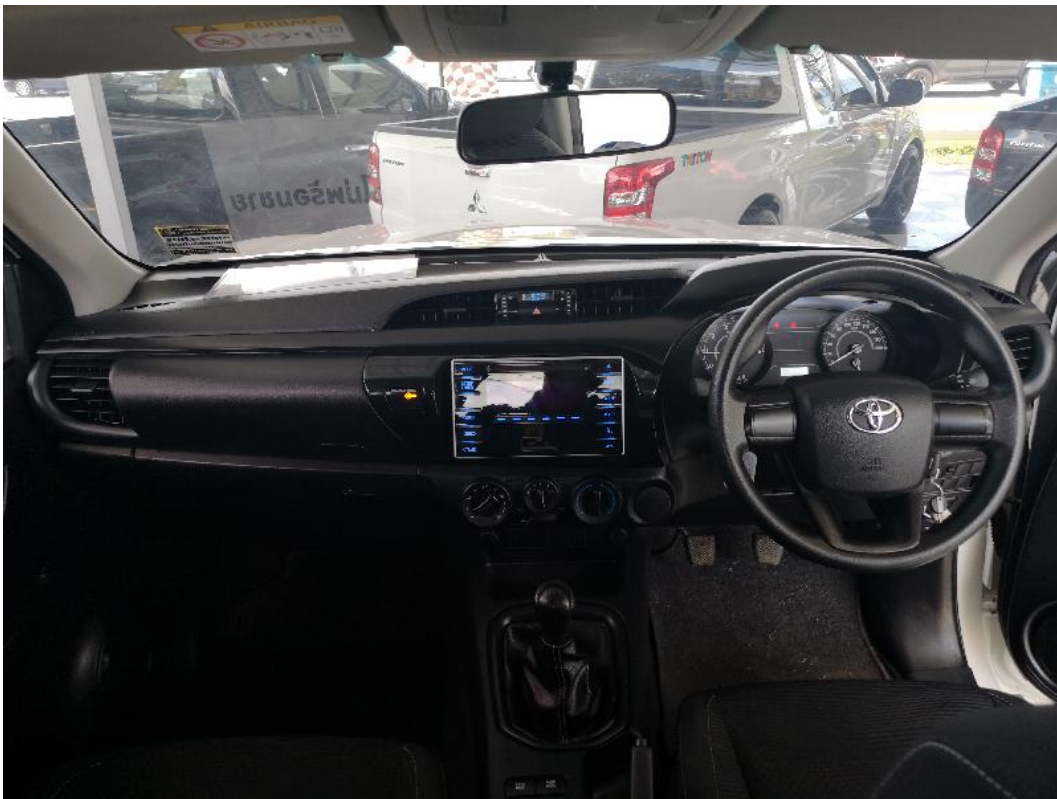
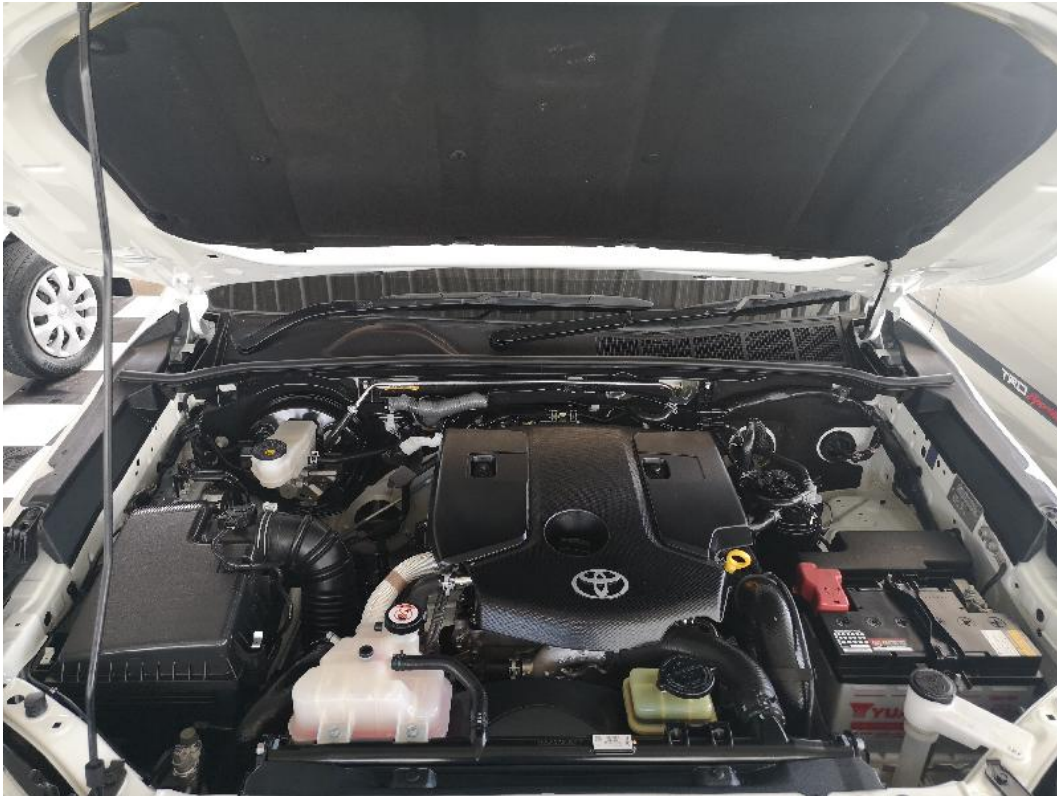
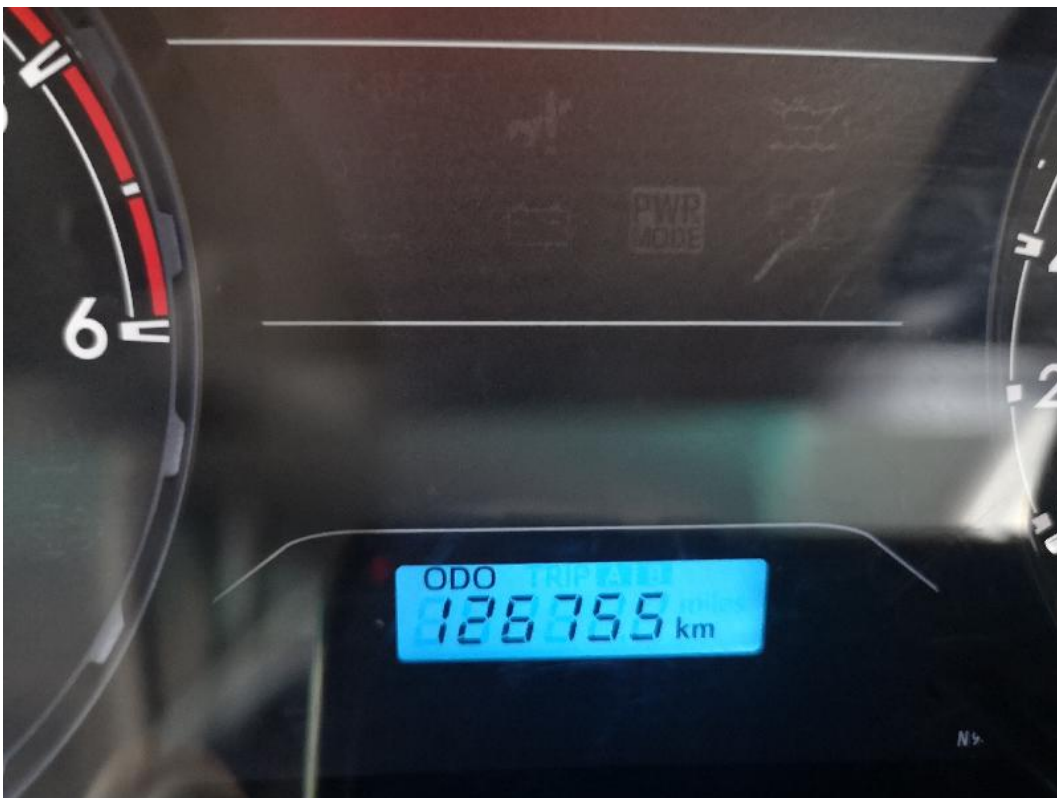
Front left fender ★★★★★	Bonnet / hood ★★★★★	Front bumper ★★★★★	Front right fender ★★★★★	<p>[บันทึก]</p> <p>Right center panel ทำเครื่องหมายจากงานโลหะ มี Left center panel ทำเครื่องหมายจากงานโลหะ มี</p> <p>[หน้าต่าง]</p> <p>กระจกหน้ารถ หินกระเด็น ทั้งหมด</p>
Front left door ★★★★★			Front right door ★★★★★	
Front left tire, alloy wheel, wheel cover ร้อยยางระดับ 3 ★★★★★			Front right tire, alloy wheel, wheel cover ร้อยยางระดับ 3 ★★★★★	
Left side step / side spoiler ★★★★★			Right side step / side spoiler ★★★★★	
Left back tire, alloy wheel, wheel cover ร้อยยางระดับ 3 ★★★★★			Right front tire, alloy wheel, wheel cover ร้อยยางระดับ 3 ★★★★★	
Rear left door ★★★★★			Rear right door ★★★★★	
Left wheel well (outer) ★★★★★			Right wheel well (outer) ★★★★★	
Roof ★★★★★	Truck bed ★★★★★	Back rear spoiler & under spoiler ★★★★★	Back panel ★★★★★	
Dashboard ★★★★★		Steering wheel ★★★★★		
Front left seat ★★★★★		Front right seat ★★★★★

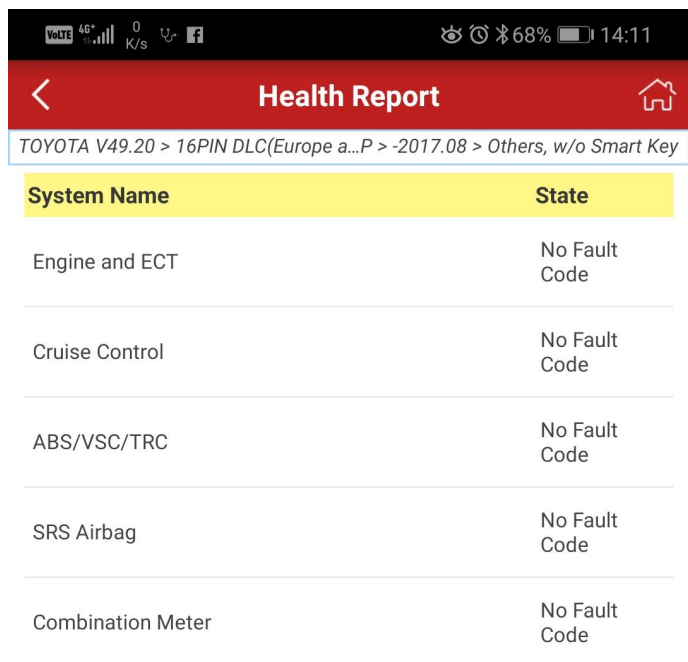
Health Report

TOYOTA V49.20 > 16PIN DLC(Europe a...P > -2017.08 > Others, w/o Smart Key

System Name	State
Engine and ECT	No Fault Code
Cruise Control	No Fault Code
ABS/VSC/TRC	No Fault Code
SRS Airbag	No Fault Code
Combination Meter	No Fault Code
