U-Car Grading Report

U-car Grading Report

รุ่น	MITSUBISHI ATTRAGE 1.2		
สี	Grey	หมายเลขทะเบียน (Plate number)	1ขว6020
รุ่นปี	2019	เลขไมล์	61,994กม.
แบบ	เลขตัวถัง	MMTSTA13AKH012198

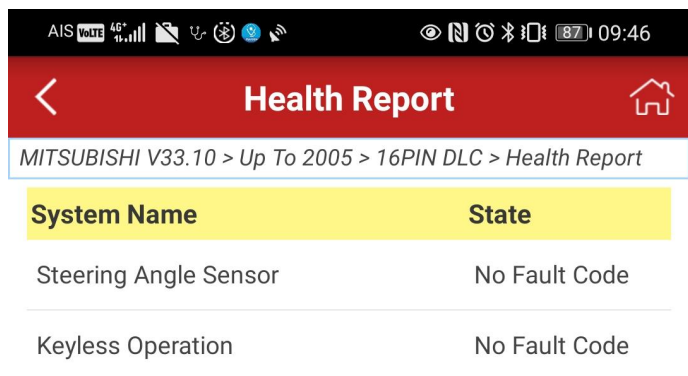
การวินิจฉัย CP 1

Health Report

MITSUBISHI V33.10 > Up To 2005 > 16PIN DLC > Health Report

System Name	State
Steering Angle Sensor	No Fault Code
Keyless Operation	No Fault Code

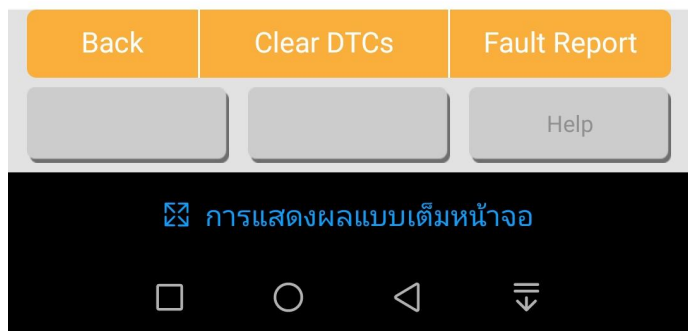
การวินิจฉัย CP 2

Back Clear DTCs Fault Report
