U-Car Grading Report

U-car Grading Report

รุ่น	MAZDA CX-5 2.2 XD		
สี	Grey	หมายเลขทะเบียน (Plate number)	กฉ3984
รุ่นปี	2014	เลขไมล์	66,189กม.
แบบ	เลขตัวถัง	PP1KEB222EM002609

เครื่องยนต์	สภาพดี
วันที่ตรวจสอบ	2019/11/7
สาขา	HOUSE OF CAR PHUKET
ที่อยู่

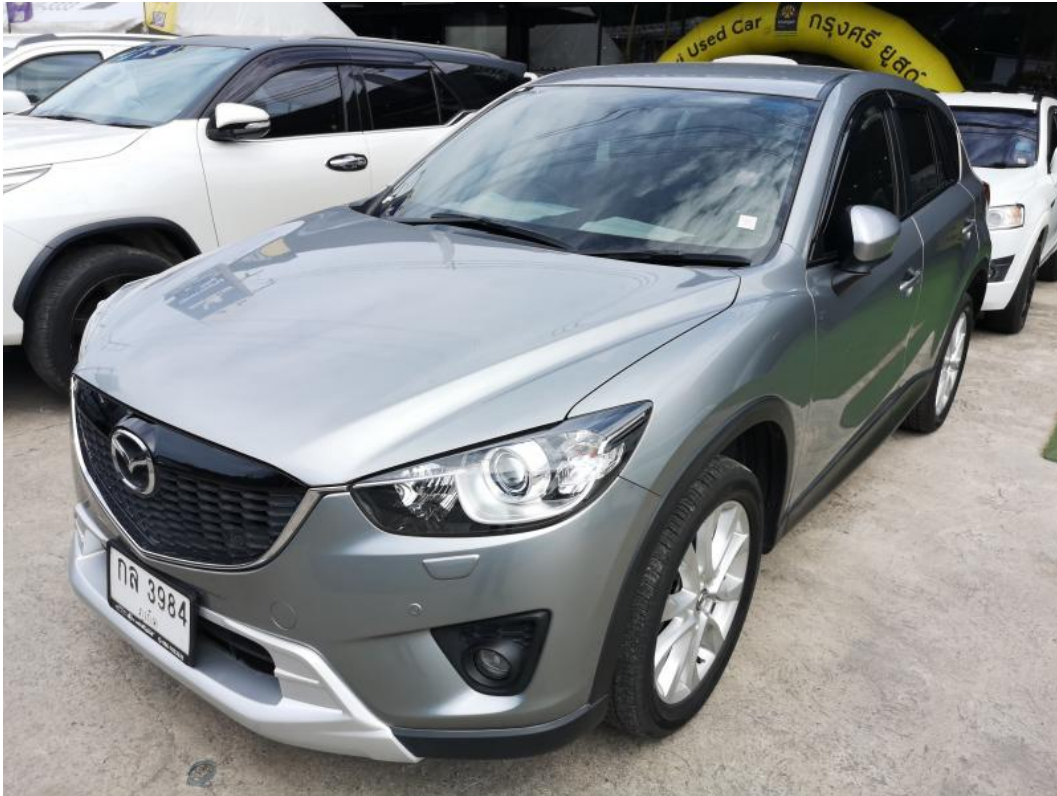
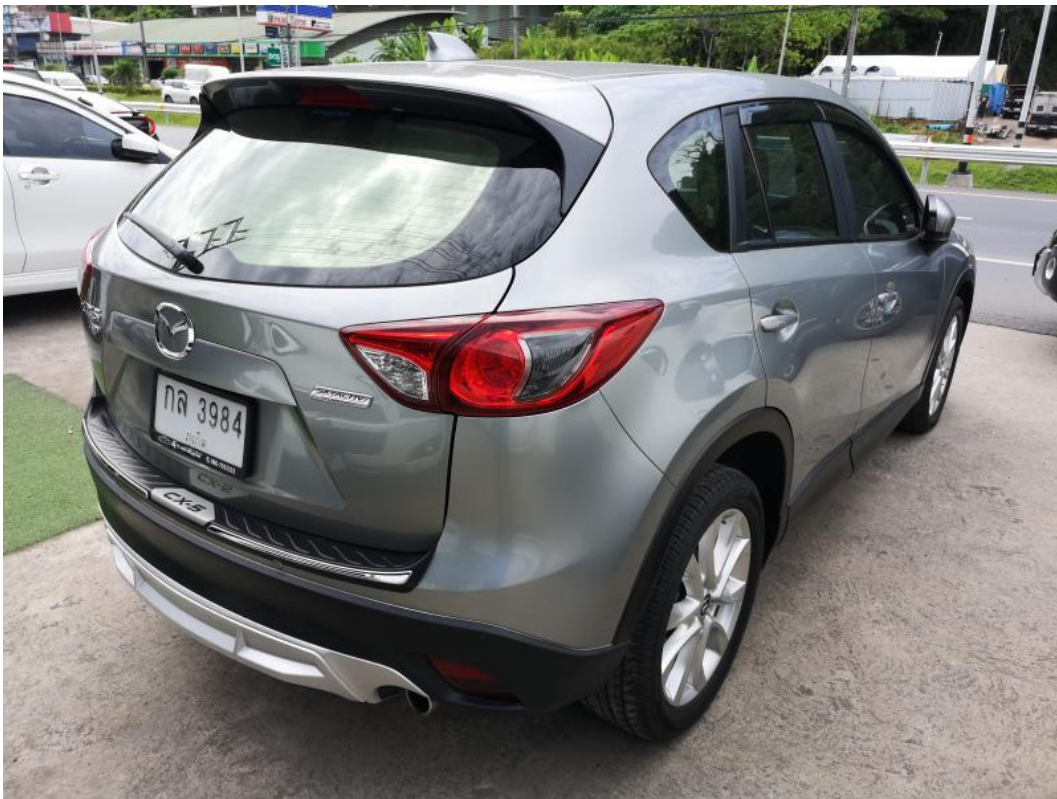
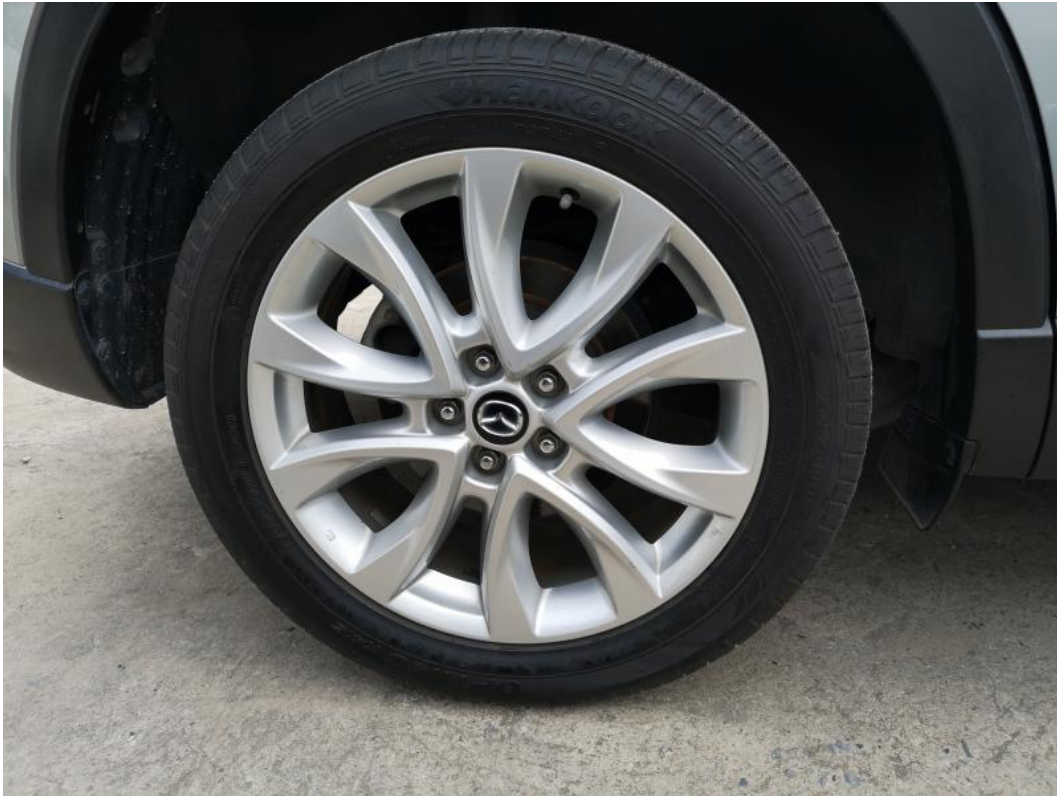
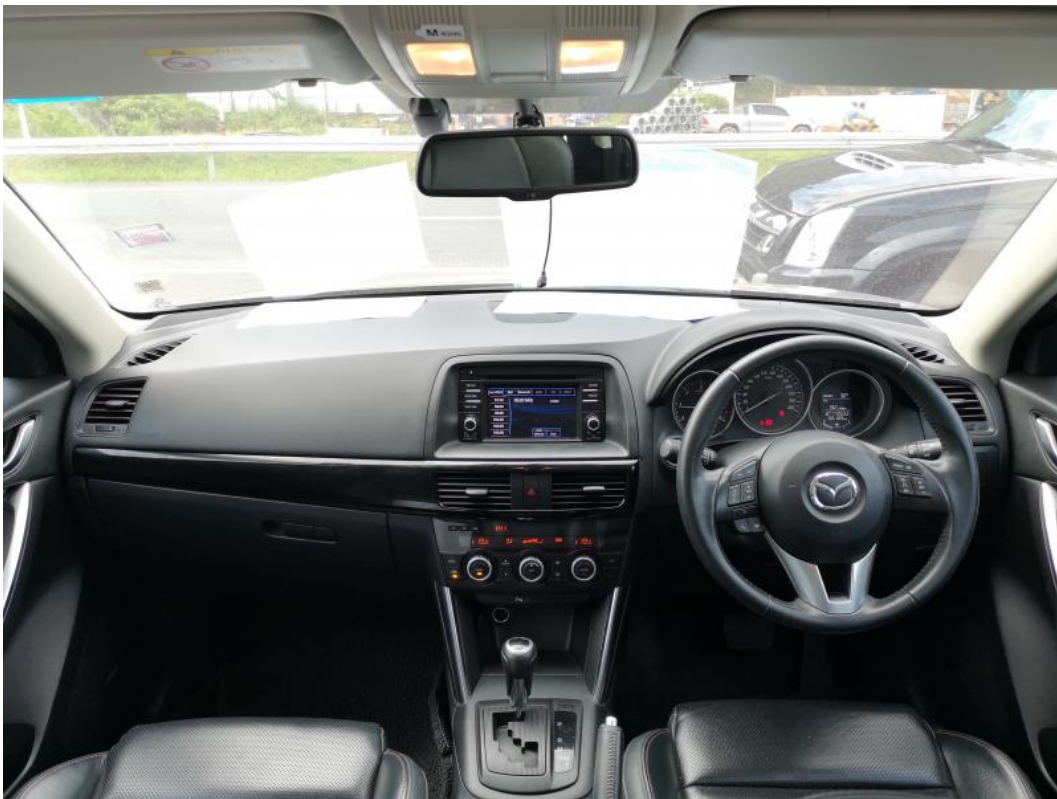
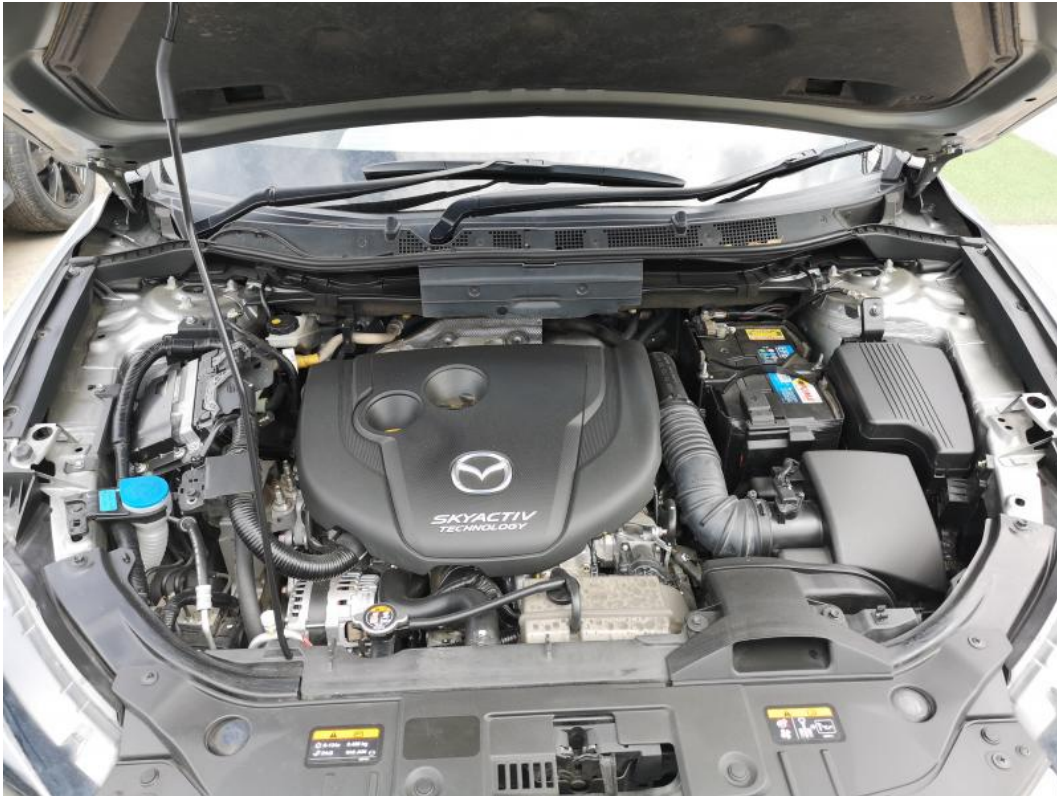
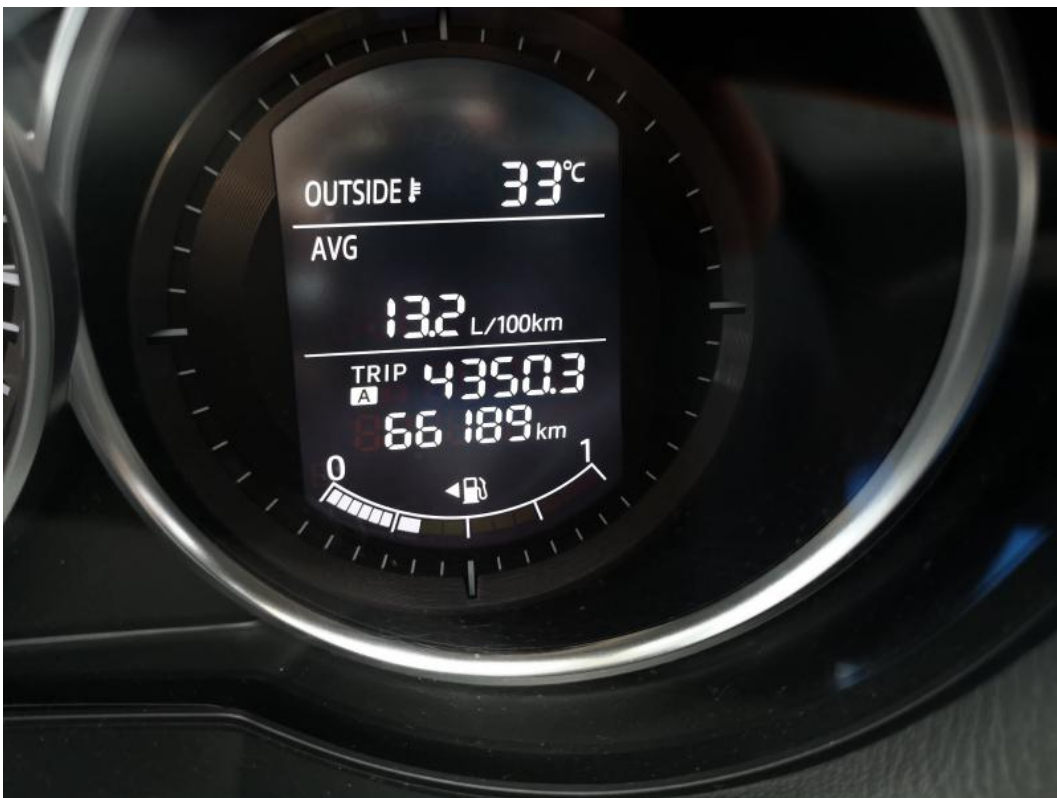
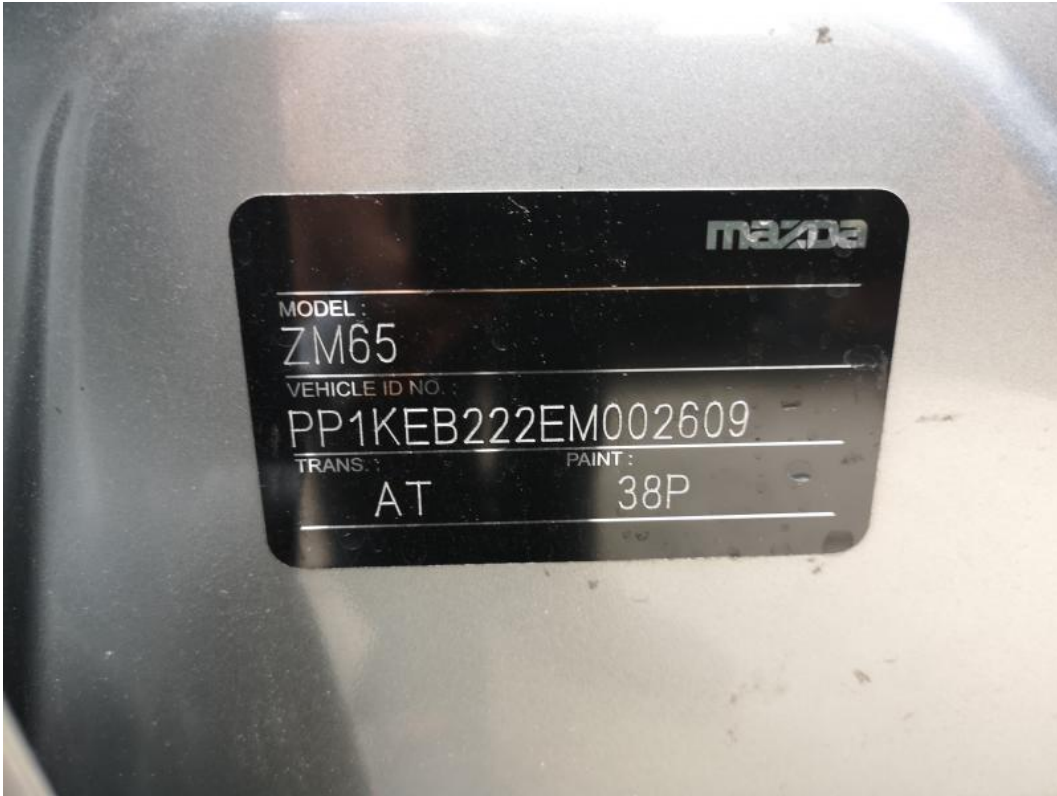
[บันทึก]
กระจกข้างซ้าย ไฟมัลติพิกัดชน บางส่วน
กระจกข้างขวา ไฟมัลติพิกัดชน บางส่วน

[หน้าต่าง]
กระจกหน้ารถ หินกระเด็น บางส่วน
