# U-Car Grading Report

รายงานผลการตรวจเช็คสภาพรถยนต์  
ภายใต้การดูแลของสมาคมการประเมินสภาพรถยนต์ประเทศไทย

รุ่น	TOYOTA VIGO E PRERUNNER 2.5		
สี	สีดำ	หมายเลขทะเบียน (Plate number)	2กญ8603
รุ่นปี	2013	เลขไมล์	137,550กม.
แบบ	เลขตัวถัง	MR0ER39G707600410

เครื่องยนต์	สภาพดี
วันที่ตรวจสอบ	2022/3/29
สาขา	84 Car center
ที่อยู่

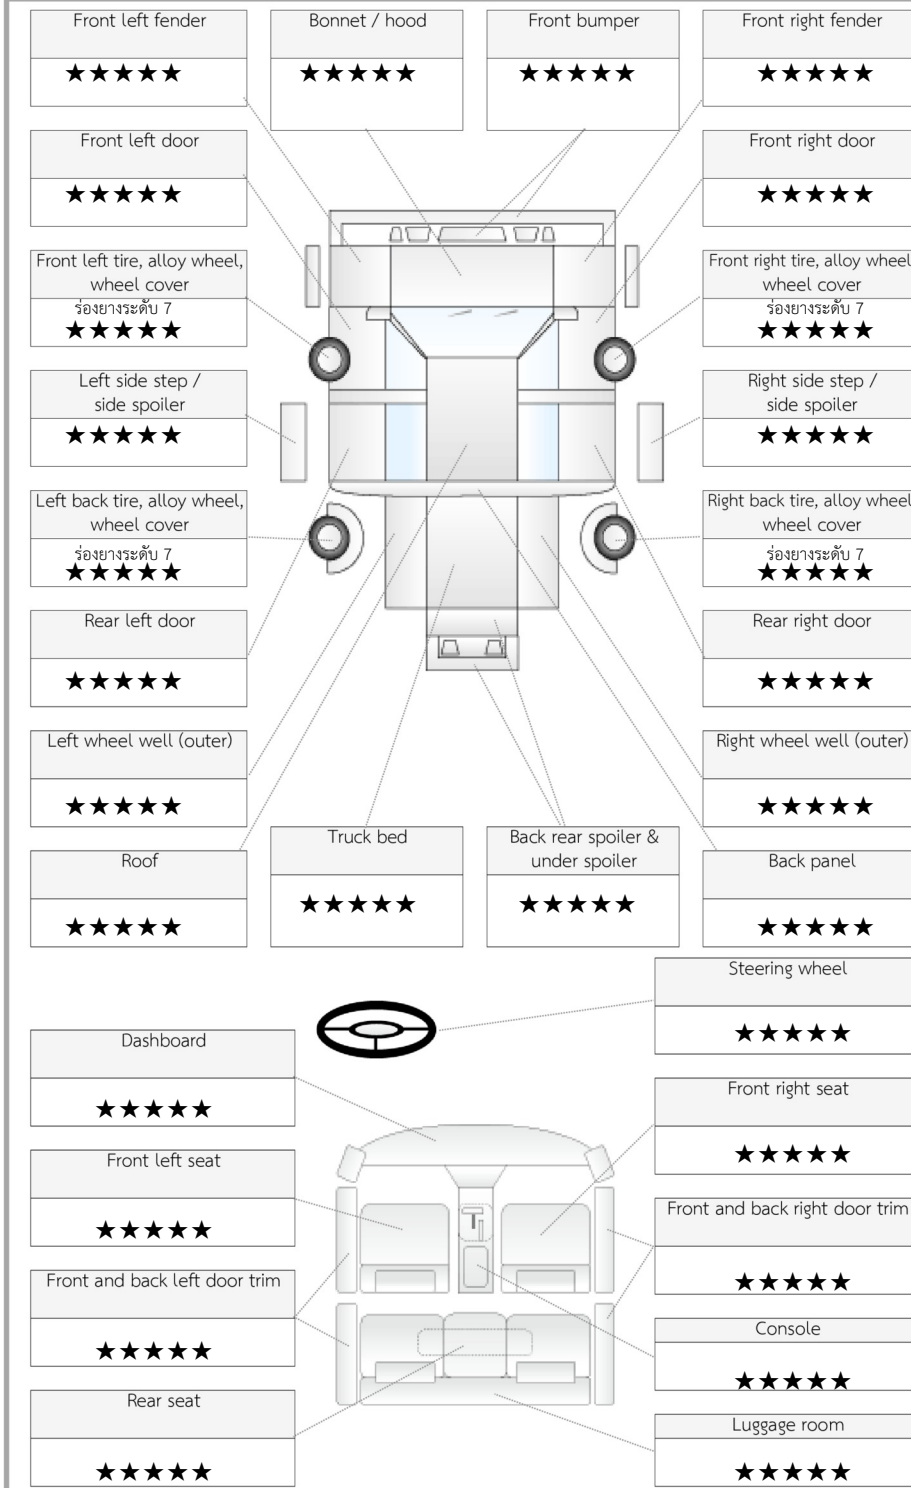
[บันทึก]  
ทำสีใหม่ด้วยสีเดิม  
กระจกข้างขวา ไฟมัลติพริตซ์ชั่น บางส่วน  
กระจกข้างซ้าย ไฟมัลติพริตซ์ชั่น บางส่วน  
กระจกเสริม ไฟมัลติพริตซ์ชั่น บางส่วน  
Set buck panel Dent S

[เบา]  
Right tail lens แดก มี  
Left tail lens หมอก ชูนมัว บางส่วน  
Right head light หมอก ชูนมัว ทั้งหมด  
Right fog driving light หมอก ชูนมัว ทั้งหมด  
Left head light หมอก ชูนมัว ทั้งหมด  
Left fog driving light หมอก ชูนมัว ทั้งหมด

[ภายใน]  
ตกแต่งอื่นๆ รอยขีดข่วน บางส่วน  
Headliner คราบ M
