# U-Car Grading Report

# U-car Grading Report

รุ่น	TOYOTA REVO 2.4		
สี	White	หมายเลขทะเบียน (Plate number)	1ฒย8506
รุ่นปี	2016	เลขไมล์	324,617กม.
แบบ	เลขตัวถัง	MR0EB8CB300834566

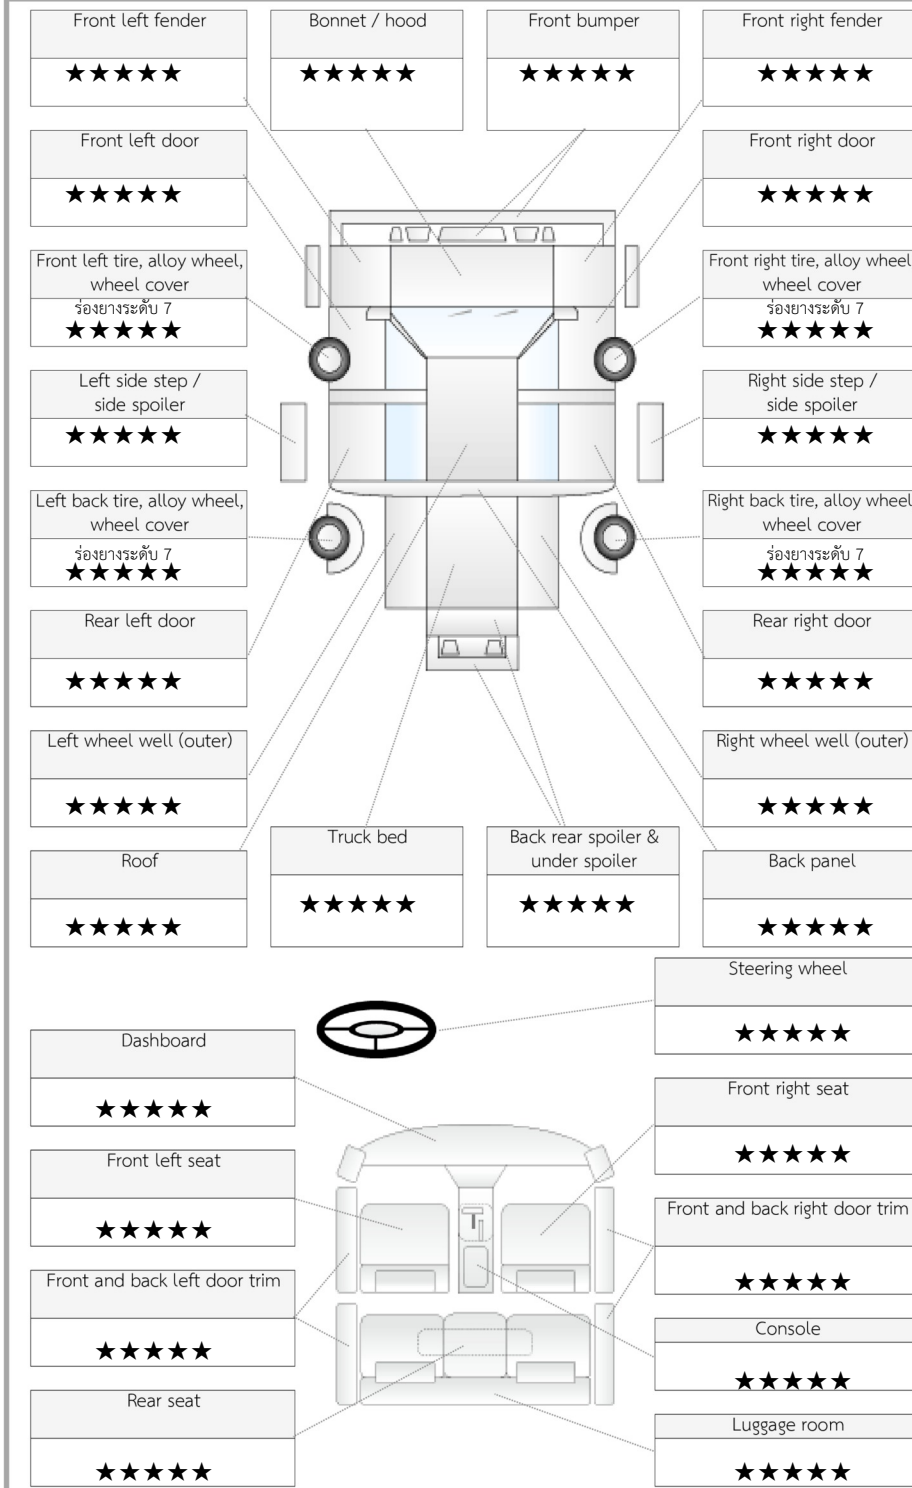
[สถานที่ประวัติการซ่อม]

Right Bonnet Inner Panel เปลี่ยน

[บันทึก]

Roof Pillar ฟันสี มี

Right center panel ทำเครื่องหมายจากงานโลหะ มี

Left center panel ทำเครื่องหมายจากงานโลหะ มี

Radiator core support ฟันสี มี

Right Bonnet Inner Panel ฟันสี มี

Radiator core support เปลี่ยน มี

[หน้าต่าง]

กระจกหน้ารถ หินกระเด็น บางส่วน

[ภายใน]

Headliner คราบ S

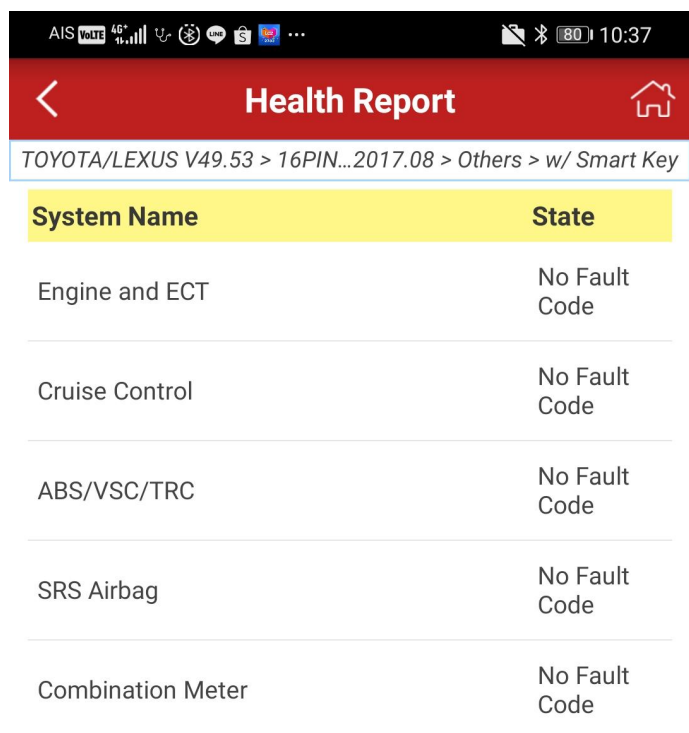
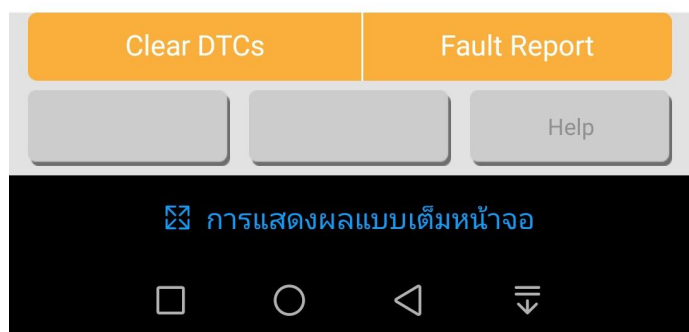
การวินิจฉัย CP 1

System Name	State
Engine and ECT	No Fault Code
Cruise Control	No Fault Code
ABS/VSC/TRC	No Fault Code
SRS Airbag	No Fault Code
Combination Meter	No Fault Code
