# U-Car Grading Report

# U-car Grading Report

รุ่น	NISSAN NAVARA 2.5E		
สี	Black	หมายเลขทะเบียน (Plate number)	1ฒธ538
รุ่นปี	2015	เลขไมล์	105,157กม.
แบบ	เลขตัวถัง	MNTBC2D23Z0006823

วันที่ตรวจสอบ      2021/1/28

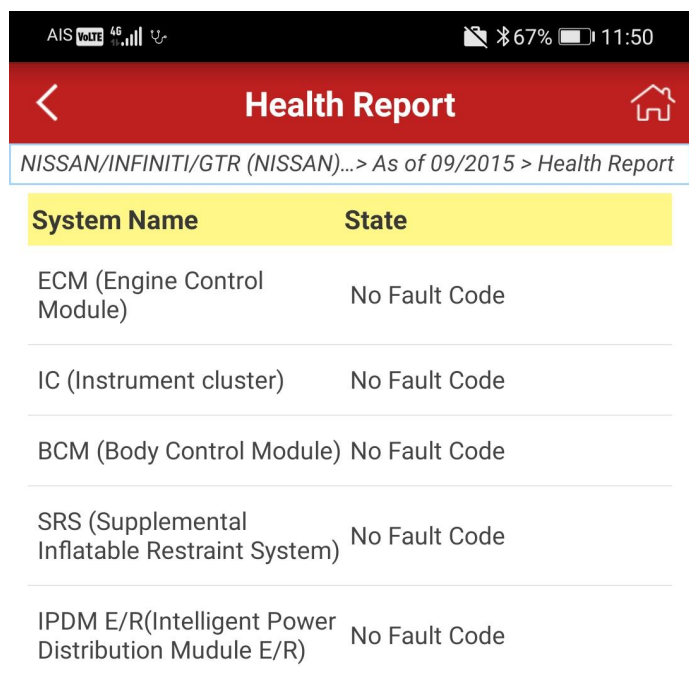
**Health Report**

System Name	State
ECM (Engine Control Module)	No Fault Code
IC (Instrument cluster)	No Fault Code
BCM (Body Control Module)	No Fault Code
SRS (Supplemental Inflatable Restraint System)	No Fault Code
IPDM E/R(Intelligent Power Distribution Mudule E/R)	No Fault Code
