U-Car Grading Report

U-car Grading Report

รุ่น	TOYOTA ALTIS 1.8 G		
สี	Silver	หมายเลขทะเบียน (Plate number)	ขค4576
รุ่นปี	2012	เลขไมล์	248,607กม.
แบบ	เลขตัวถัง	MR053REE204118680

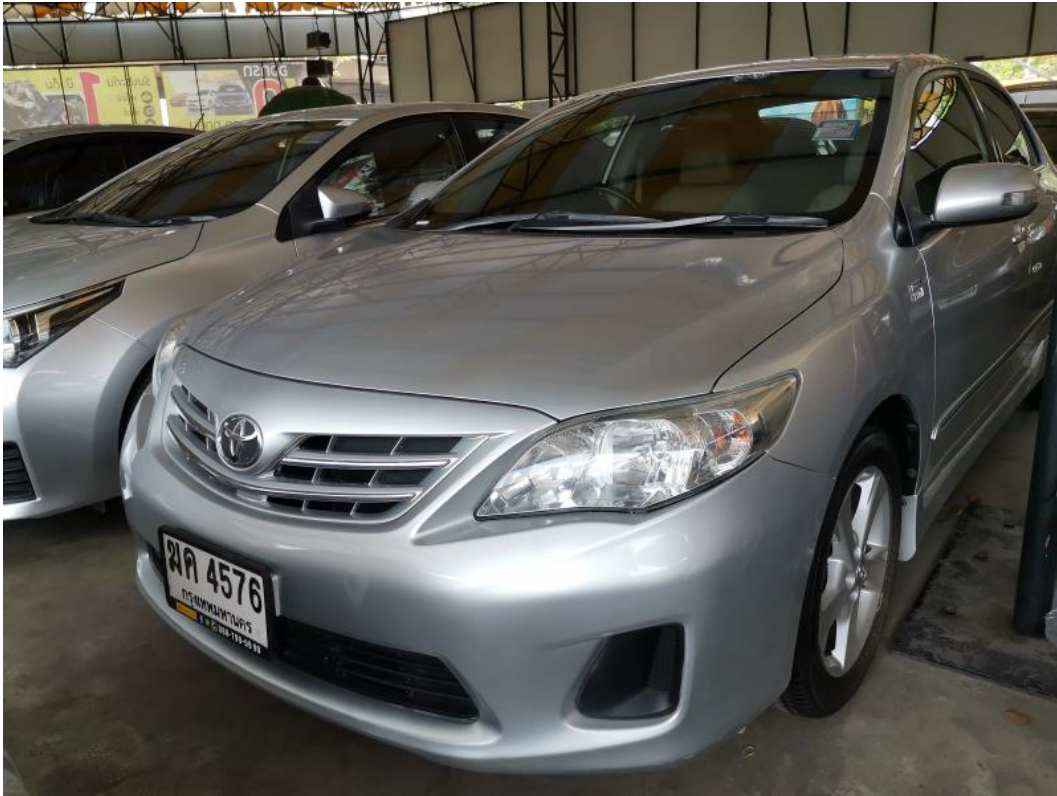
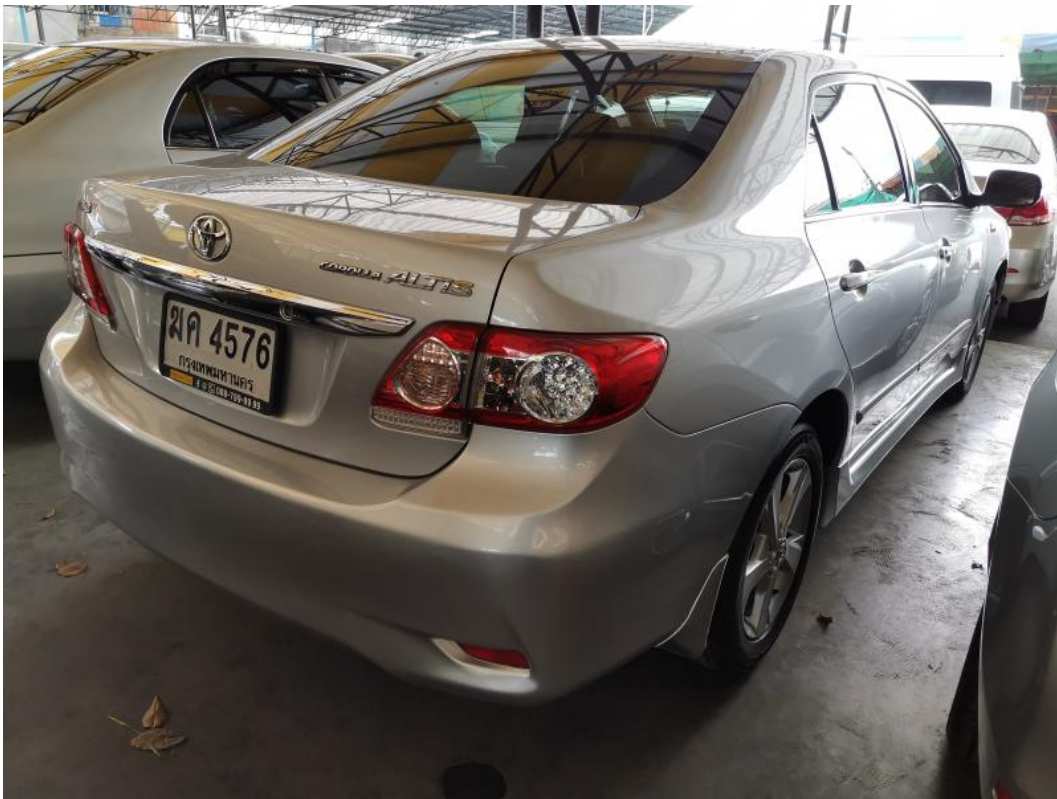
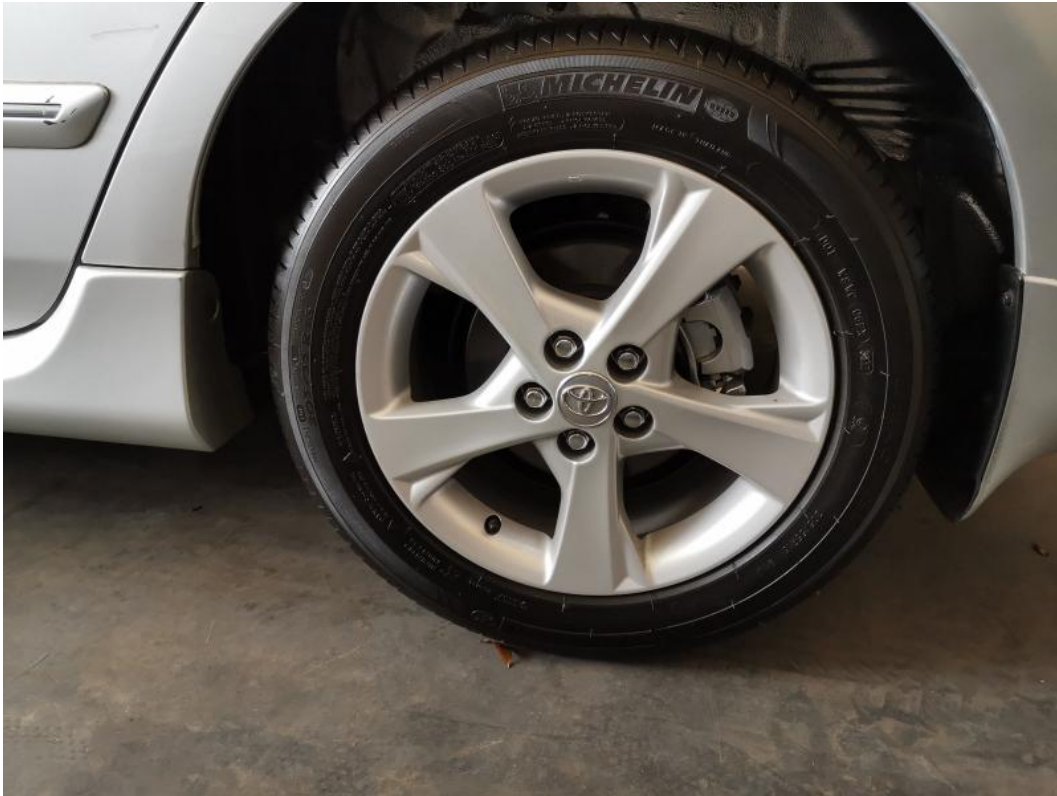
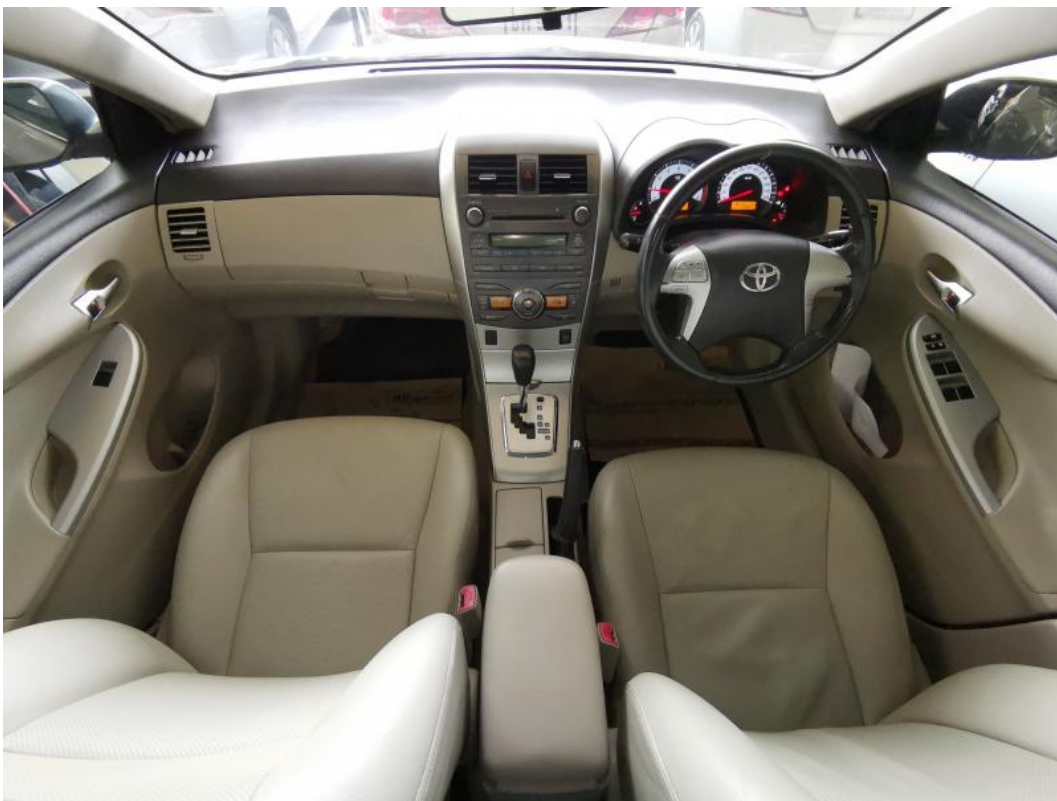
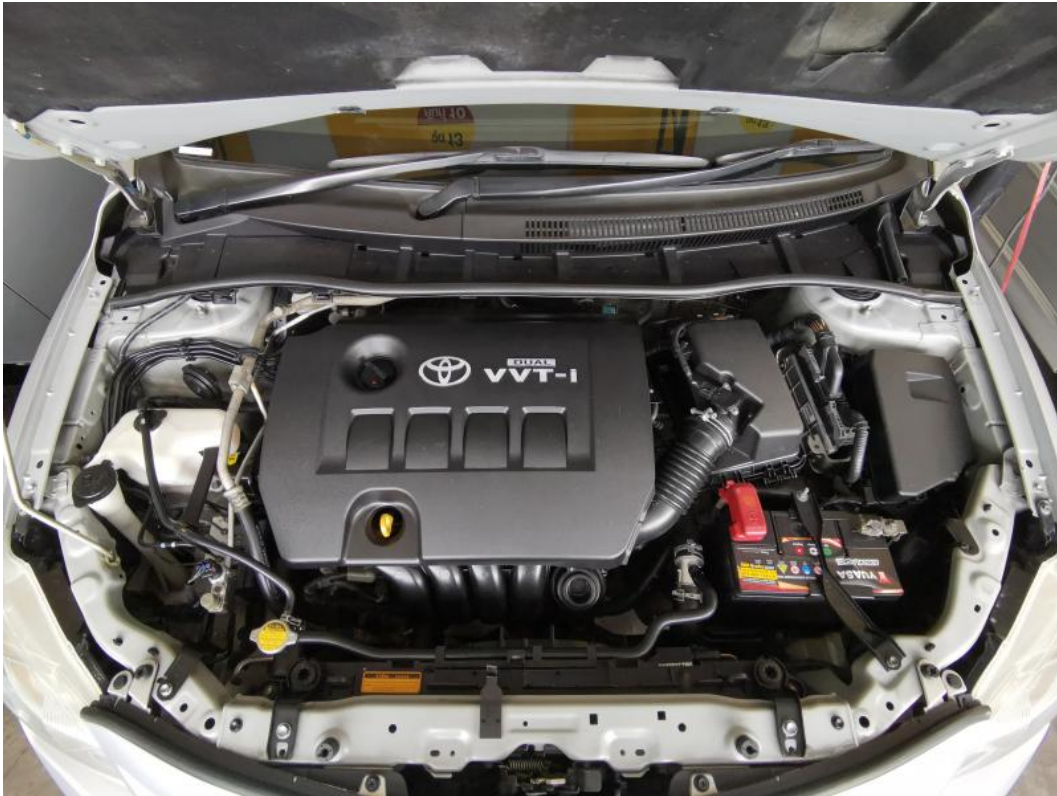
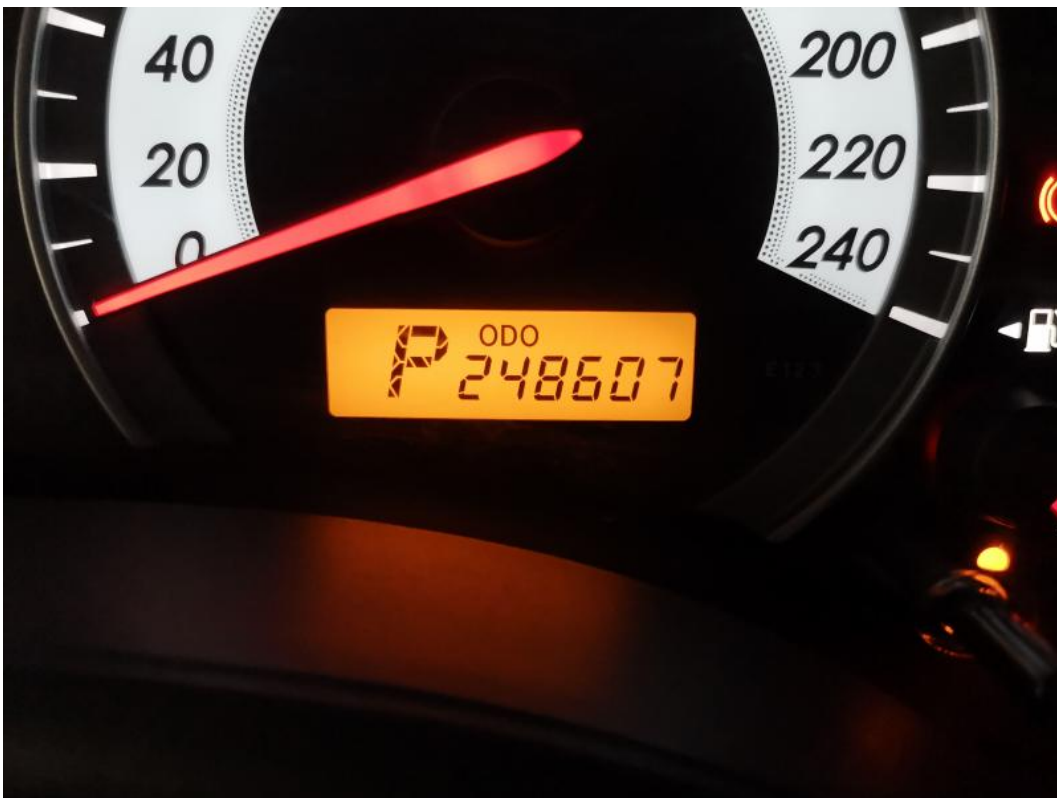
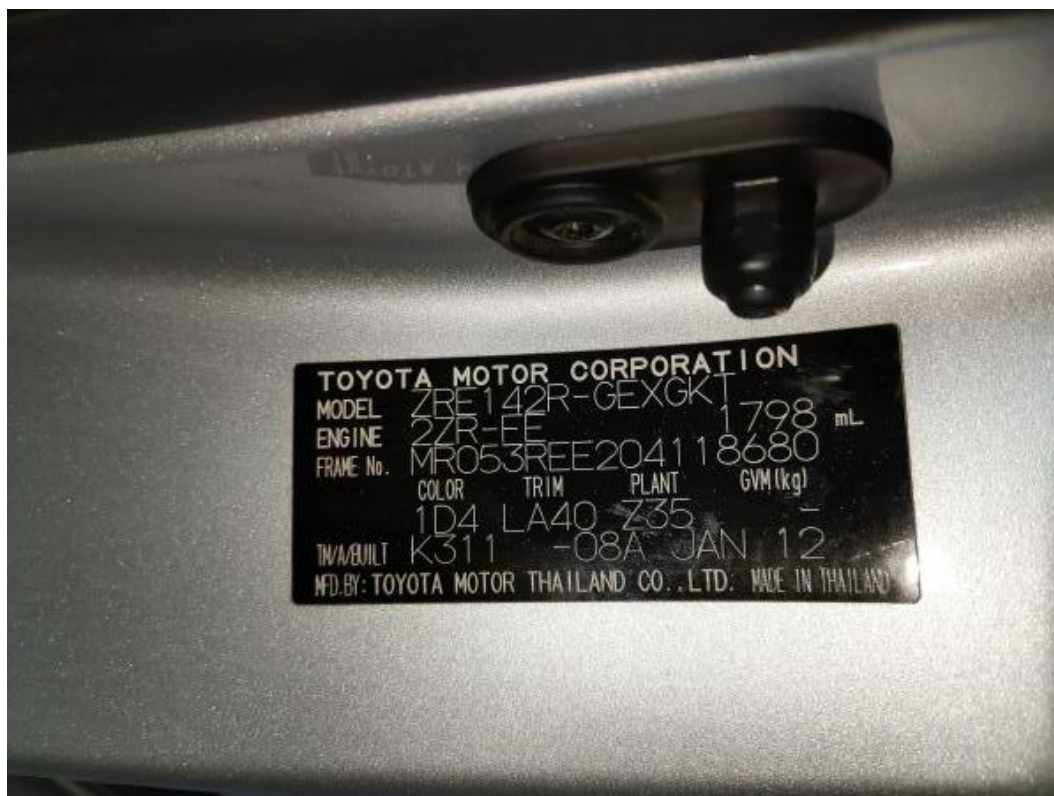
[บันทึก]
กระจกข้างซ้าย ไม่มีรอยขีดข่วน บางส่วน

[หน้าต่าง]
กระจกหน้ารถ หินกระเด็น บางส่วน

[ภายใน]
ห้องของ สกปรก, รอยขีดข่วน บางส่วน
การจับที่ ร้อยย่น, รอยขีดข่วน มี
ตกแต่งอื่นๆ รอยขีดข่วน บางส่วน
Headliner ร้อยย่น SS
ตกแต่งอื่นๆ ร้อยย่น SS
