# U-Car Grading Report

รุ่น	TOYOTA YARIS 1.2E		
สี	Black	หมายเลขทะเบียน (Plate number)	2กท808
รุ่นปี	2018	เลขไมล์	45,856กม.
แบบ	เลขตัวถัง	MR2K33F3001242700

เครื่องยนต์	สภาพดี
วันที่ตรวจสอบ	2021/5/21
สาขา	Boy Autogroup
ที่อยู่

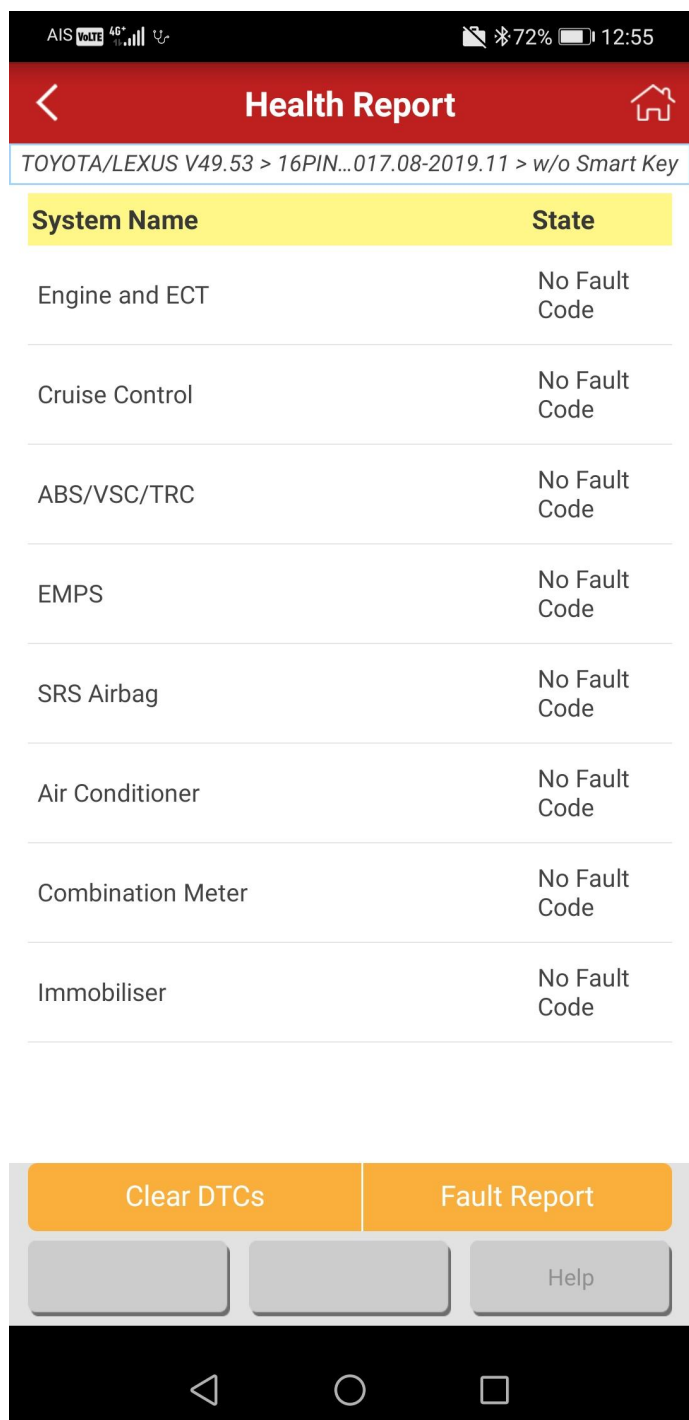
**Health Report**

TOYOTA/LEXUS V49.53 > 16PIN...017.08-2019.11 > w/o Smart Key

System Name	State
Engine and ECT	No Fault Code
Cruise Control	No Fault Code
ABS/VSC/TRC	No Fault Code
EMPS	No Fault Code
SRS Airbag	No Fault Code
Air Conditioner	No Fault Code
Combination Meter	No Fault Code
Immobiliser	No Fault Code
