# U-Car Grading Report

หนังสือรับรอง โดย GOO INSPECTION

| รุ่น | HONDA ACCORD 2.0 E | | |
| แบบ | เลขตัวถัง | MRHCR1640DP110596 | |

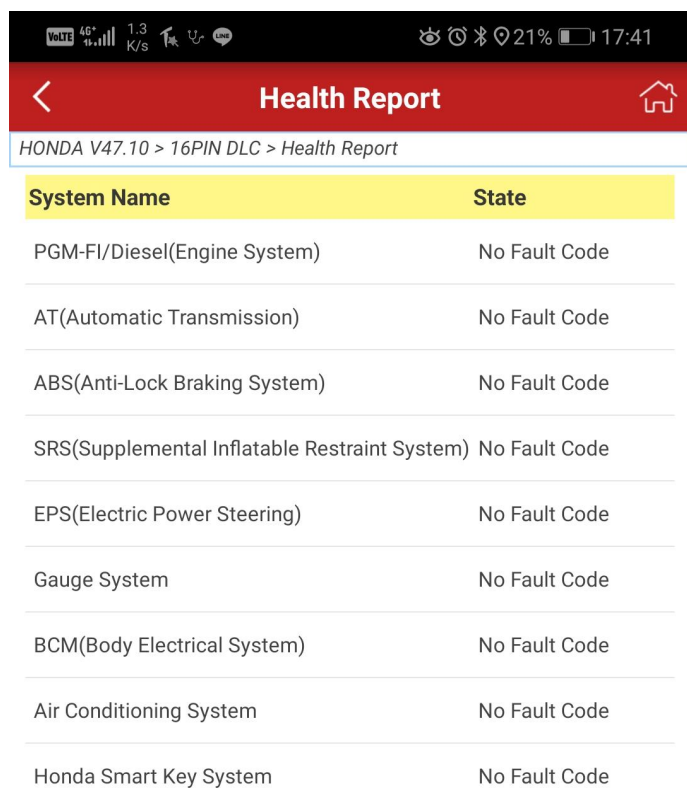
| System Name | State |
| PGM-FI/Diesel(Engine System) | No Fault Code |
| AT(Automatic Transmission) | No Fault Code |
| ABS(Anti-Lock Braking System) | No Fault Code |
| SRS(Supplemental Inflatable Restraint System) | No Fault Code |
| EPS(Electric Power Steering) | No Fault Code |
| Gauge System | No Fault Code |
| BCM(Body Electrical System) | No Fault Code |
| Air Conditioning System | No Fault Code |
| Honda Smart Key System | No Fault Code |
