U-Car Grading Report

รายงานผลการตรวจเช็คสภาพรถยนต์
ภายใต้การดูแลของสมาคมการประเมินสภาพรถยนต์ประเทศไทย

รุ่น	HONDA HR-V 1.8		
สี	Silver	หมายเลขทะเบียน (Plate number)	ขค4434
รุ่นปี	2014	เลขไมล์	104,230กม.
แบบ	เลขตัวถัง	MRHRU5870FP101109

วันที่ตรวจสอบ 2019/8/20

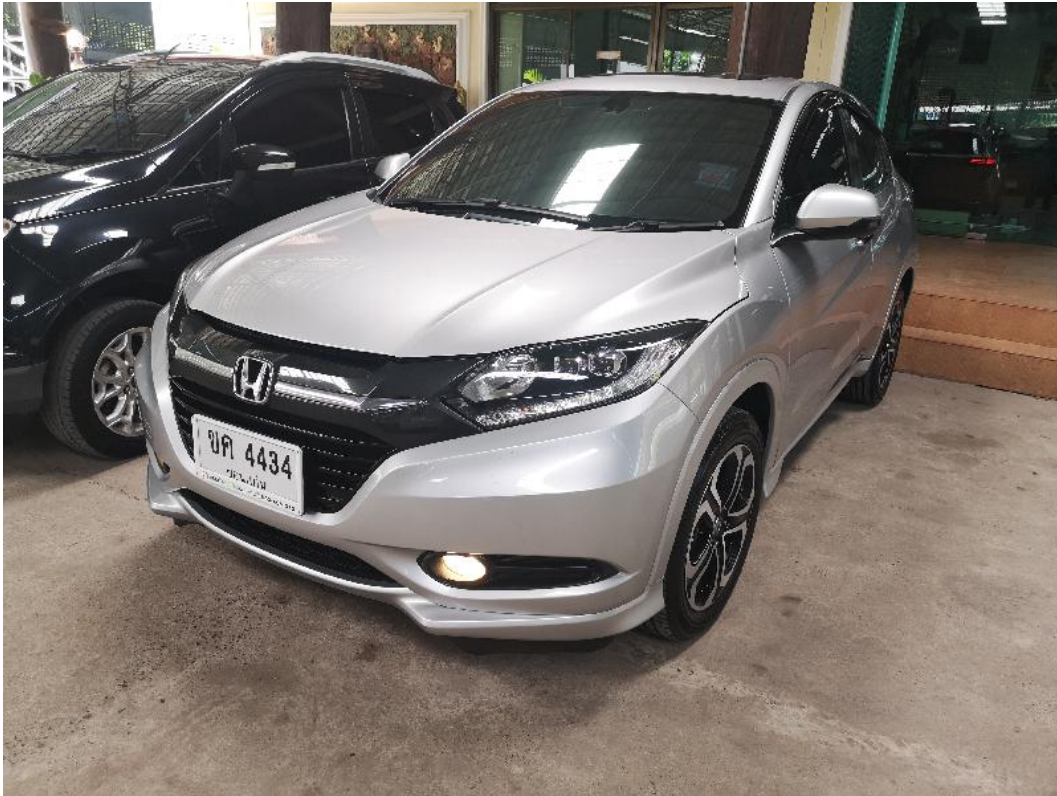
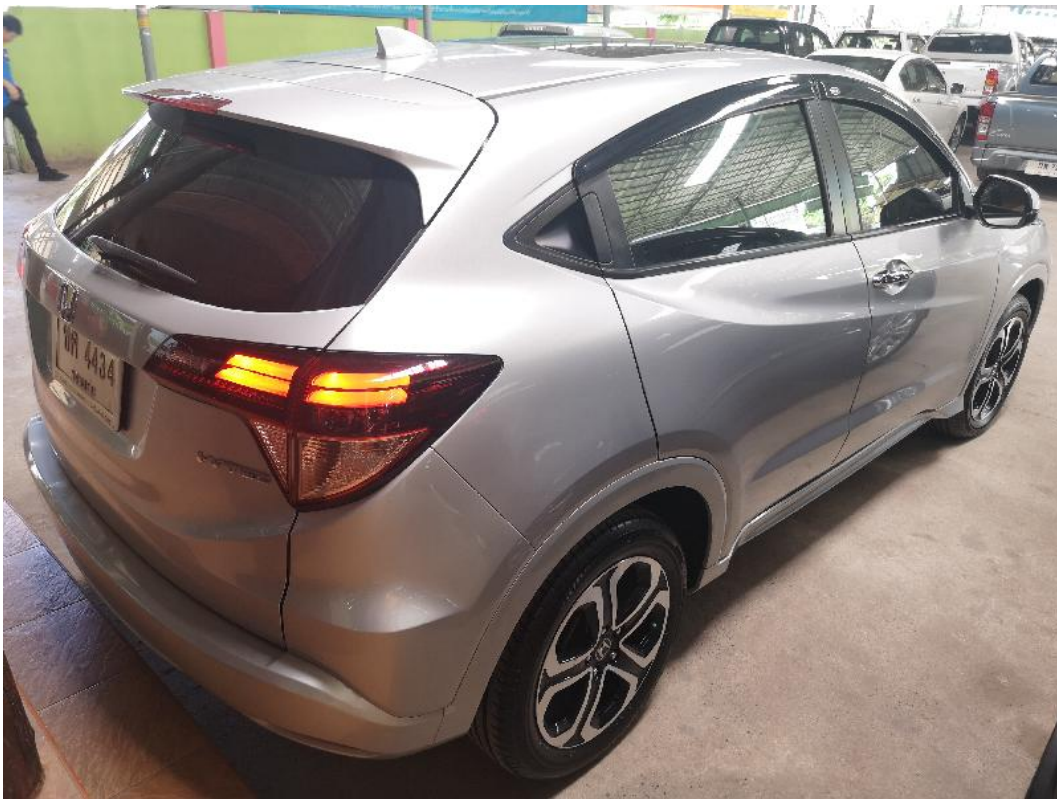
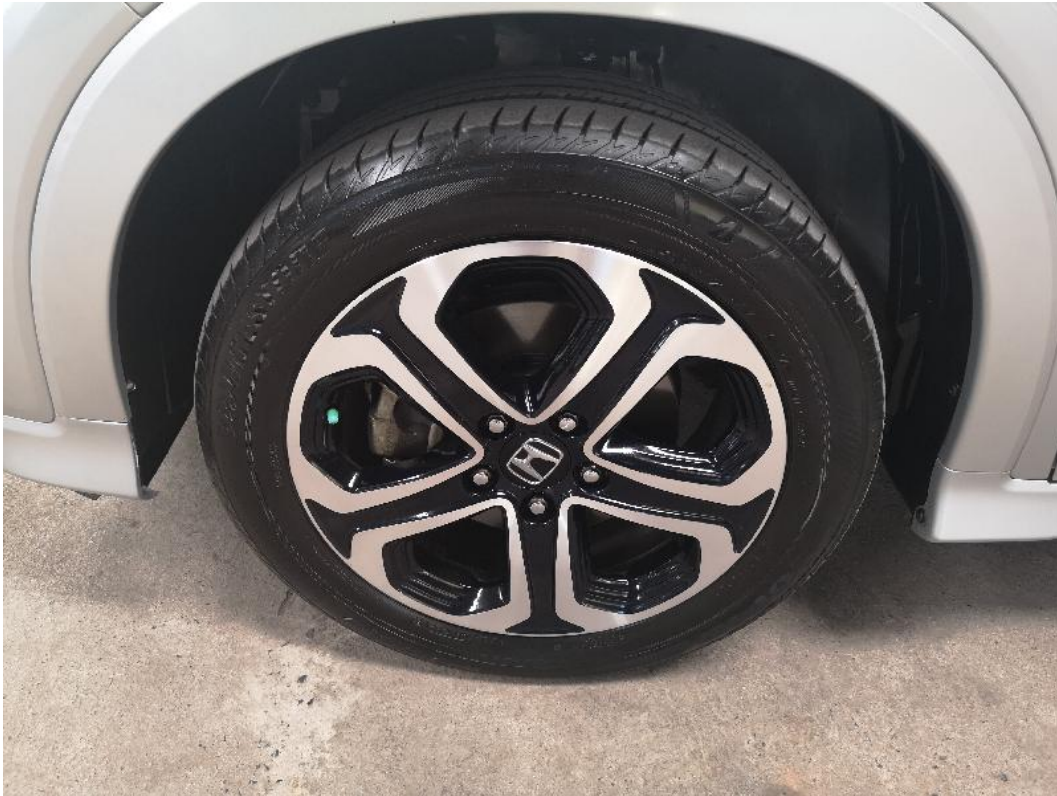
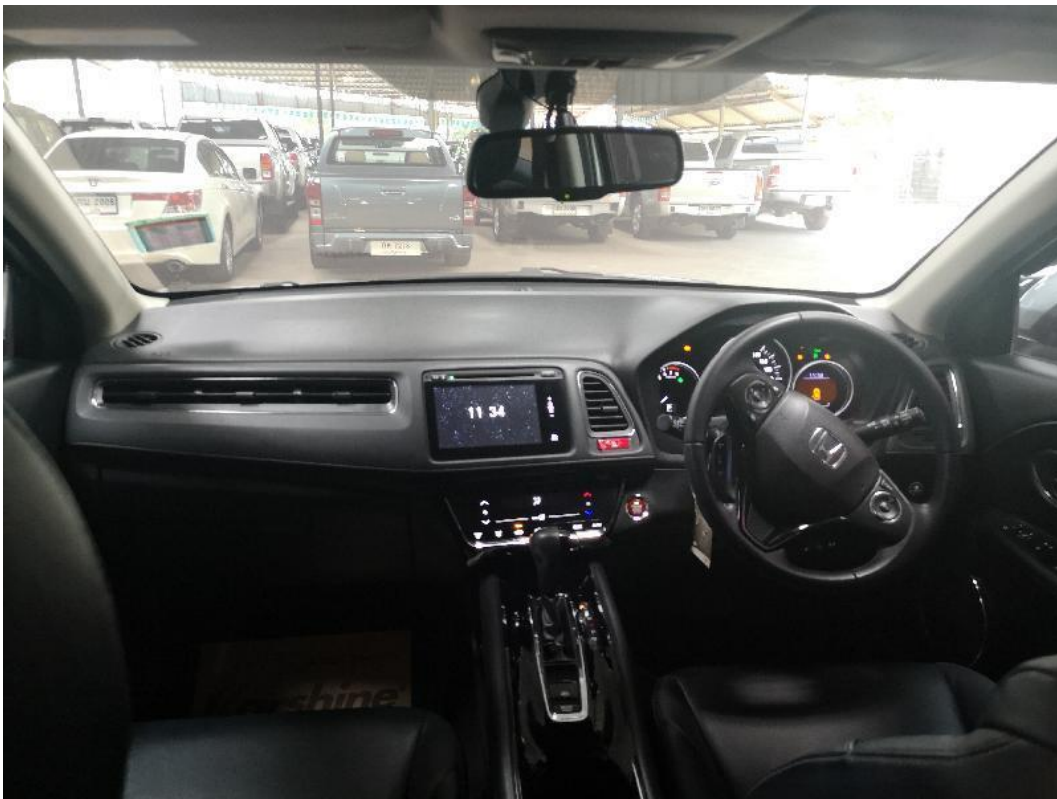
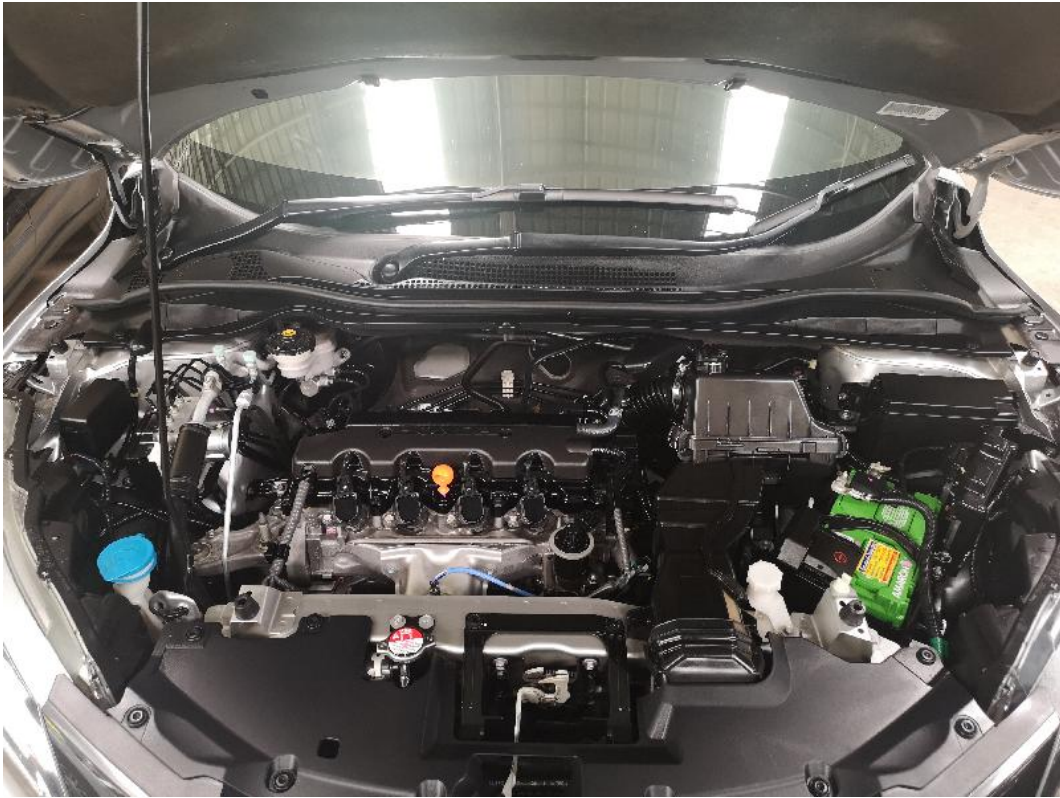
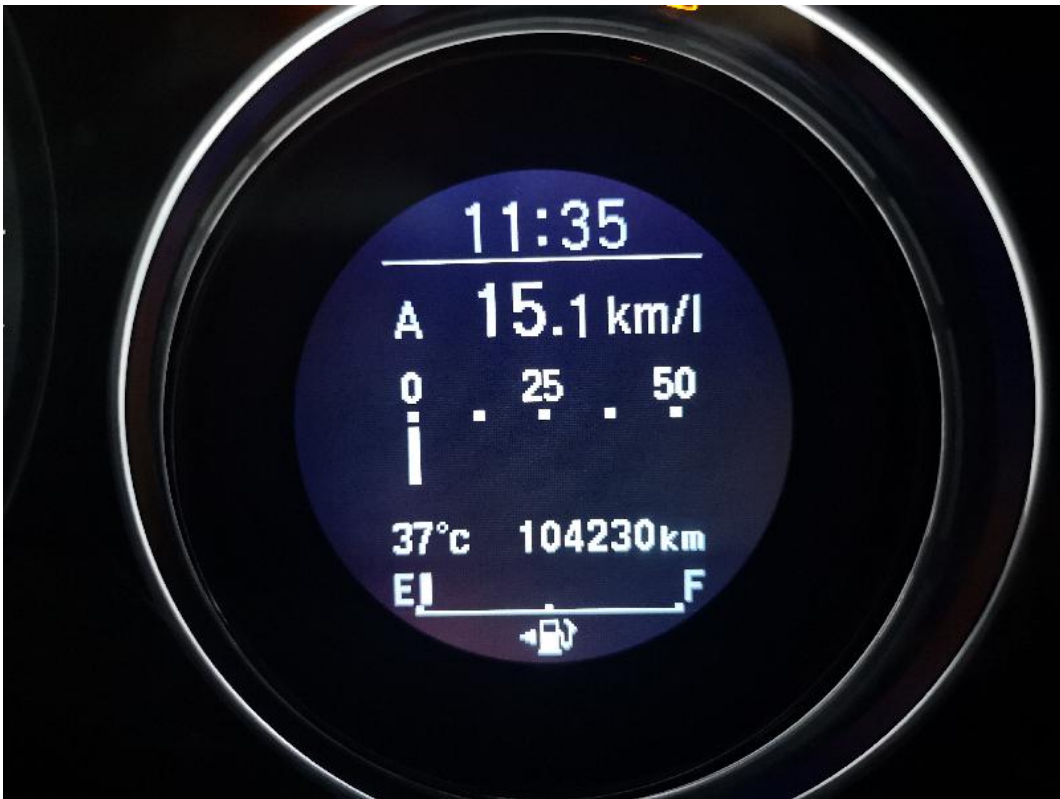
<p>Front left fender ★★★★★</p> <p>Front left tire, alloy wheel, wheel cover ร่องยางระดับ 7 ★★★★★</p> <p>Front left door ★★★★★</p> <p>Left side step / side spoiler ★★★★★</p> <p>Rear left door ★★★★★</p> <p>Left back tire, alloy wheel, wheel cover ร่องยางระดับ 9 ★★★★★</p> <p>Left back fender ★★★★★</p> <p>Roof ★★★★★</p> <p>Dashboard ★★★★★</p> <p>Front left seat ★★★★★</p> <p>Front and back left door trim ★★★★★</p> <p>Rear seat ★★★★★</p>	<p>Bonnet / hood ★★★★★</p> <p>Front bumper ★★★★★</p> <p>Front right fender ★★★★★</p> <p>Front right tire, alloy wheel, wheel cover ร่องยางระดับ 7 ★★★★★</p> <p>Front right door ★★★★★</p> <p>Right side step / side spoiler ★★★★★</p> <p>Rear right door ★★★★★</p> <p>Right front tire, alloy wheel, wheel cover ร่องยางระดับ 9 ★★★★★</p> <p>Right back fender ★★★★★</p> <p>Trunk lid / boot lid ★★★★★</p> <p>Back rear spoiler & under spoiler ★★★★★</p> <p>Back rear bumper ★★★★★</p>	<p>Front right door ★★★★★</p> <p>Right side step / side spoiler ★★★★★</p> <p>Rear right door ★★★★★</p> <p>Right front tire, alloy wheel, wheel cover ร่องยางระดับ 9 ★★★★★</p> <p>Right back fender ★★★★★</p> <p>Back rear bumper ★★★★★</p> <p>Steering wheel ★★★★★</p> <p>Front right seat ★★★★☆</p> <p>Front and back right door trim ★★★★★</p> <p>Console ★★★★★</p> <p>Luggage room ★★★★★</p>	<p>[บันทึก] กระจกข้างซ้าย ไข่มรอยขีดข่วน บางส่วน</p> <p>[หน้าต่าง] กระจกหน้ารถ แตก S กระจกหน้ารถ หินกระเด็น ทั้งหมด</p>

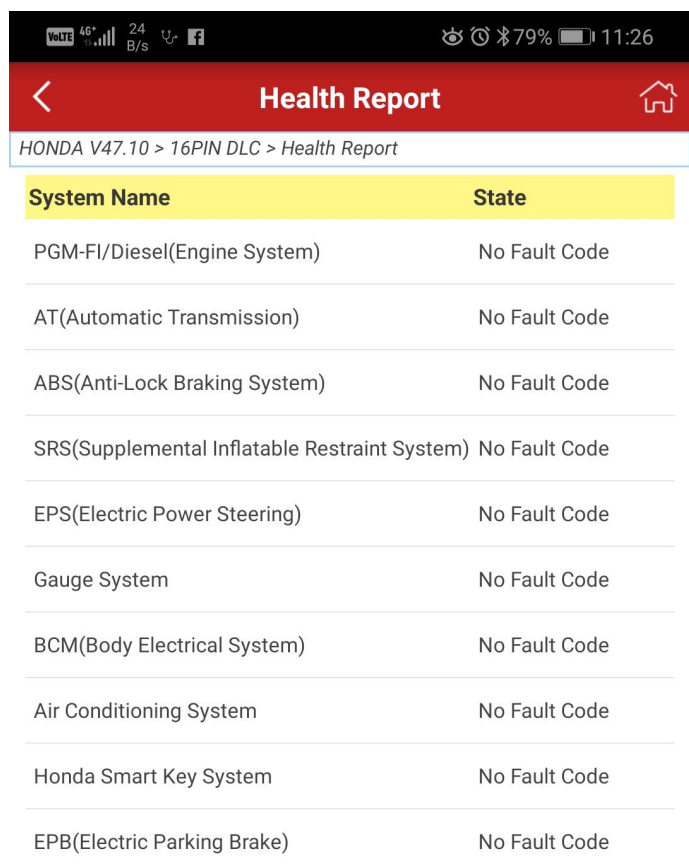
การวินิจฉัย CP 2

Health Report

System Name	State
PGM-FI/Diesel(Engine System)	No Fault Code
AT(Automatic Transmission)	No Fault Code
ABS(Anti-Lock Braking System)	No Fault Code
SRS(Supplemental Inflatable Restraint System)	No Fault Code
EPS(Electric Power Steering)	No Fault Code
Gauge System	No Fault Code
BCM(Body Electrical System)	No Fault Code
Air Conditioning System	No Fault Code
Honda Smart Key System	No Fault Code
EPB(Electric Parking Brake)	No Fault Code
