# U-Car Grading Report

# U-car Grading Report

รุ่น	TOYOTA ALTIS 1.6 G		
สี	Silver	หมายเลขทะเบียน (Plate number)	4กข7812
รุ่นปี	2015	เลขไมล์	124,490กม.
แบบ	เลขตัวถัง	MR053REH104529730

วันที่ตรวจสอบ      2020/3/10

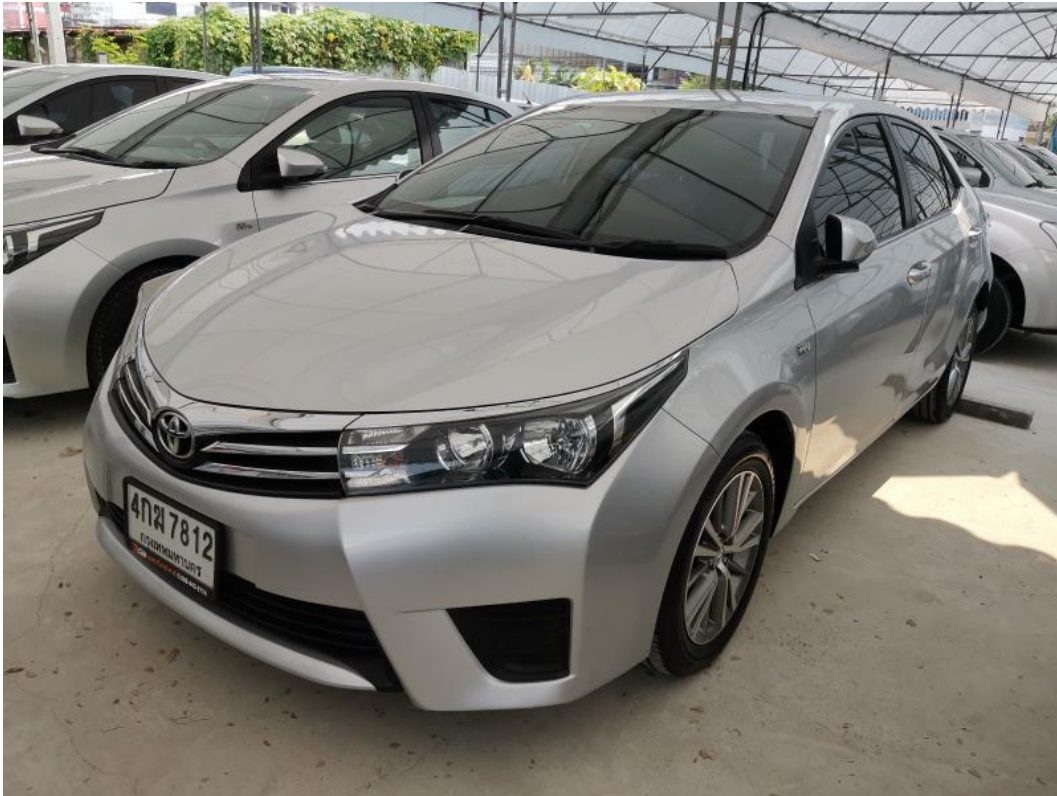
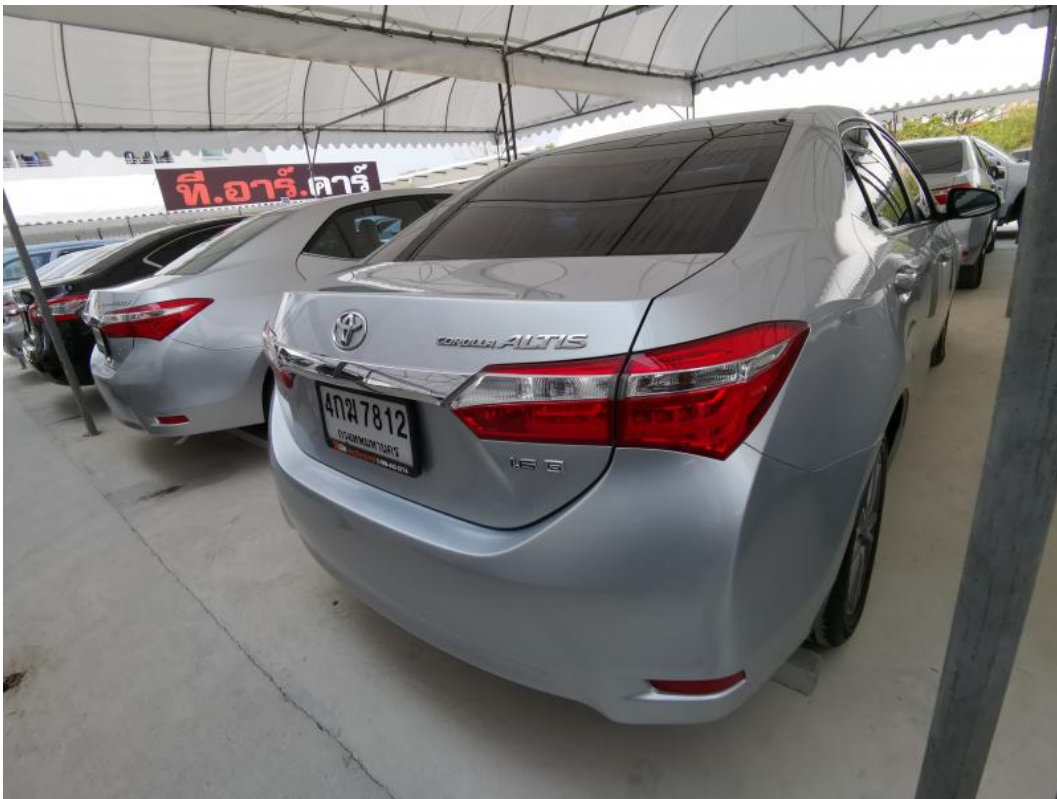
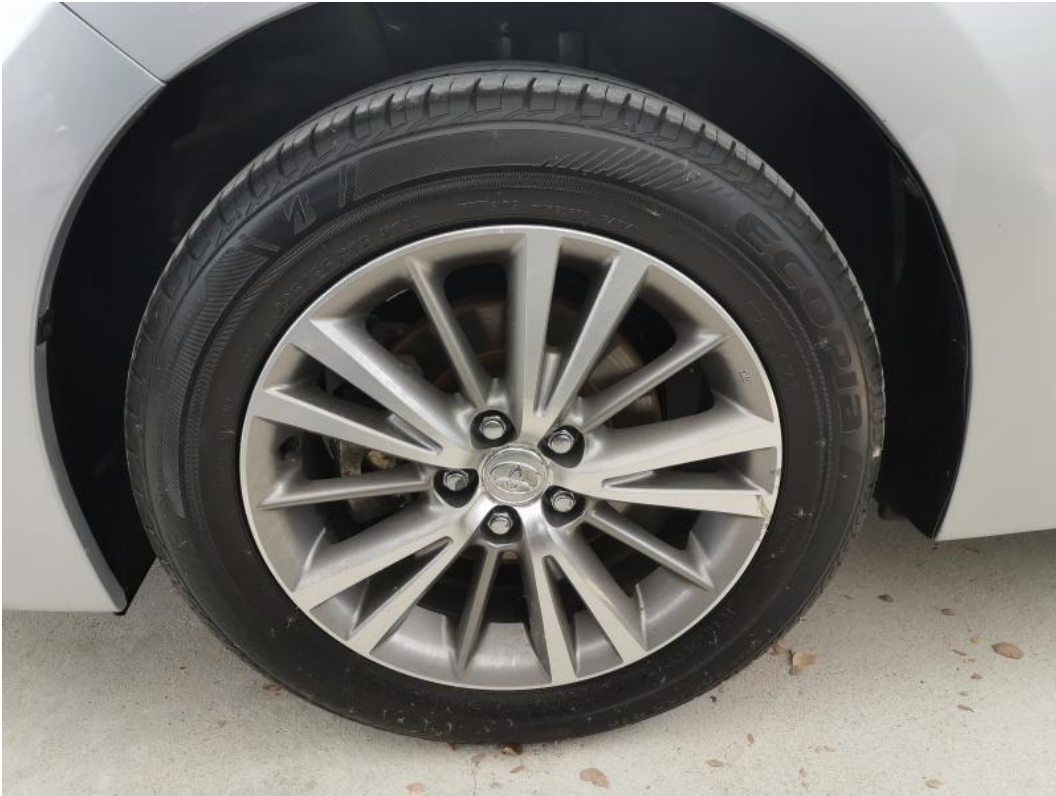
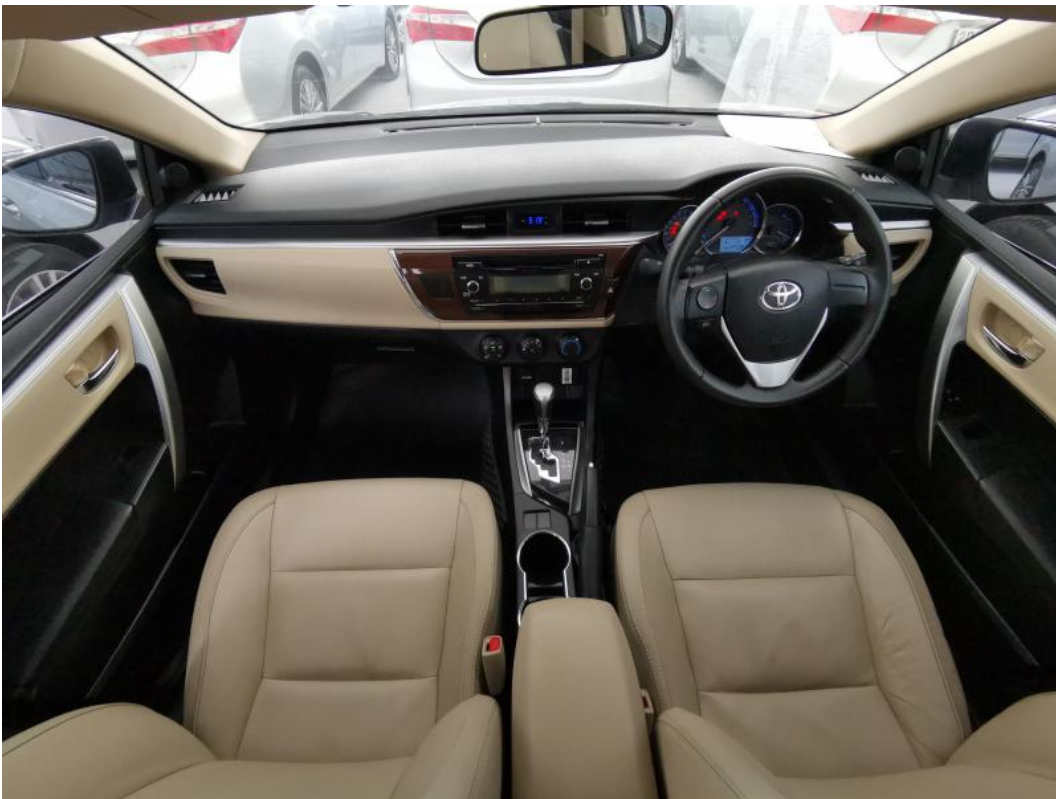
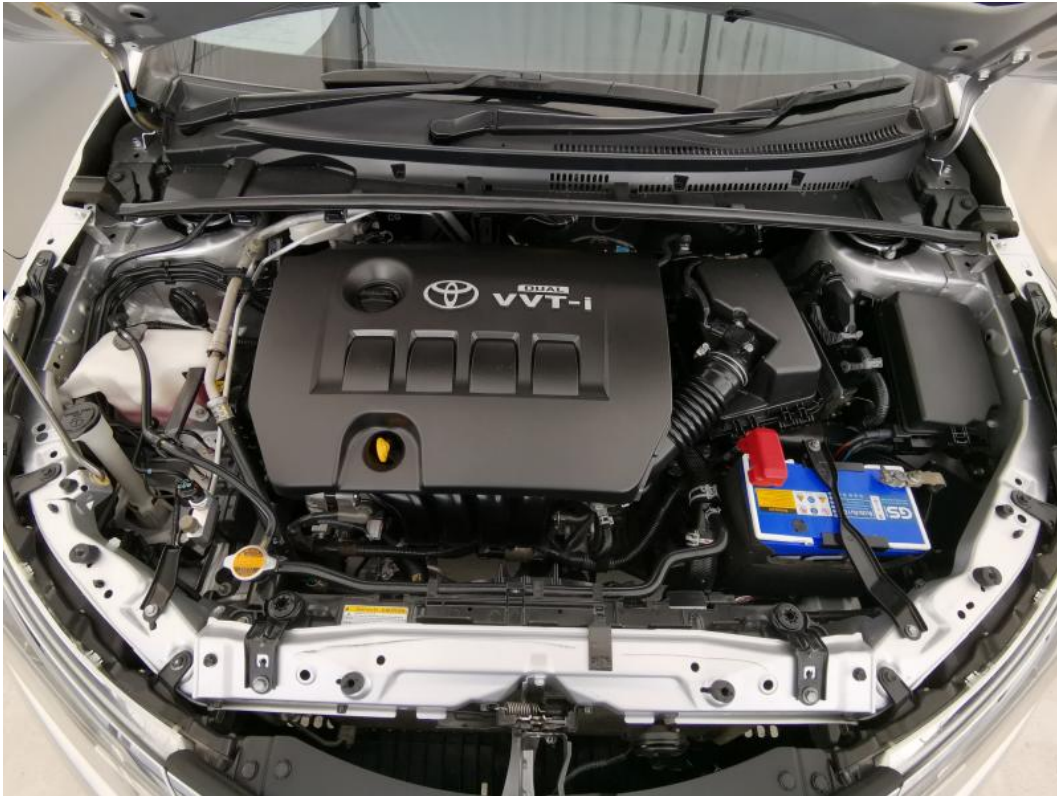
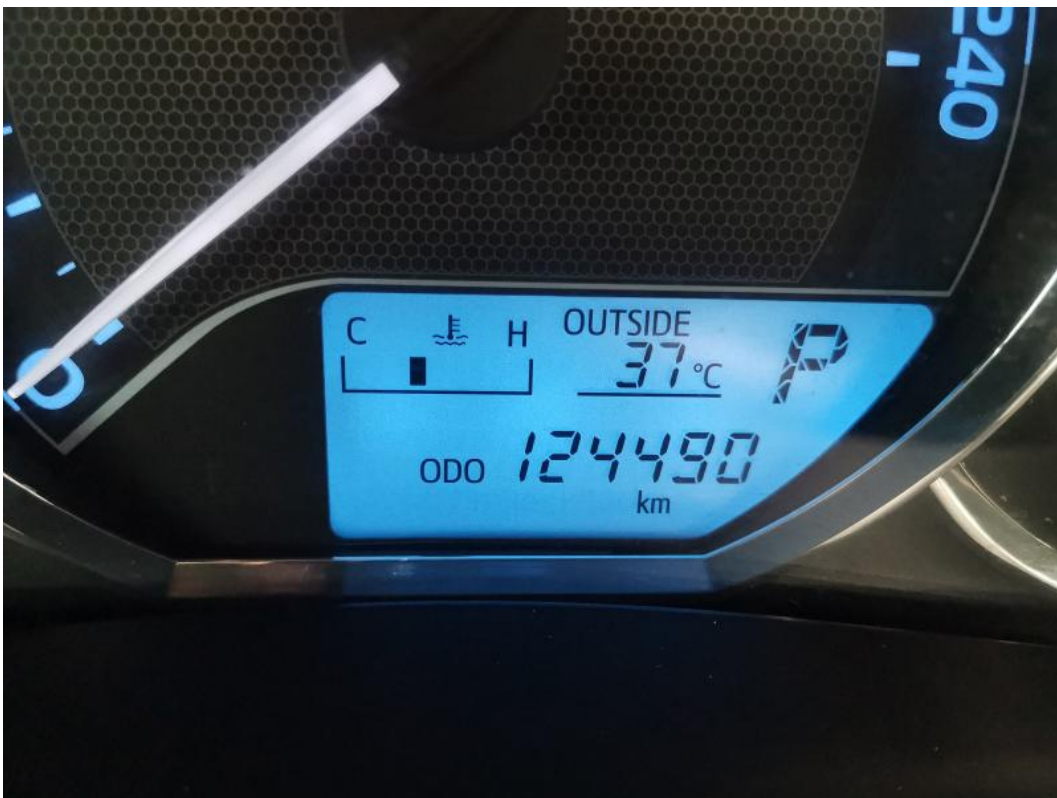
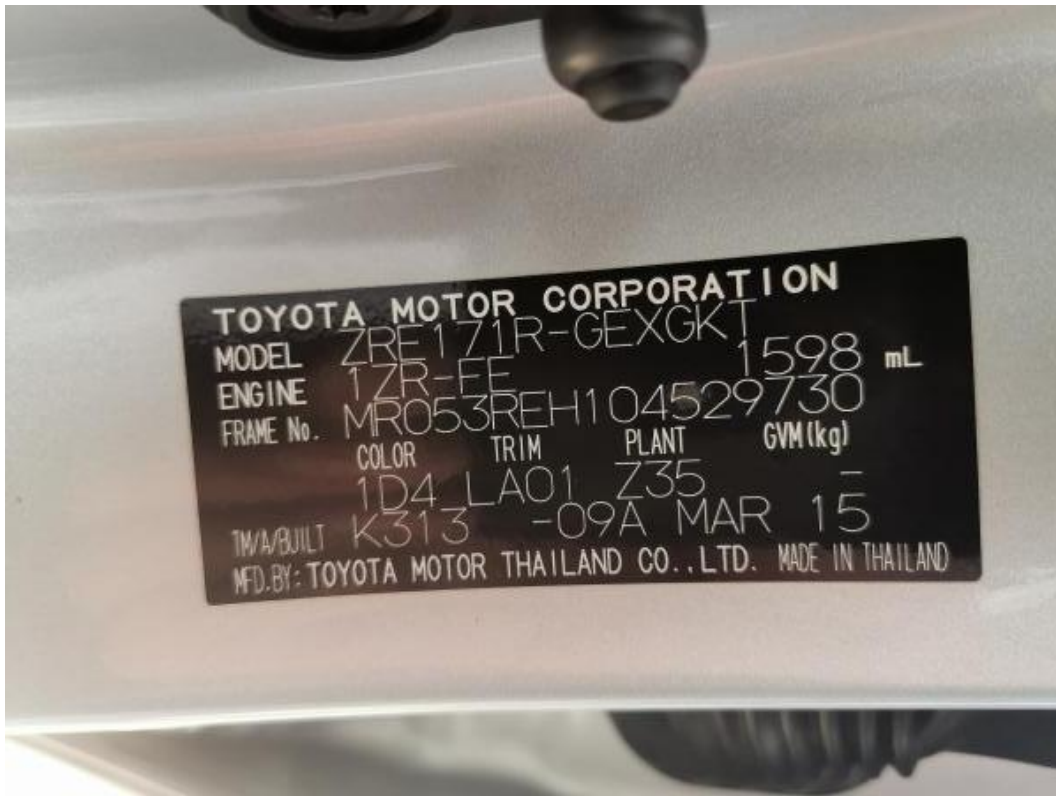
[บันทึก]  
Radiator core support ฟันสี มี

[หน้าต่าง]  
กระจกหน้ารถ หินกระเด็น บางส่วน

[ภายใน]  
ห้องของ สกปรก.รอยขีดข่วน บางส่วน  
การจับที่ รอยย่น.รอยขีดข่วน มี  
ตกแต่งอื่นๆ รอยขีดข่วน บางส่วน  
Headliner รอยย่น SS  
ตกแต่งอื่นๆ รอยย่น SS
