U-Car Grading Report

รายงานผลการตรวจเช็คสภาพรถยนต์
ภายใต้การดูแลของสมาคมการประเมินสภาพรถยนต์ประเทศไทย

รุ่น	SUZUKI ERTIGA 1.4 GX		
สี	Black	หมายเลขทะเบียน (Plate number)	8กย3031
รุ่นปี	2018	เลขไมล์	30,765กม.
แบบ	เลขตัวถัง	MHYKZE81S00301285

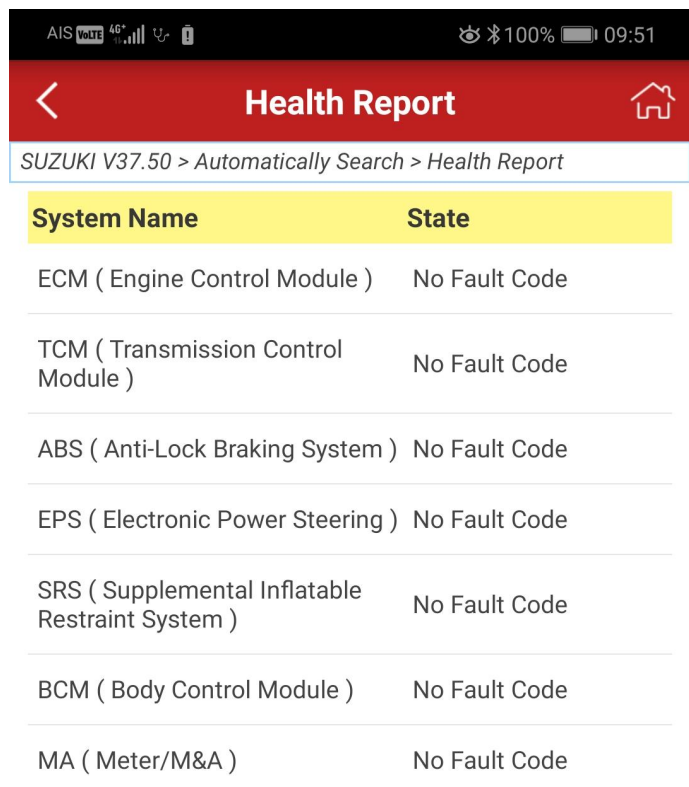
การวินิจฉัย CP 1

System Name	State
ECM (Engine Control Module)	No Fault Code
TCM (Transmission Control Module)	No Fault Code
ABS (Anti-Lock Braking System)	No Fault Code
EPS (Electronic Power Steering)	No Fault Code
SRS (Supplemental Inflatable Restraint System)	No Fault Code
BCM (Body Control Module)	No Fault Code
MA (Meter/M&A)	No Fault Code
