U-Car Grading Report

รายงานผลการตรวจเช็คสภาพรถยนต์
ภายใต้การดูแลของสมาคมการประเมินสภาพรถยนต์ประเทศไทย

รุ่น	ISUZU D-MAX 2.5 S Space cab		
สี	Brown	หมายเลขทะเบียน (Plate number)	บร5173
รุ่นปี	2011	เลขไมล์	178,829กม.
แบบ	เลขตัวถัง	MP1TFR86JCT101209	
หมายเหตุ	ทำสีใหม่ด้วยสีเดิม

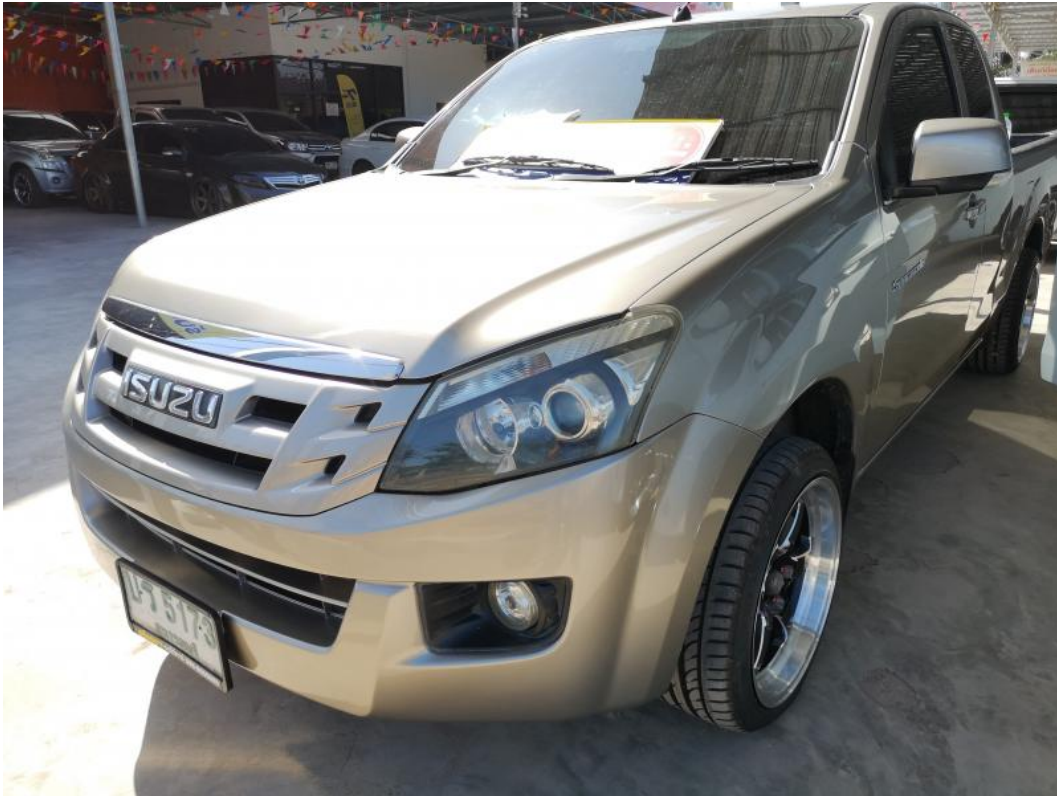
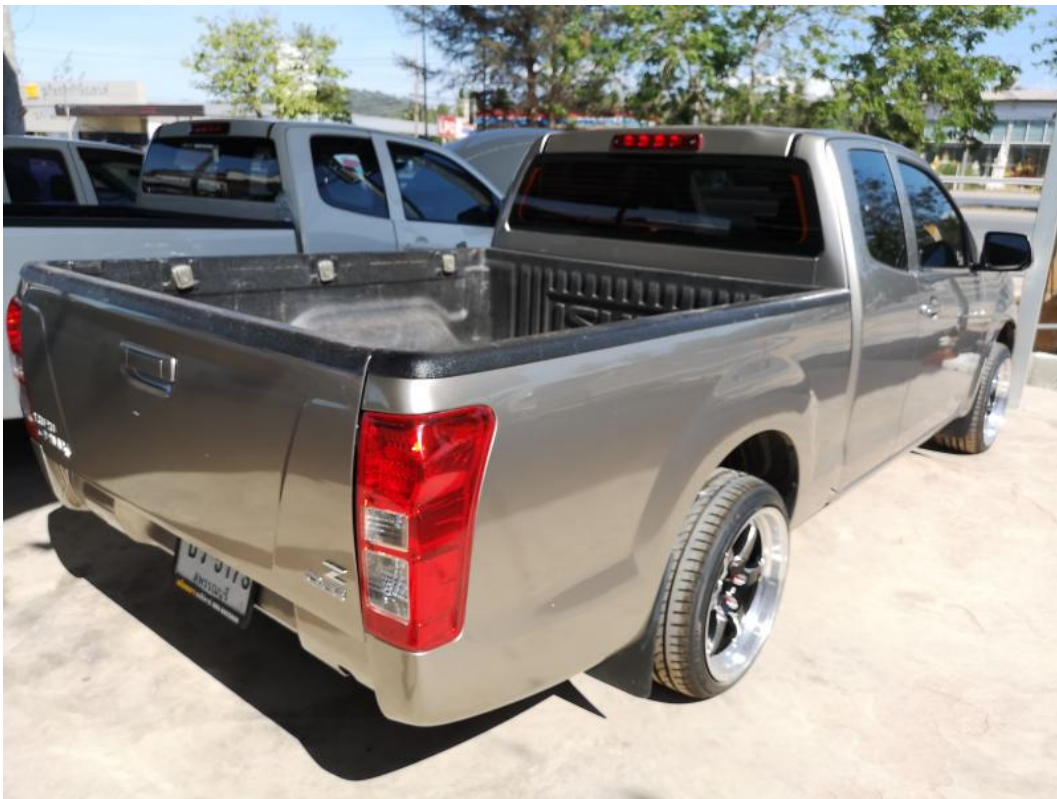
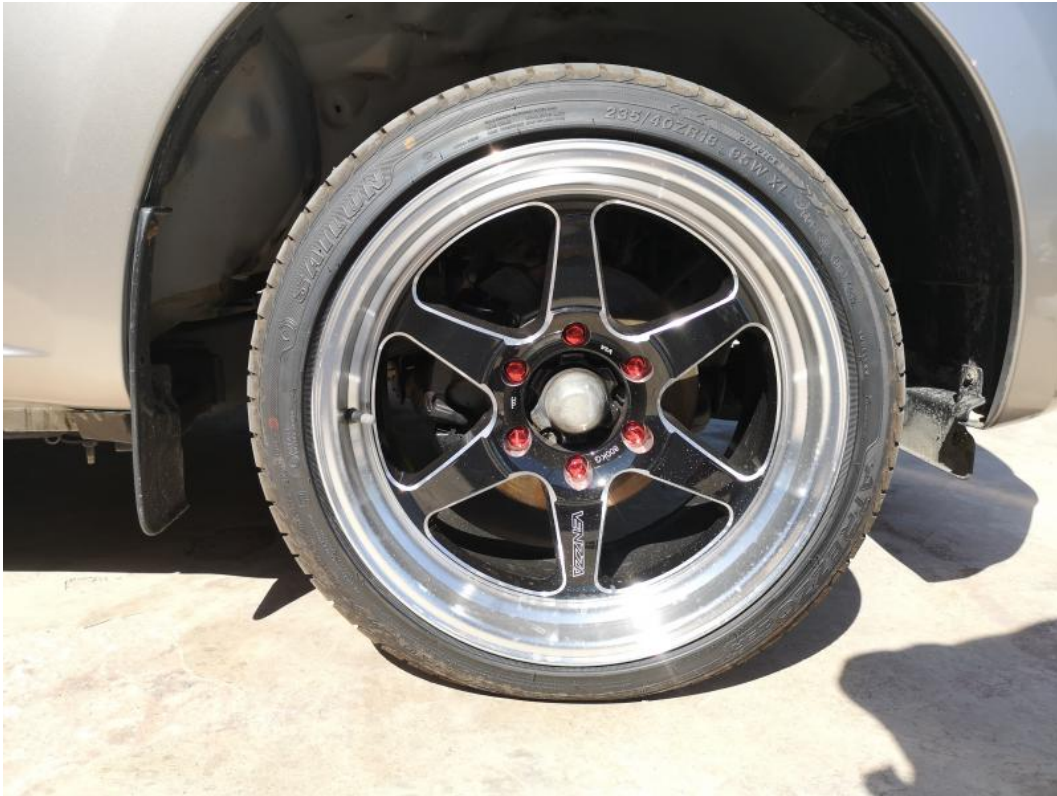
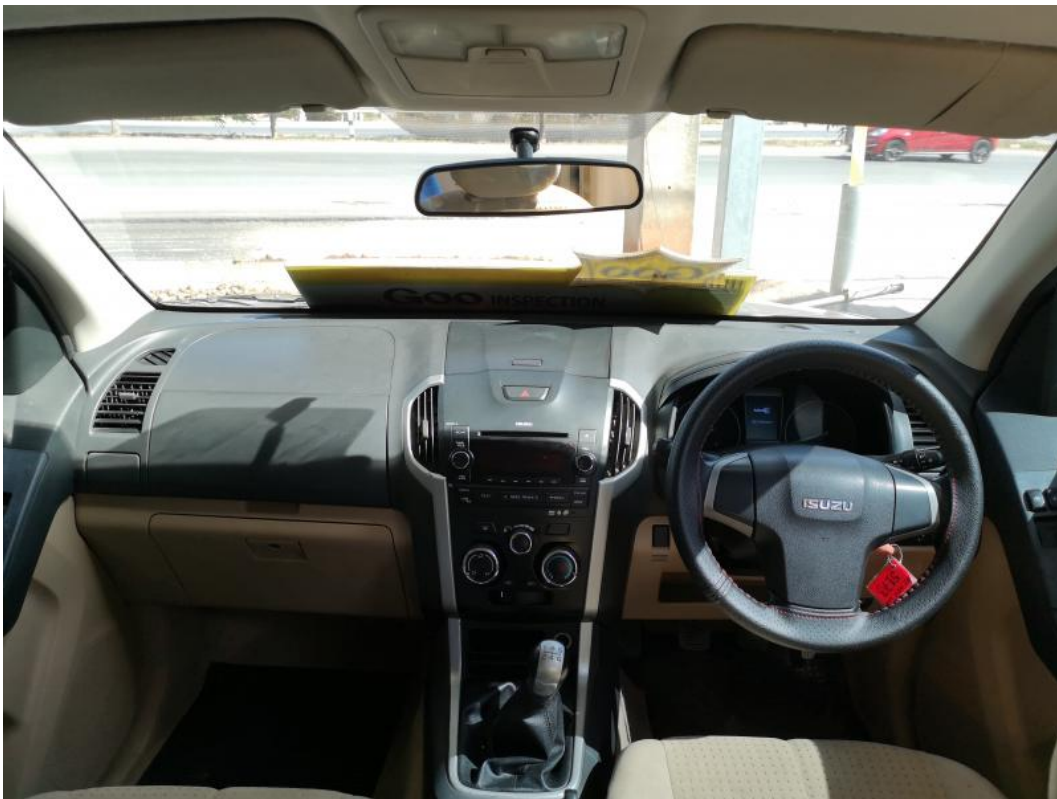
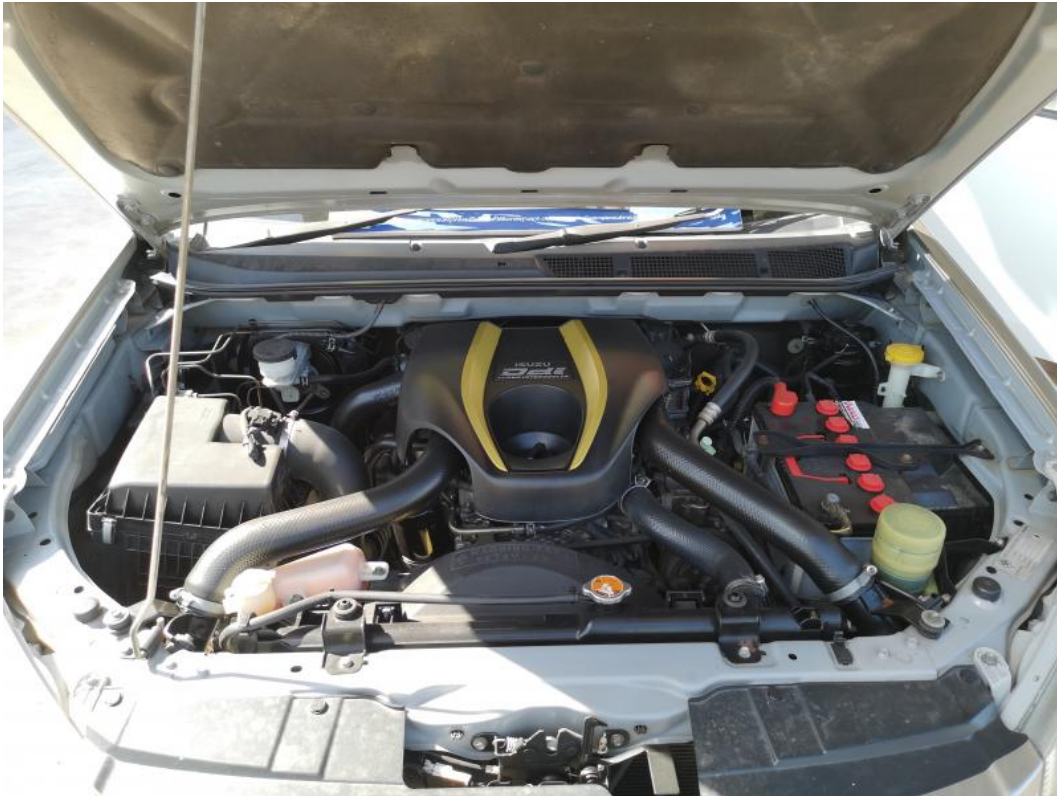
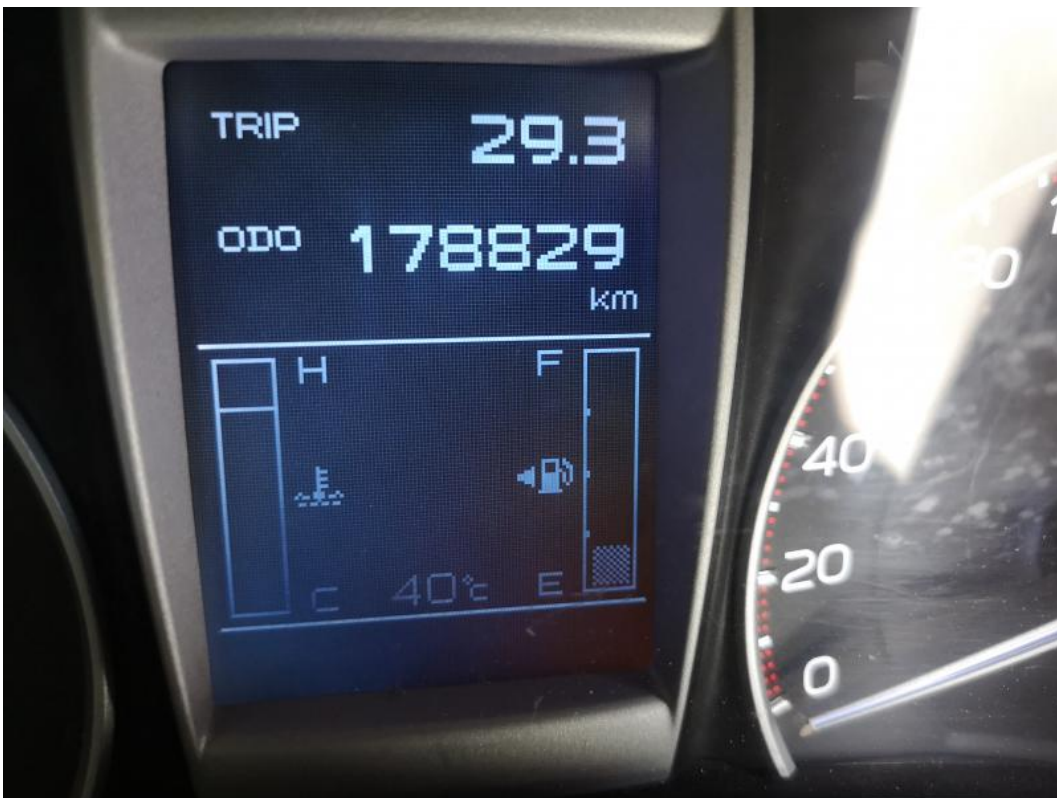
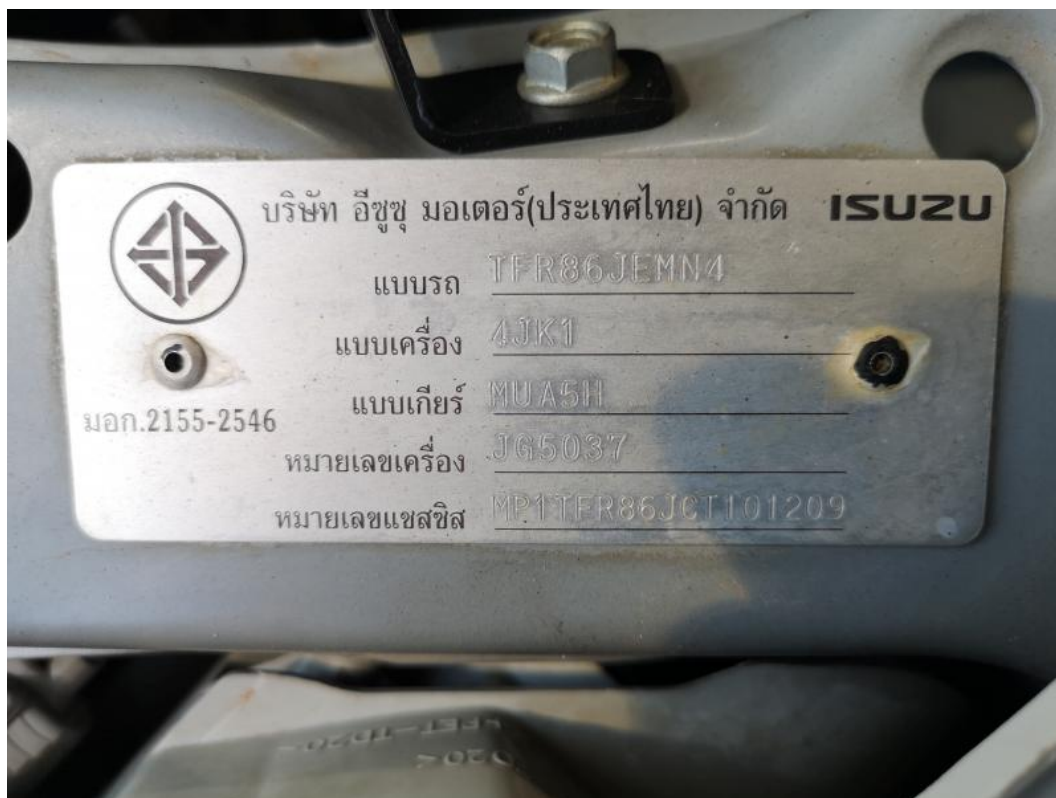
วันที่ตรวจสอบ	27 มีนาคม 2563	วันที่ตรวจสอบอีกครั้ง	
ระดับคุณภาพ			
EXTERIOR/ สภาพภายนอก		INTERIOR/ สภาพภายใน	
★ ★ ★ ★ ★		★ ★ ★ ★ ☆	
<div style="display: flex; flex-wrap: wrap;"> <div style="width: 50%;"> <p>Front left fender ★★★★★</p> <p>Front left door ★★★★★</p> <p>Front left tire, alloy wheel, wheel cover ร่องยางระดับ 7 ★★★★★</p> <p>Left side step / side spoiler ★★★★★</p> <p>Left back tire, alloy wheel, wheel cover ร่องยางระดับ 7 ★★★★★</p> <p>Rear left door ★★★★★</p> <p>Left wheel well (outer) ★★★★★</p> <p>Roof ★★★★★</p> </div> <div style="width: 50%;"> <p>Bonnet / hood ★★★★★</p> <p>Front bumper ★★★★★</p> <p>Front right fender ★★★★★</p> <p>Front right door ★★★★★</p> <p>Front right tire, alloy wheel, wheel cover ร่องยางระดับ 7 ★★★★★</p> <p>Right side step / side spoiler ★★★★★</p> <p>Right back tire, alloy wheel, wheel cover ร่องยางระดับ 7 ★★★★★</p> <p>Rear right door ★★★★★</p> <p>Right wheel well (outer) ★★★★★</p> <p>Truck bed ★★★★★</p> <p>Back rear spoiler & under spoiler ★★★★★</p> </div> </div>	<div style="display: flex; flex-wrap: wrap;"> <div style="width: 50%;"> <p>Steering wheel ★★★★☆</p> <p>Front right seat ★★★★★</p> <p>Front and back right door trim ★★★★★</p> <p>Console ★★★★★</p> <p>Luggage room ★★★★★</p> </div> <div style="width: 50%;"> <p>Dashboard ★★★★★</p> <p>Front left seat ★★★★★</p> <p>Front and back left door trim ★★★★★</p> <p>Rear seat ★★★★★</p> </div> </div>	<p>[บันทึก] ทำสีใหม่ด้วยสีเดิม</p> <p>[หน้าต่าง] กระจกหน้ารถ หินกระเด็น บางส่วน</p> <p>[ภายใน] การขับที่ รอยย่น, รอยขีดข่วน มี Headliner คราบ M</p>
