# U-Car Grading Report

# U-car Grading Report

รุ่น	MAZDA 2 1.3		
สี	ดำ	หมายเลขทะเบียน (Plate number)	1ขผ1336
รุ่นปี	2020	เลขไมล์	52,309กม.
แบบ	เลขตัวถัง	MM8DL2S3A0W634531

# หมายเหตุเกี่ยวกับสภาพของรถยนต์

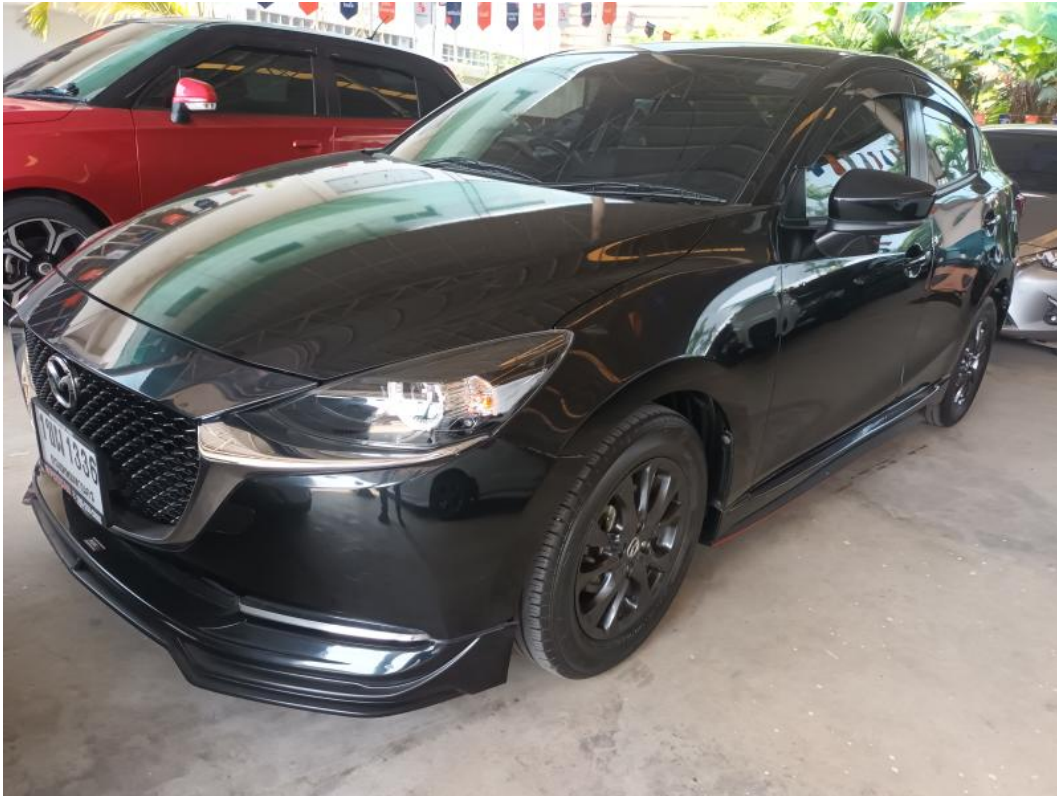
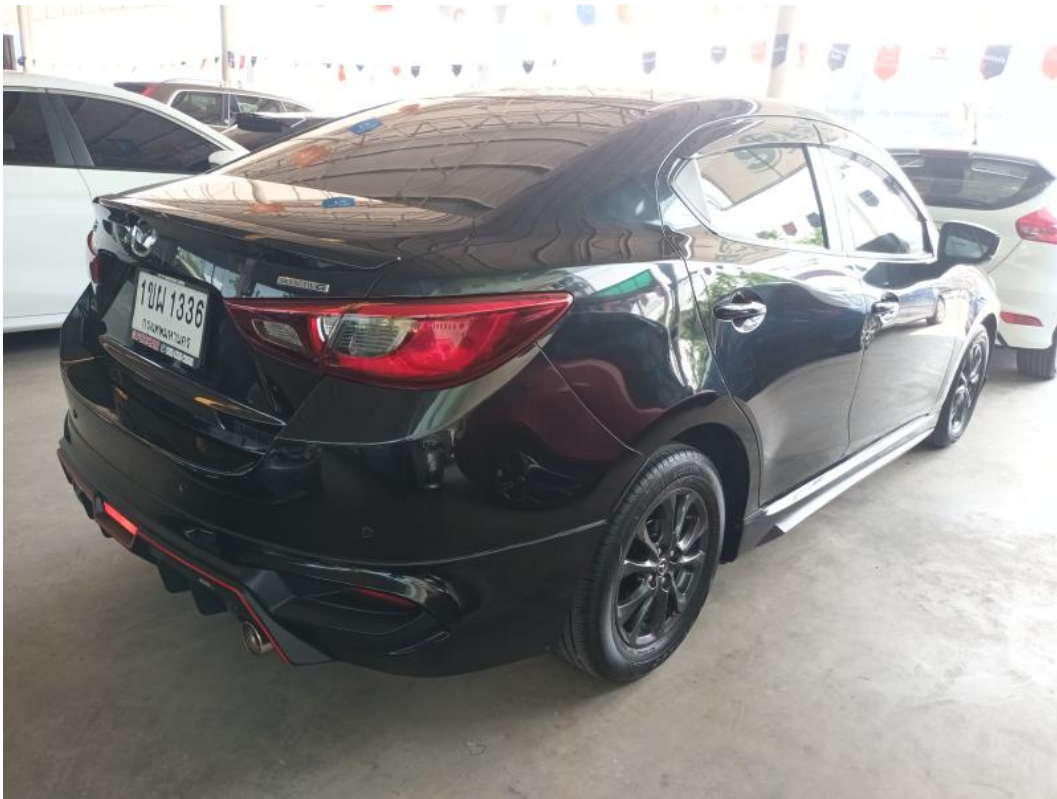
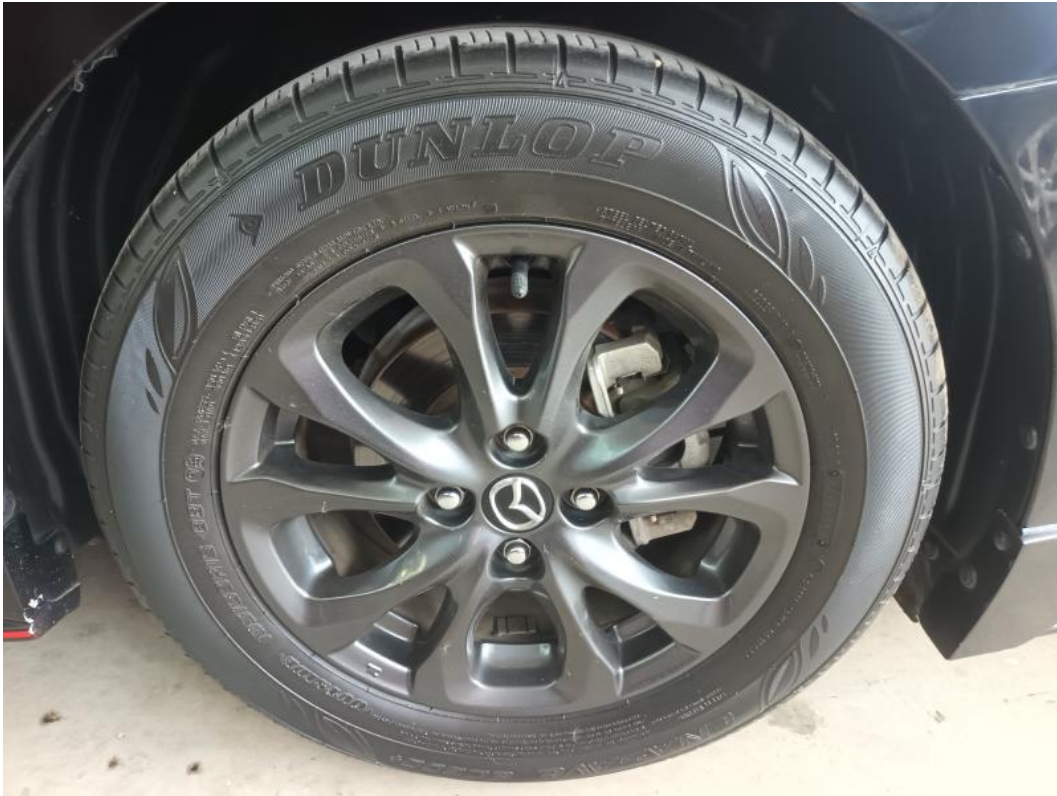
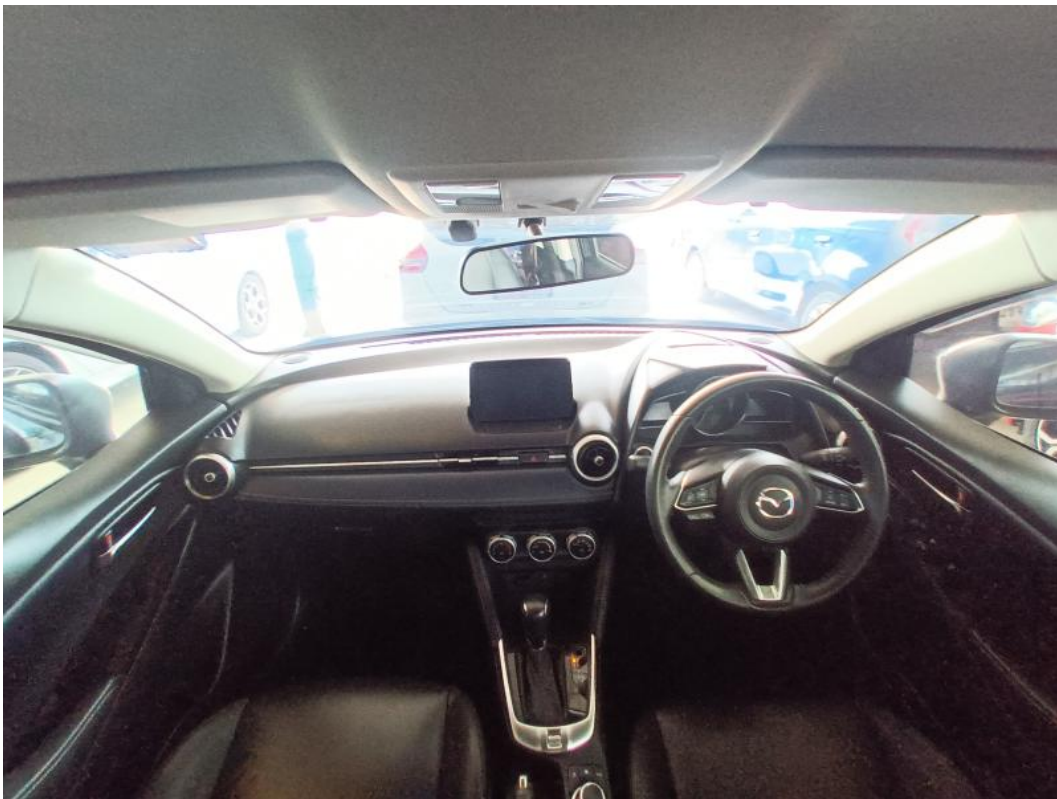
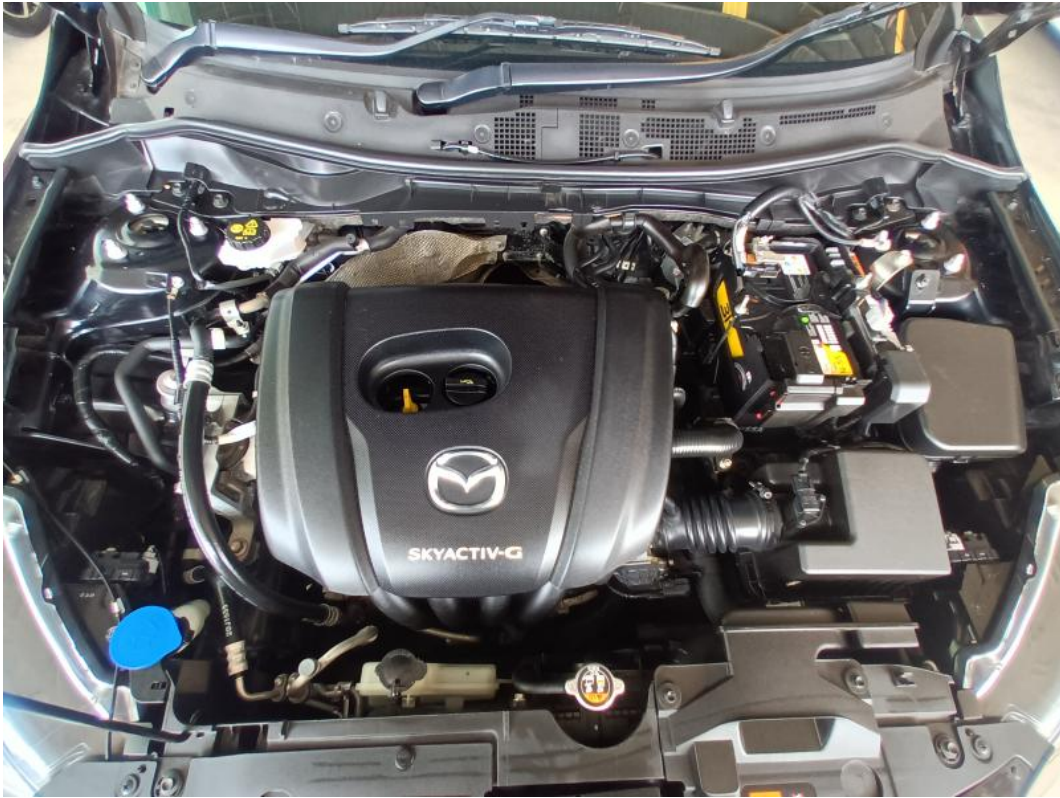
Front left fender ★★★★★	Bonnet / hood ★★★★★	Front bumper ★★★★★	Front right fender ★★★★★	ผากระโปรงหน้า เปลี่ยน บังโคลนหน้า(ฝั่งซ้าย) เปลี่ยน  [สถานที่ประวัติการซ่อม] คานหมอน้ำ เปลี่ยน  The beam in the front bumper has been changed. [ภายใน] ผ้าหลังคา คราบ เล็ก ผ้าหลังคา รอยย่น เล็ก
Front left tire, alloy wheel, wheel cover ตัวอย่างระดับ 9 ★★★★★			Front right tire, alloy wheel, wheel cover ตัวอย่างระดับ 9 ★★★★★	
Front left door ★★★★★			Front right door ★★★★★	
Left side step / side spoiler ★★★★★			Right side step / side spoiler ★★★★★	
Rear left door ★★★★★			Rear right door ★★★★★	
Left back tire, alloy wheel, wheel cover ตัวอย่างระดับ 9 ★★★★★			Right back tire, alloy wheel, wheel cover ตัวอย่างระดับ 9 ★★★★★	
Left back fender ★★★★★			Right back fender ★★★★★	
Roof ★★★★★	Trunk lid / boot lid ★★★★★	Back rear spoiler & under spoiler ★★★★★	Back rear bumper ★★★★★	
Dashboard ★★★★★			Steering wheel ★★★★★	
Front left seat ★★★★★			Front right seat ★★★★★
